## Haltungsgrafik

| Anfangsschacht | 53990149 | Entw.-verfahren | Mischwasser | Inspektionsnummer | 82362512 |
| Endschacht | 53990150 | Kanalart | Freispiegelkanal | Inspektionsdatum | 18.12.2025 |
| Straße | Wittekindstr. ~2714 | Breite/Höhe | 500/750 | | |

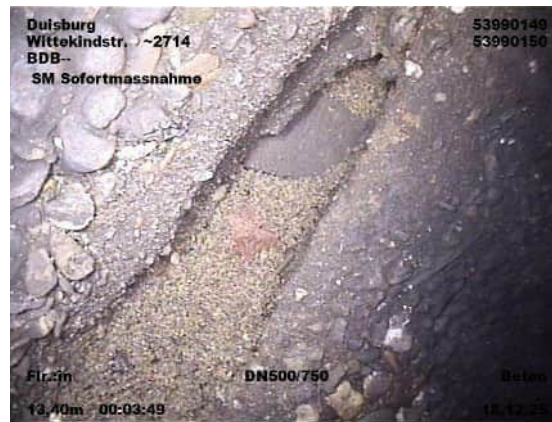
#### Allgemeine Anmerkung:

Kode BDB  
Station 13.40

Foto H0012513-20251218-080944  
Videoband 2025\12\H0012513-20251218-080555.mp4  
Videozähler 00:03:49

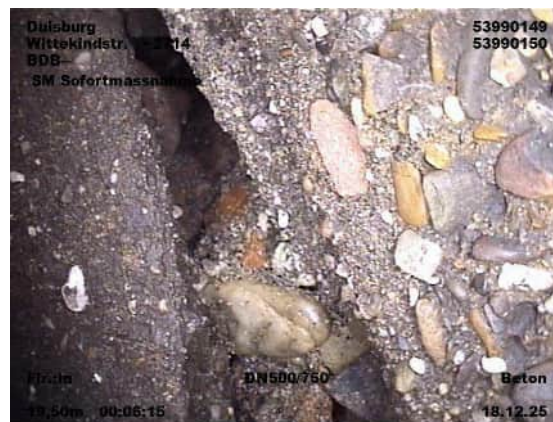
Kode BDB  
Station 19.50

Foto H0012513-20251218-081210  
Videoband 2025\12\H0012513-20251218-080555.mp4  
Videozähler 00:06:15

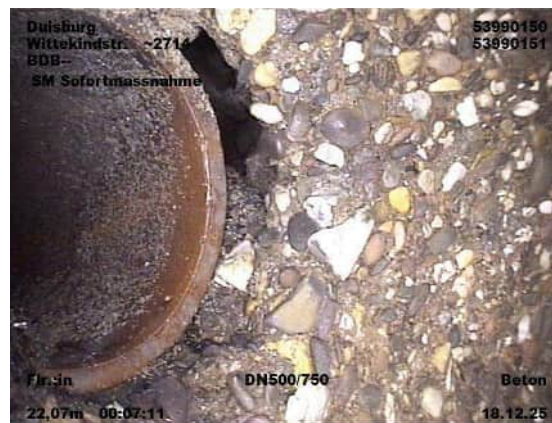
Kode BDB  
Station 22.10

Foto H0015099-20251218-083258  
Videoband 2025\12\H0015099-20251218-082549.mp4  
Videozähler 00:07:09

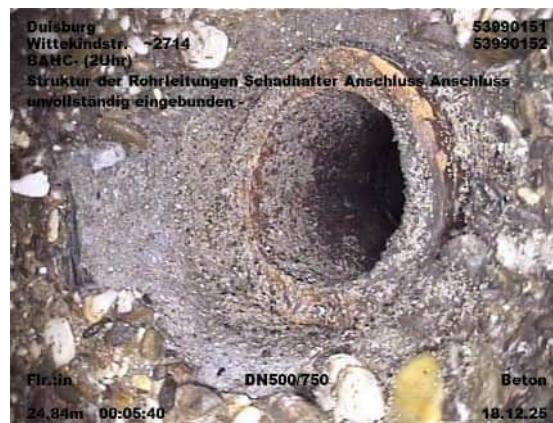
Kode BAHC 02  
Station 24.80

Foto H0015287-20251218-093844  
Videoband 2025\12\H0015287-20251218-093305.mp4  
Videozähler 00:05:39

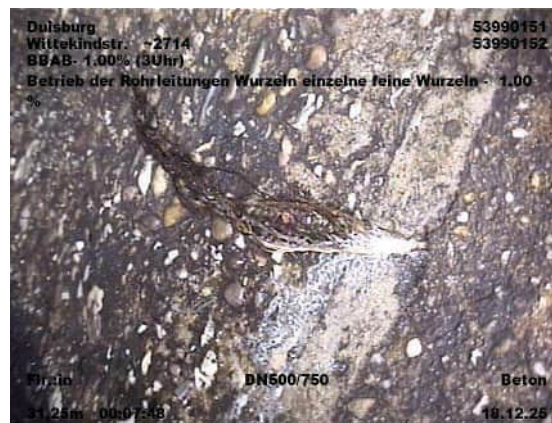
Kode BBAB 03-00  
Station 31.30

Foto H0015287-20251218-094053  
Videoband 2025\12\H0015287-20251218-093305.mp4  
Videozähler 00:07:48

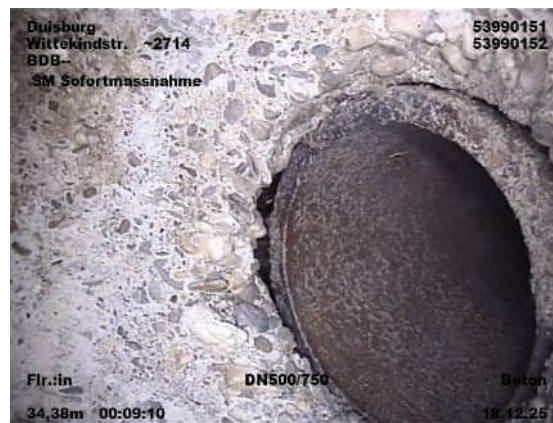
Kode BDB  
Station 34.40

Foto H0015287-20251218-094214  
Videoband 2025\12\H0015287-20251218-093305.mp4  
Videozähler 00:09:09

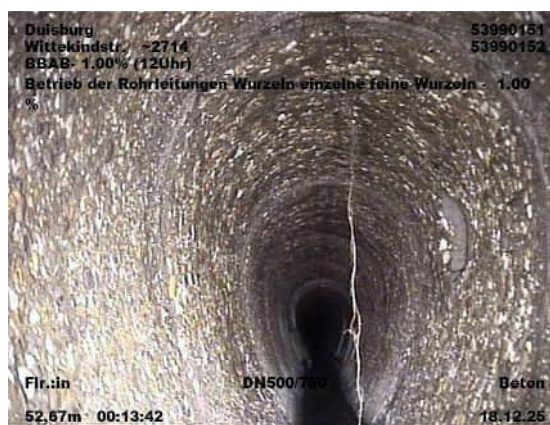
Kode BBAB 12-00  
Station 52.70

Foto H0015287-20251218-094647  
Videoband 2025\12\H0015287-20251218-093305.mp4  
Videozähler 00:13:42

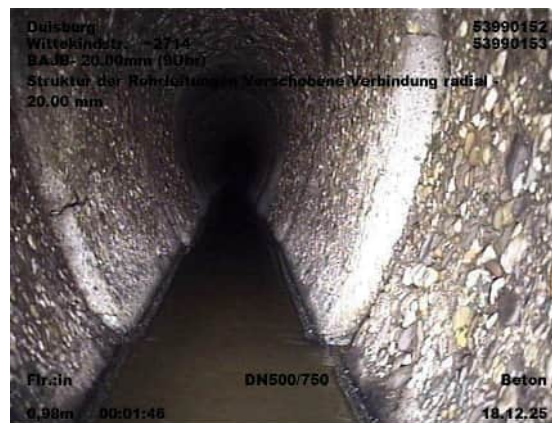
Kode BAJB 09  
Station 1.00

Foto H0015519-20251218-095540  
Videoband 2025\12\H0015519-20251218-095355.mp4  
Videozähler 00:01:45

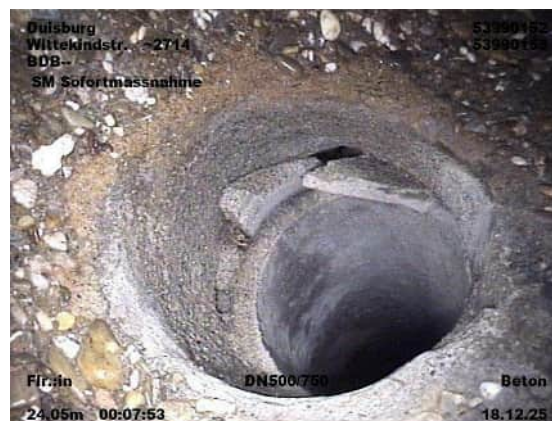
Kode BDB  
Station 24.00

Foto H0015519-20251218-100148  
Videoband 2025\12\H0015519-20251218-095355.mp4  
Videozähler 00:07:53

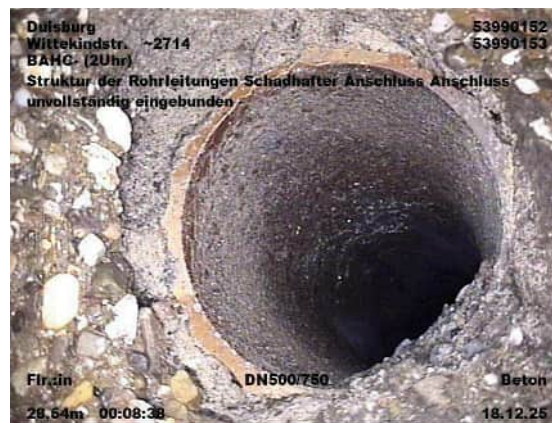
Kode BAHC 02  
Station 28.50

Foto H0015519-20251218-100233  
Videoband 2025\12\H0015519-20251218-095355.mp4  
Videozähler 00:08:38

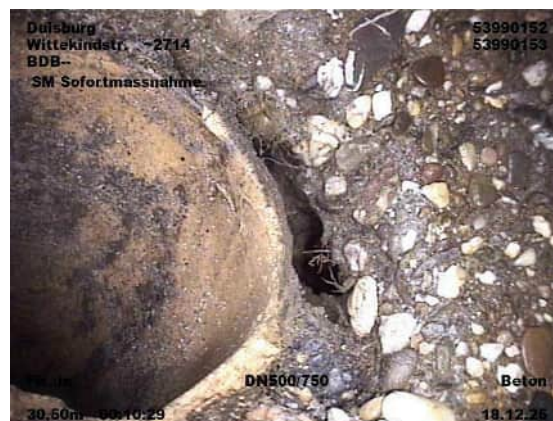
Kode BDB  
Station 30.50

Foto H0015519-20251218-100423  
Videoband 2025\12\H0015519-20251218-095355.mp4  
Videozähler 00:10:28

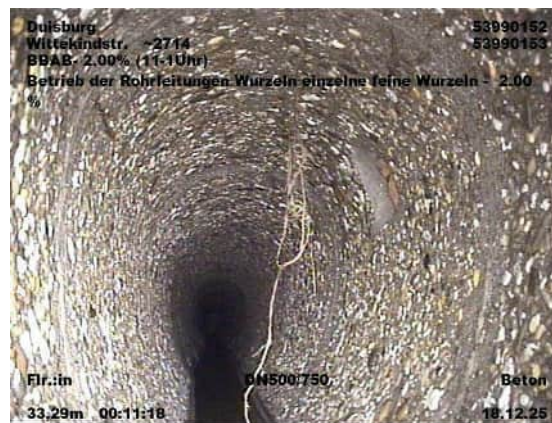
Kode BBAB 11-01  
Station 33.30

Foto H0015519-20251218-100512  
Videoband 2025\12\H0015519-20251218-095355.mp4  
Videozähler 00:11:17

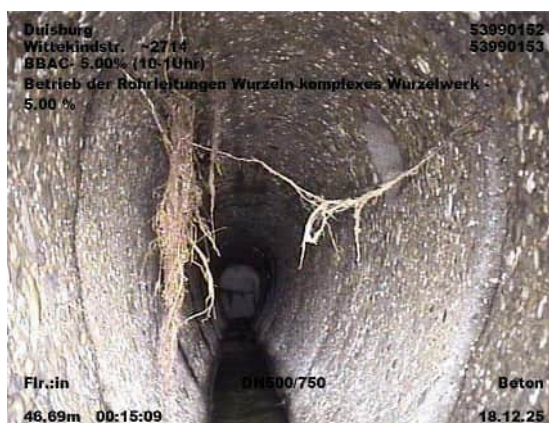
Kode BBAC 10-01  
Station 46.70

Foto H0015519-20251218-100903  
Videoband 2025\12\H0015519-20251218-095355.mp4  
Videozähler 00:15:08
