## Haltungsgrafik

| Anfangsschacht | 53990058 | Entw.-verfahren | Mischwasser | Inspektionsnummer | 82362512 |
| Straße | Cecilienstr. ~1348 | Breite/Höhe | 350/350 | | |

## Schadensbilder

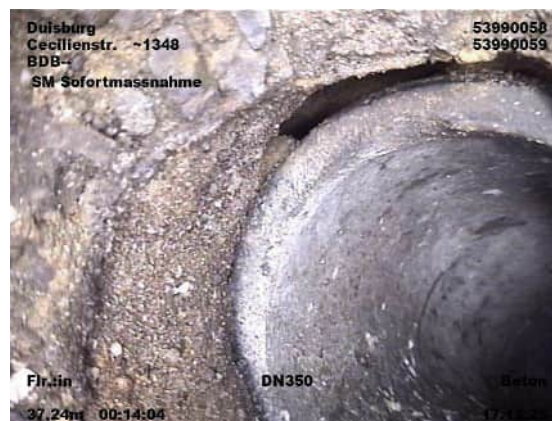
Kode BDB  
Station 37.20

| Stat. | VZ | BN | KS | KZ | Langtext/Bemerkungen |
|---|---|---|---|---|---|
| | 37.20 | 00:13:58 | Foto | BAP 2,0 | Hohlraum sichtbar |

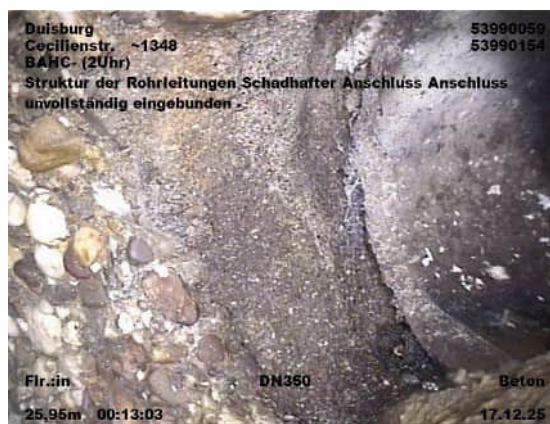
Kode BAHC 02  
Station 26.00

## Schadhafter Anschluss (unvollständig eingebunden)
