**Onyx Rohr- und Kanal-Service GmbH**

Am Lindentor 50 - 47059 Duisburg

# Leitungsbericht

**Leitung** **SW03GA01**

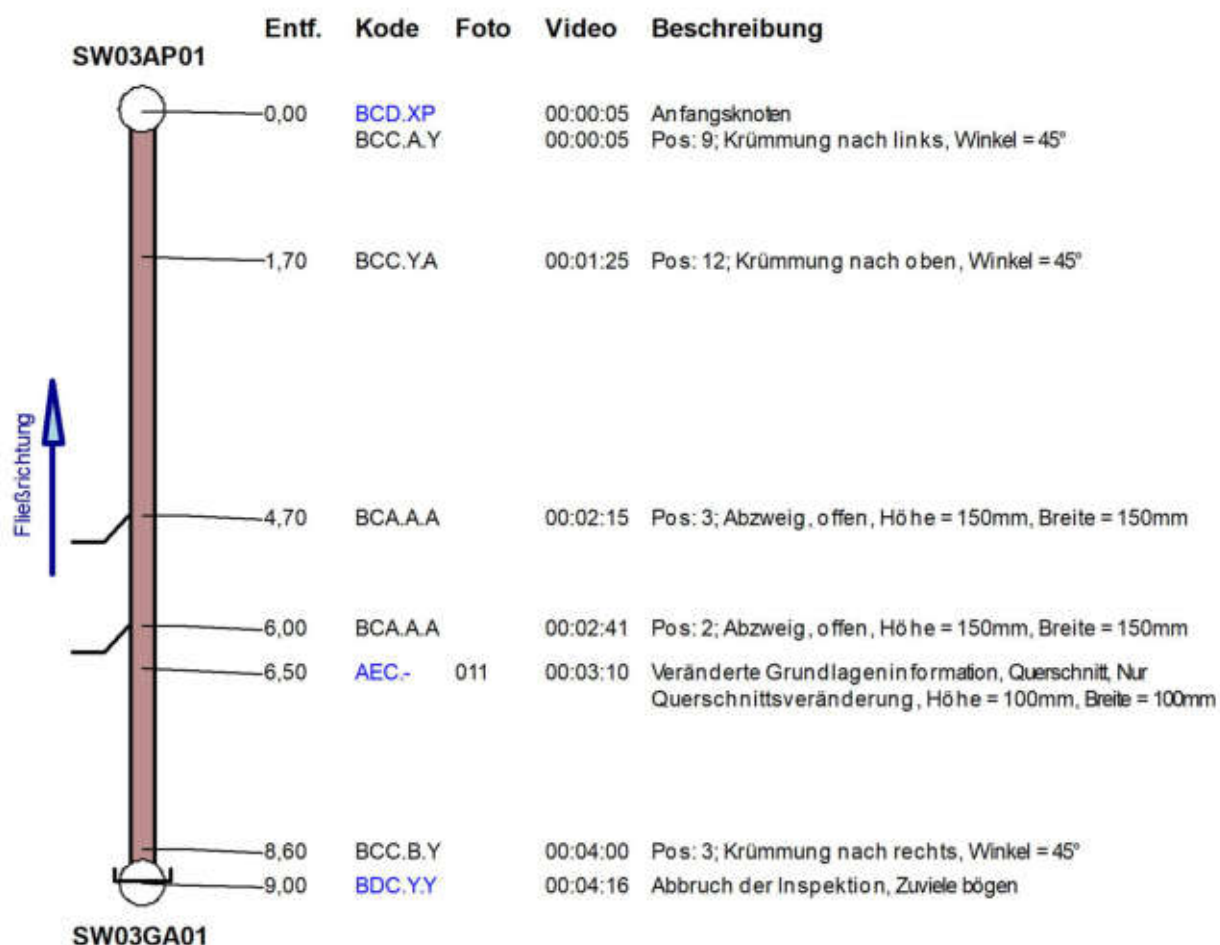
## Leitungsgrafik

Foto	Video	Entf./m	Zustand	V	Beschreibung
011	00:03:10	6,50	AEC.-		Veränderte Grundlageninformation, Querschnitt, Nur Querschnittsveränderung, Höhe = 100mm, Breite = 100mm
	00:04:00	8,60	BCC.B.Y		Pos: 3; Krümmung nach rechts, Winkel = 45°
	00:04:16	9,00	BDC.Y.Y		Abbruch der Inspektion, Zu viele Bögen
