Einsatzort: Am Lindentor 50 - 47059 Duisburg

Leitungsbericht

Leitung	Versickerung01RV01
Oberer Punkt	Versickerung01RV01
Unterer Punkt	Versickerung01
Schacht	Versickerung01

Inspektion 13.06.2025

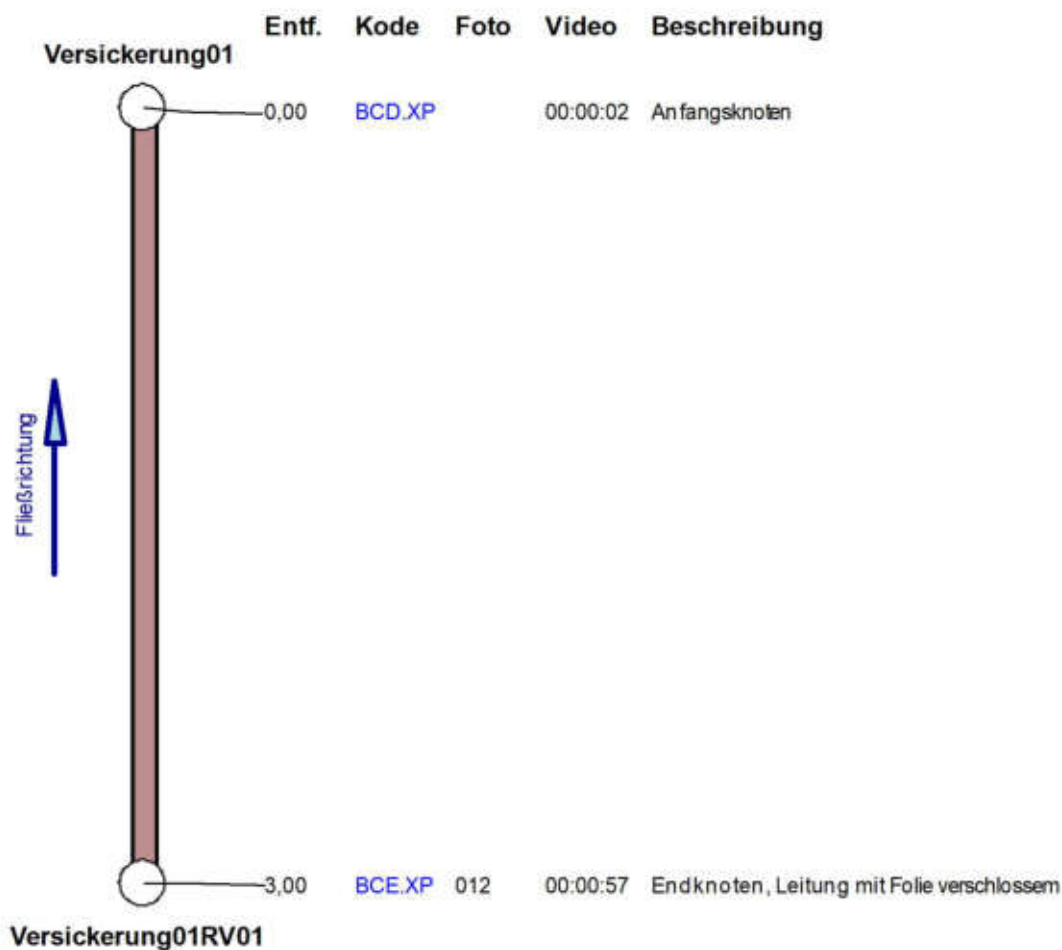
Leitungsgrafik

Foto	Video	Entf./m	Zustand	V	Beschreibung
	00:00:02	0,00	BCD.XP		Anfangsknoten
012	00:00:57	3,00	BCE.XP		Endknoten, Leitung mit Folie verschlossenem
