Einsatzort: Am Lindentor 50 - 47059 Duisburg

Leitungsbericht

Leitung Versickerung03RR01

Inspektion 13.06.2025

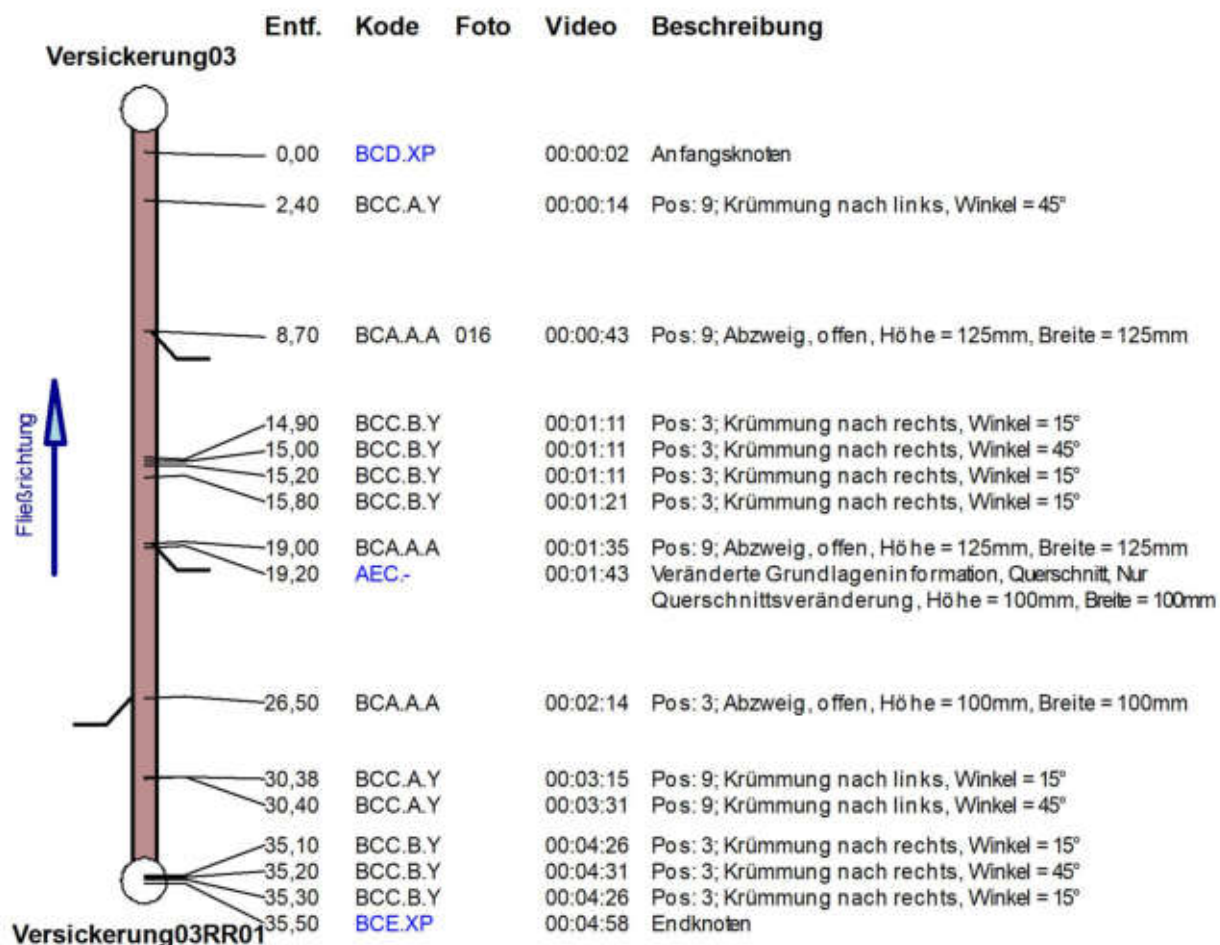
Leitungsgrafik

Foto	Video	Entf./m	Zustand	V	Beschreibung
	00:01:21	15,80	BCC.B.Y		Pos: 3; Krümmung nach rechts, Winkel = 15°
	00:01:35	19,00	BCA.A.A		Pos: 9; Abzweig, offen, Höhe = 125mm, Breite = 125mm
	00:01:43	19,20	AEC.-		Veränderte Grundlageninformation, Querschnitt, Nur Querschnittsveränderung, Höhe = 100mm, Breite = 100mm
	00:02:14	26,50	BCA.A.A		Pos: 3; Abzweig, offen, Höhe = 100mm, Breite = 100mm
	00:03:15	30,38	BCC.A.Y		Pos: 9; Krümmung nach links, Winkel = 15°
	00:03:31	30,40	BCC.A.Y		Pos: 9; Krümmung nach links, Winkel = 45°
	00:04:26	35,10	BCC.B.Y		Pos: 3; Krümmung nach rechts, Winkel = 15°
	00:04:31	35,20	BCC.B.Y		Pos: 3; Krümmung nach rechts, Winkel = 45°
	00:04:26	35,30	BCC.B.Y		Pos: 3; Krümmung nach rechts, Winkel = 15°
	00:04:58	35,50	BCE.XP		Endknoten
