**Onyx Rohr- und Kanal-Service
GmbH**

IMD Immobilien Management Duisburg

Numbericherstr. 74 , 47137 Duisburg

10/11.10.22

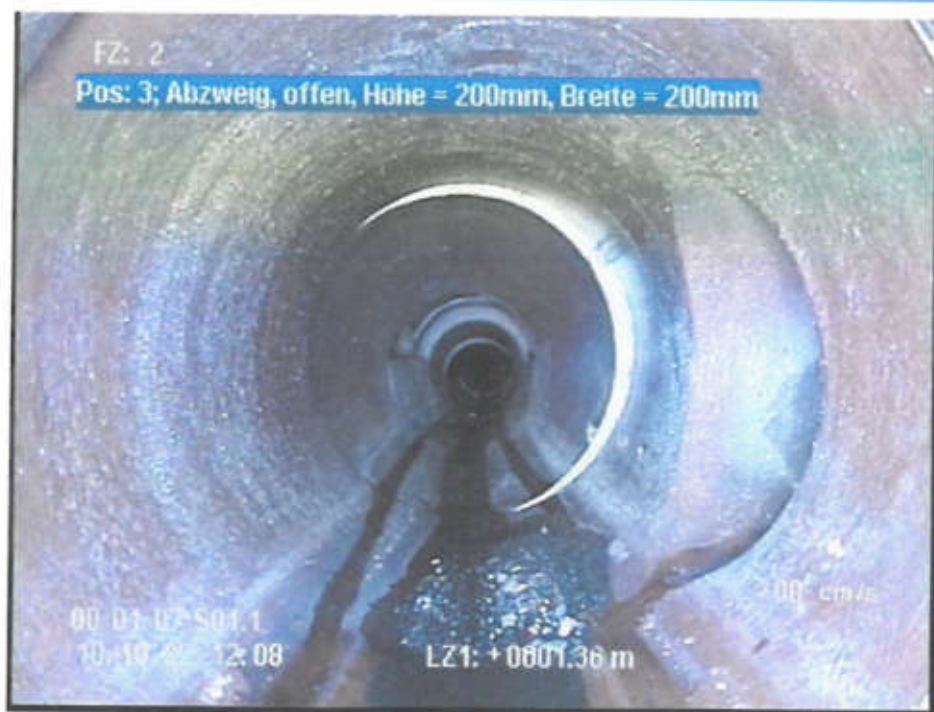
Foto	002
Video	00:01:07
Entf. in Fließr.	1,30 m
Zustand	BCA.A.A
Position	3
Datenträger

Pos: 3; Abzweig, offen, Höhe =
200mm, Breite = 200mm

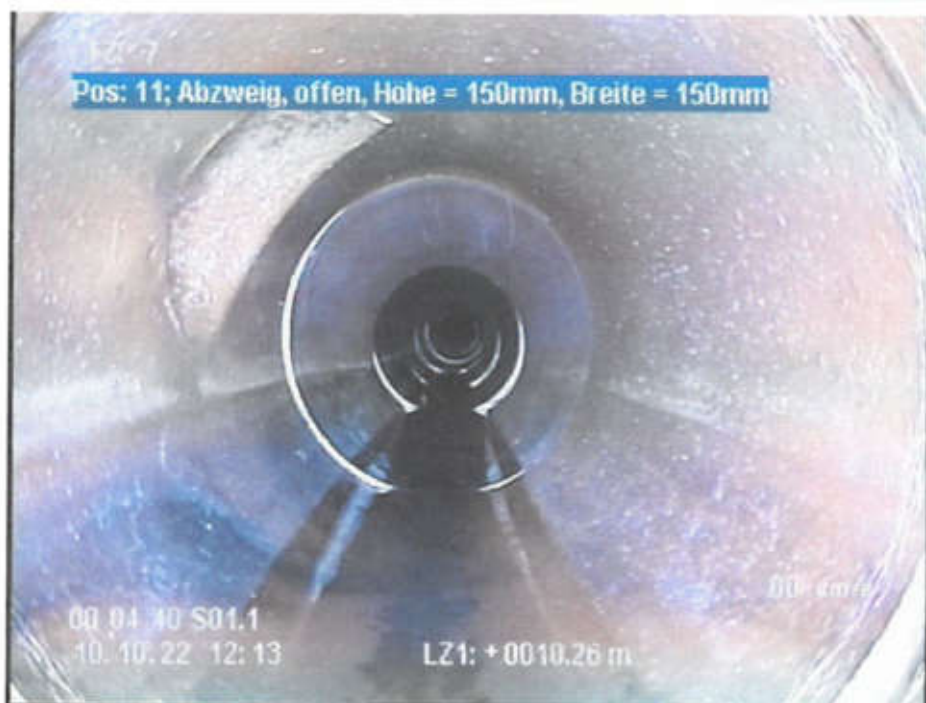
Foto	007
Video	00:04:40
Entf. in Fließr.	10,20 m
Zustand	BCA.A.A
Position	11
Datenträger

Pos: 11; Abzweig, offen, Höhe =
150mm, Breite = 150mm

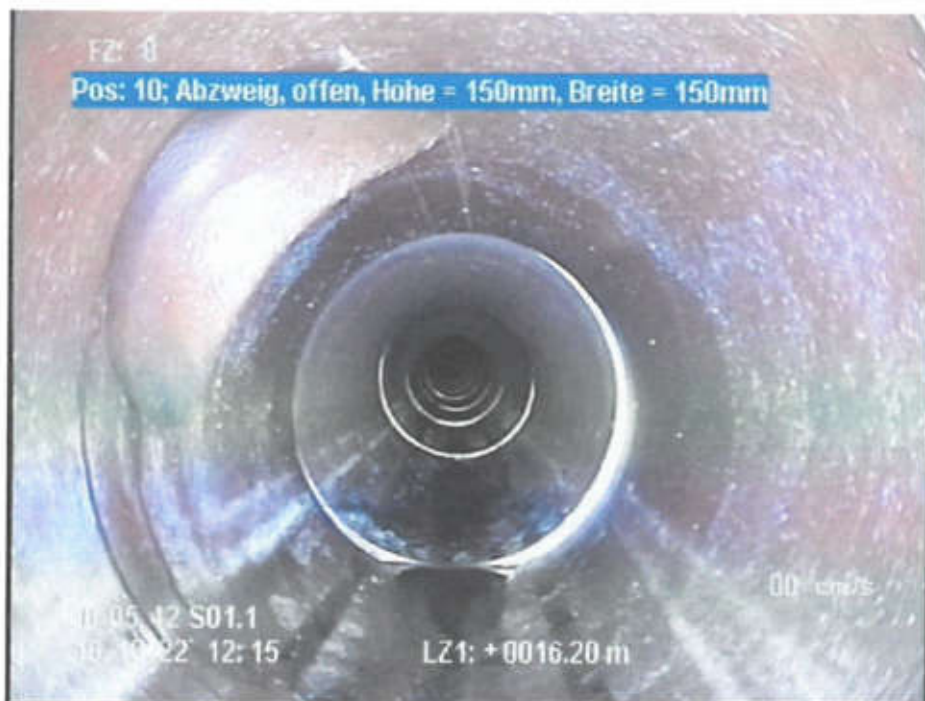
Foto	008
Video	00:05:42
Entf. in Fließr.	16,20 m
Zustand	BCA.A.A
Position	10
Datenträger

Pos: 10; Abzweig, offen, Höhe =
150mm, Breite = 150mm

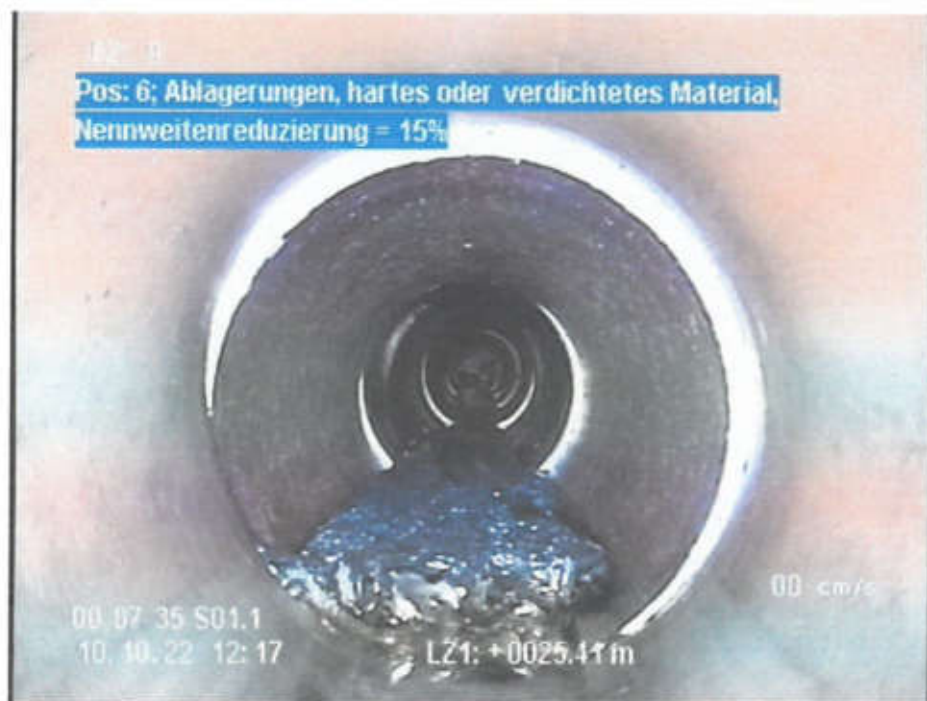
Foto	009
Video	00:07:35
Entf. in Fließr.	25,40 m
Zustand	BBC.C
Position	6
Datenträger

Pos: 6; Ablagerungen, hartes oder
verdichtetes Material,
Nennweitenreduzierung = 15%

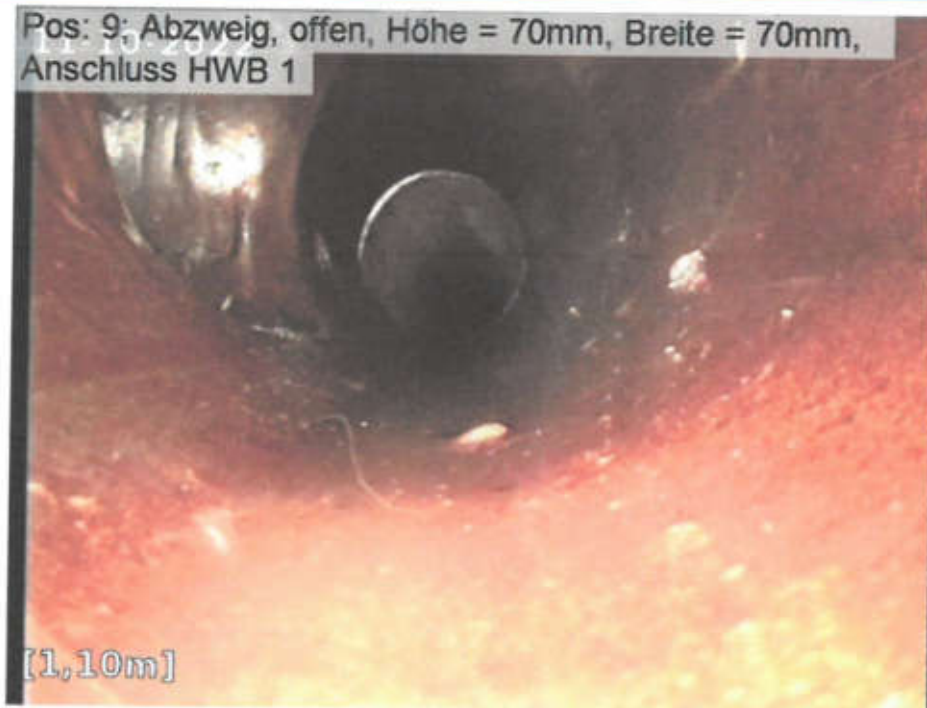
Foto	024
Video	00:00:30
Entf. in Fließr.	1,10 m
Zustand	BCA.A.A
Position	9
Datenträger

Pos: 9; Abzweig, offen, Höhe = 70mm, Breite = 70mm,
Anschluss HWB 1

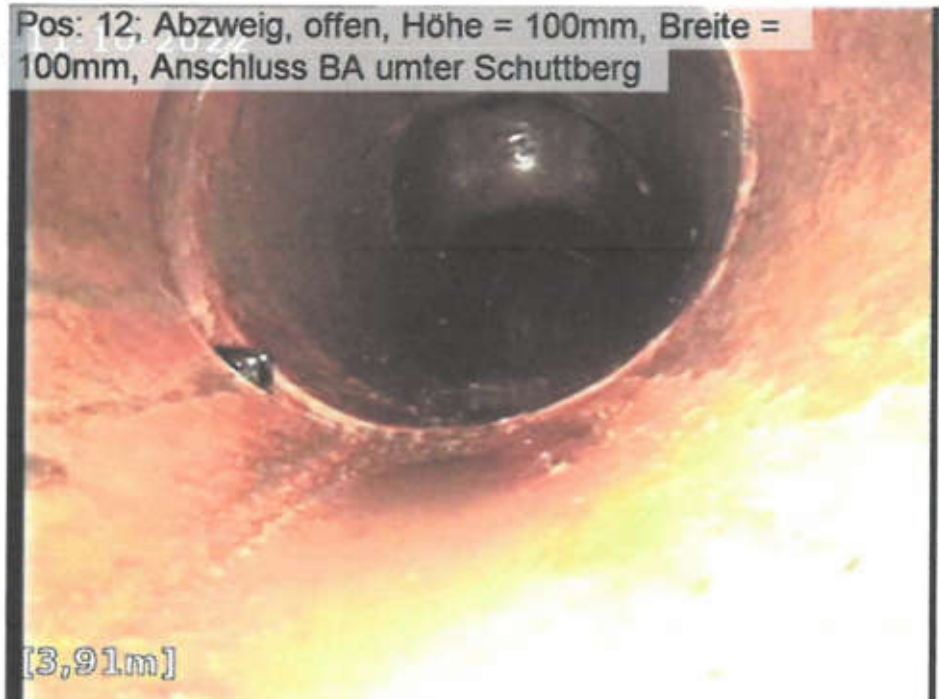
Foto	025
Video	00:00:58
Entf. in Fließr.	3,90 m
Zustand	BCA.A.A
Position	12
Datenträger

Pos: 12; Abzweig, offen, Höhe = 100mm, Breite =
100mm, Anschluss BA umter Schuttberg

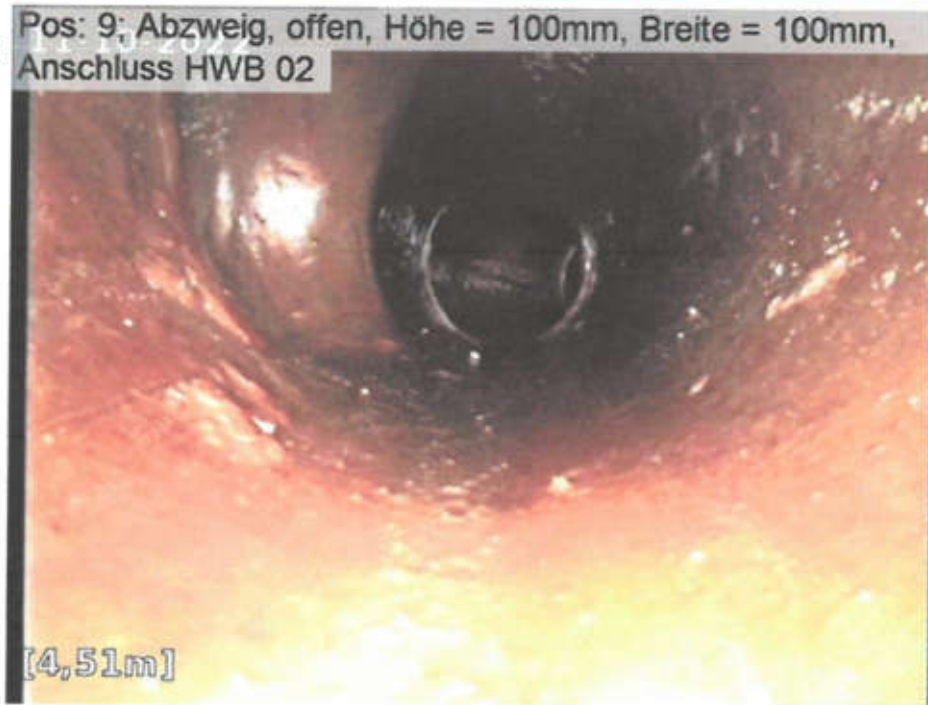
Foto	026
Video	00:01:08
Entf. in Fließr.	4,50 m
Zustand	BCA.A.A
Position	9
Datenträger

Pos: 9; Abzweig, offen, Höhe = 100mm, Breite = 100mm,
Anschluss HWB 02

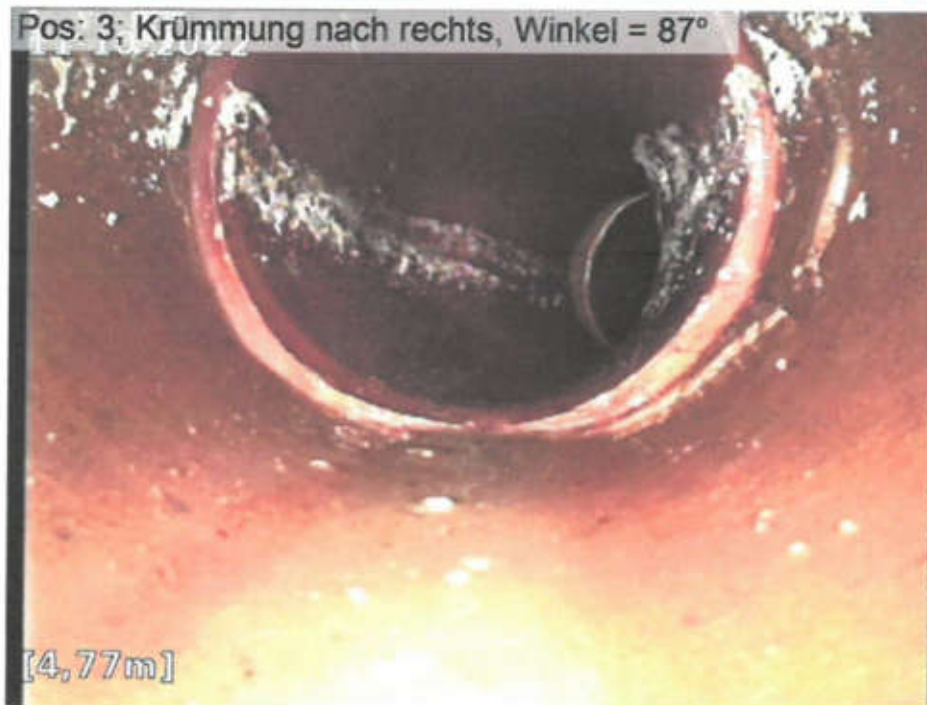
Foto	027
Video	00:01:17
Entf. in Fließr.	4,80 m
Zustand	BCC.B.Y
Position	3
Datenträger

Pos: 3; Krümmung nach rechts, Winkel = 87°

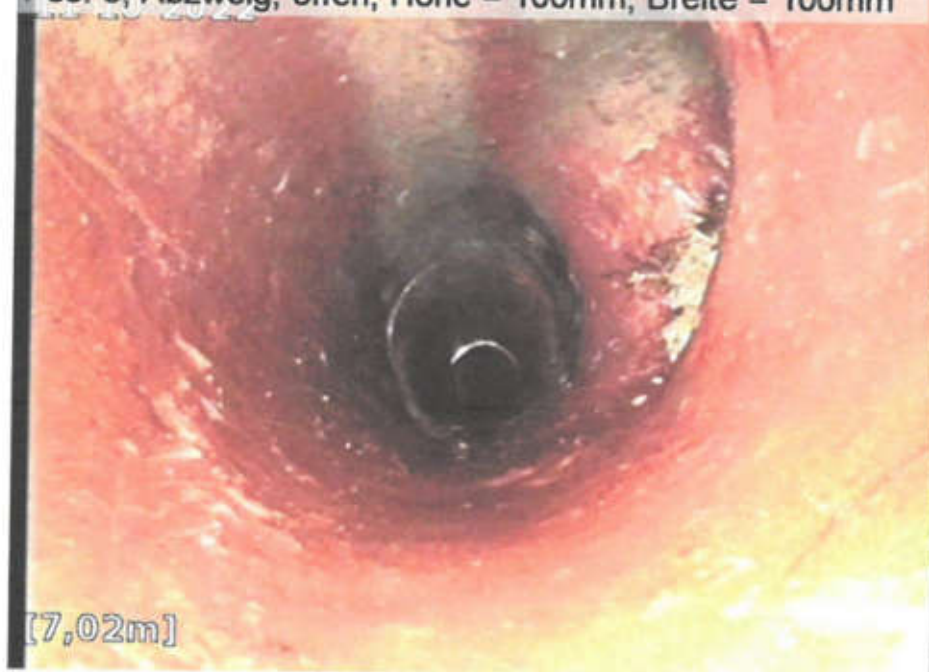
Foto	029
Video	00:01:44
Entf. in Fließr.	7,00 m
Zustand	BCA.A.A
Position	3
Datenträger

Pos: 3; Abzweig, offen, Höhe = 100mm, Breite = 100mm

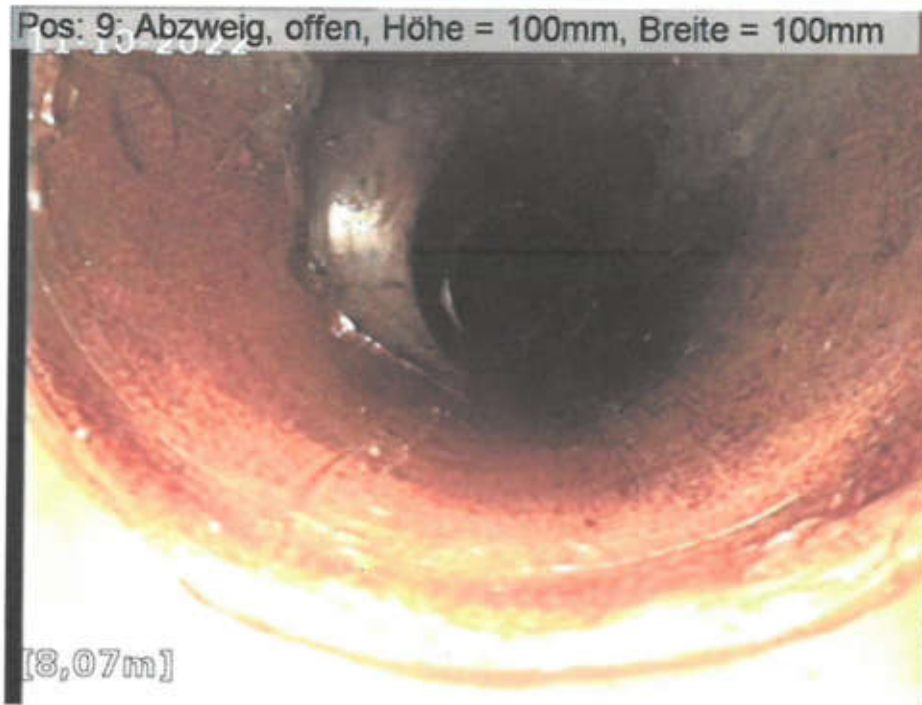
Foto	030
Video	00:01:56
Entf. in Fließr.	8,00 m
Zustand	BCA.A.A
Position	9
Datenträger

Pos: 9; Abzweig, offen, Höhe = 100mm, Breite = 100mm

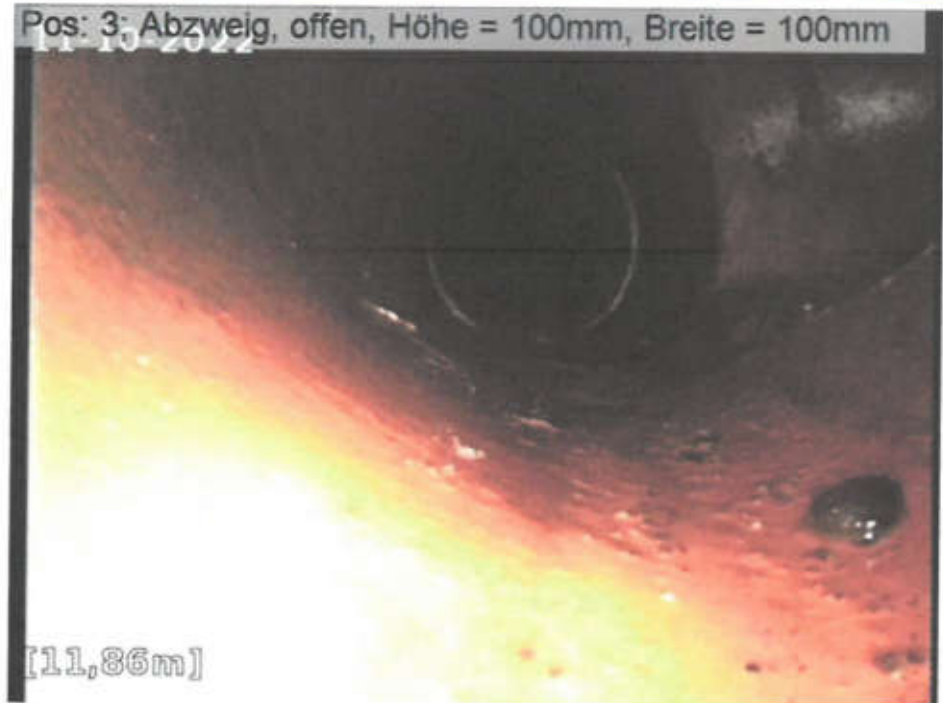
Foto	032
Video	00:02:47
Entf. in Fließr.	11,90 m
Zustand	BCA.A.A
Position	3
Datenträger

Pos: 3; Abzweig, offen, Höhe = 100mm, Breite = 100mm

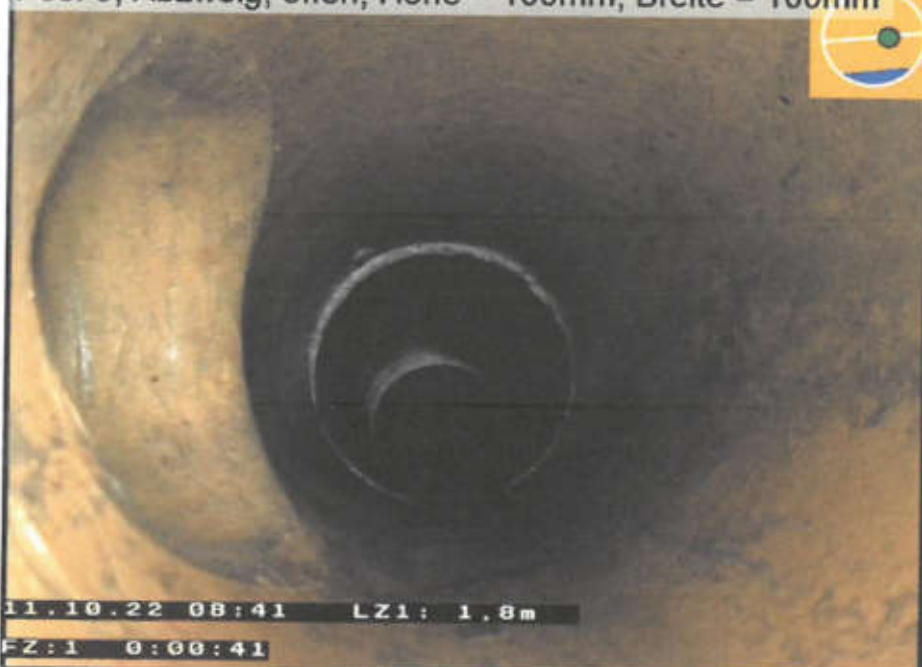
Foto	011
Video	00:00:41
Entf. in Fließr.	1,80 m
Zustand	BCA.A.A
Position	9
Datenträger

Pos: 9; Abzweig, offen, Höhe = 100mm, Breite = 100mm

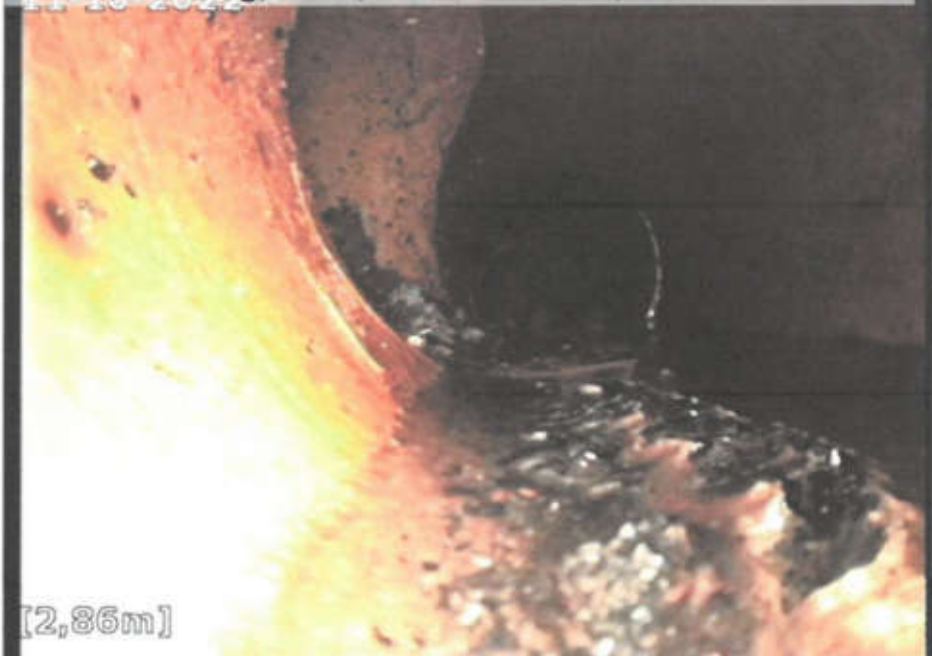
Foto	035
Video	00:00:47
Entf. in Fließr.	2,90 m
Zustand	BCA.A.A
Position	9
Datenträger

Pos: 9; Abzweig, offen, Höhe = 100mm, Breite = 100mm

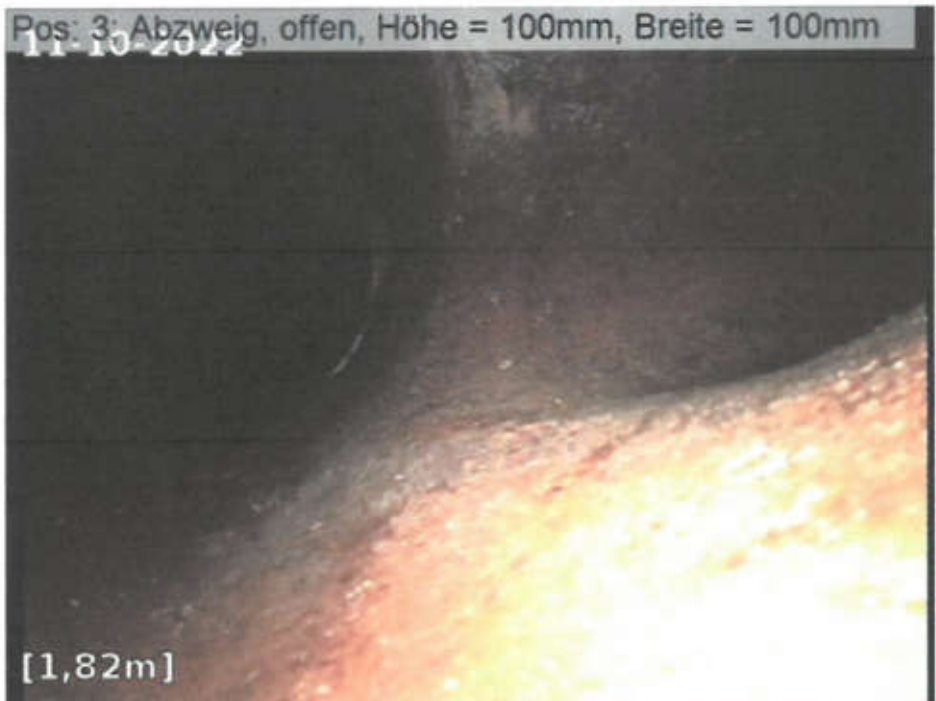
Foto	023
Video	00:01:17
Entf. in Fließr.	1,80 m
Zustand	BCA.A.A
Position	3
Datenträger

Pos: 3; Abzweig, offen, Höhe = 100mm, Breite = 100mm
11-10-2022

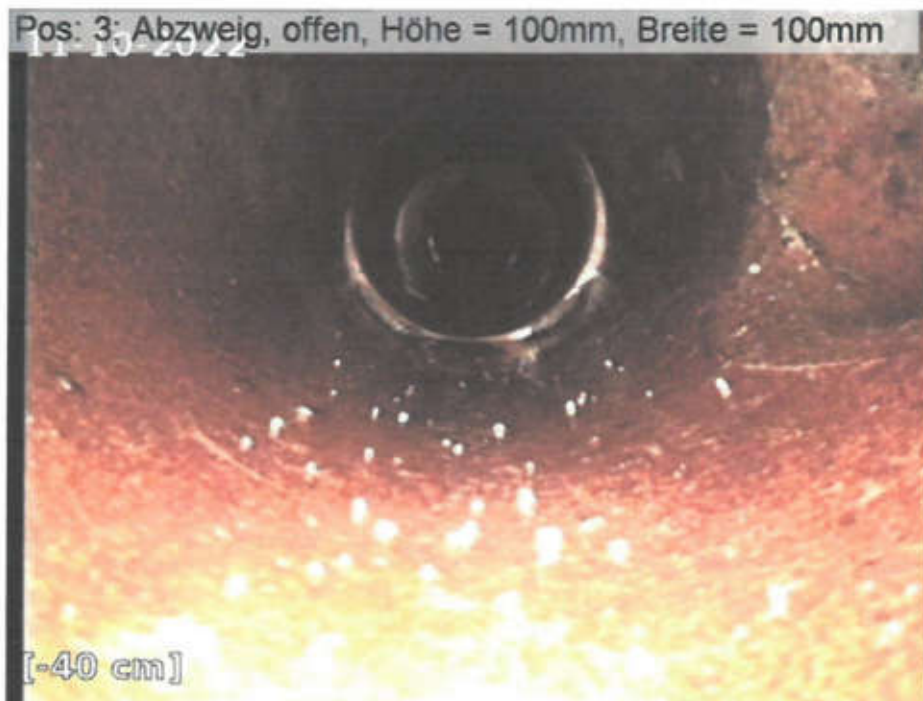
Foto	036
Video	00:00:18
Entf. in Fließr.	0,20 m
Zustand	BCA.A.A
Position	3
Datenträger

Pos: 3; Abzweig, offen, Höhe = 100mm, Breite = 100mm
11.10.2022

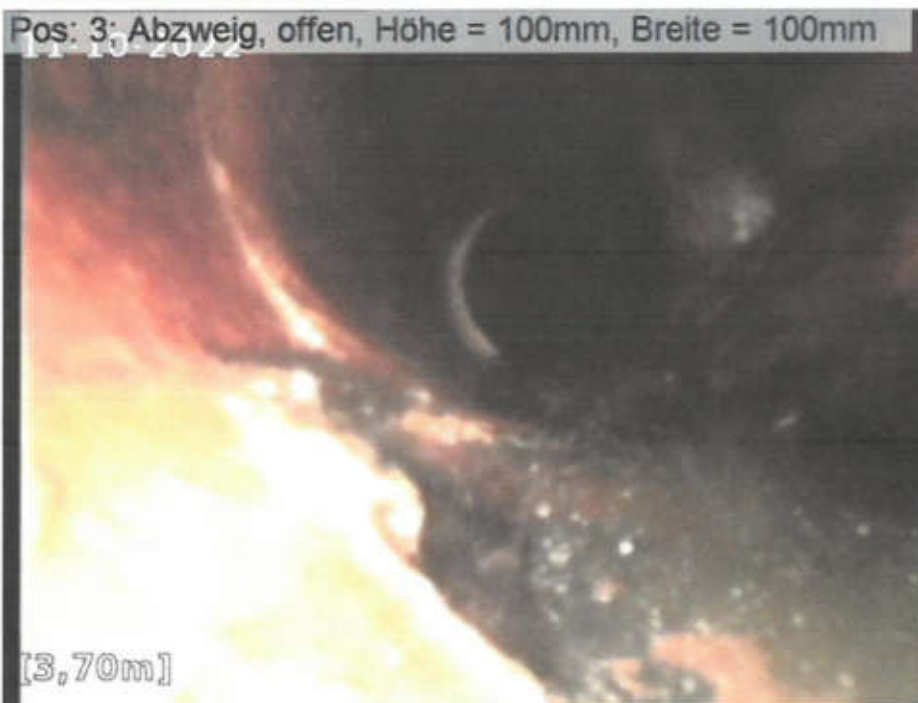
Foto	017
Video	00:00:52
Entf. in Fließr.	3,70 m
Zustand	BCA.A.A
Position	3
Datenträger

Pos: 3; Abzweig, offen, Höhe = 100mm, Breite = 100mm

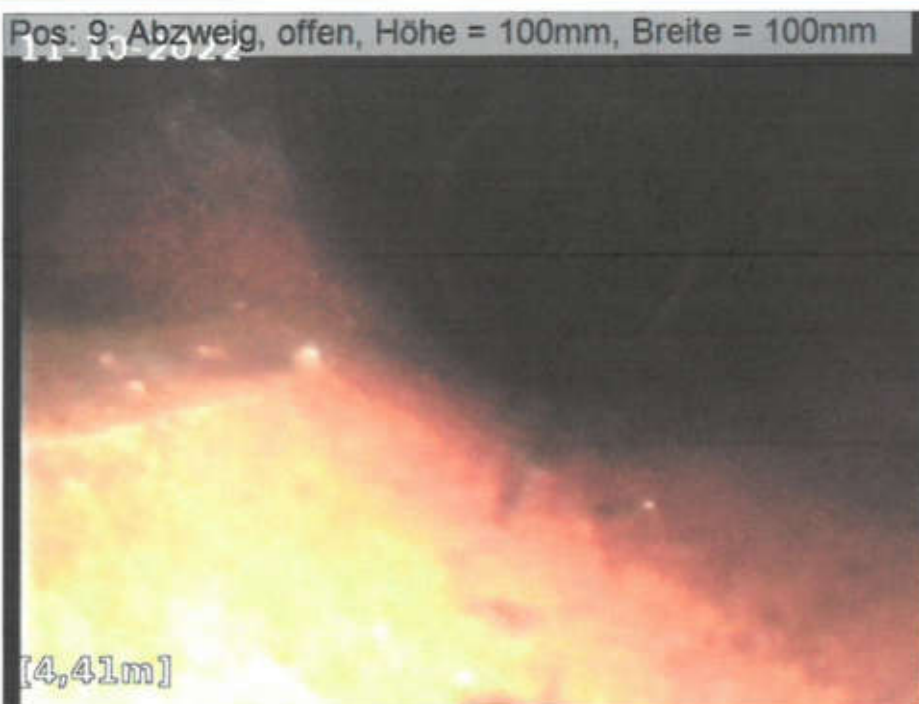
Foto 018
Video 00:01:02
Entf. in Fließr. 4,40 m
Zustand BCA.A.A
Position 9
Datenträger

Pos: 9; Abzweig, offen, Höhe = 100mm, Breite = 100mm

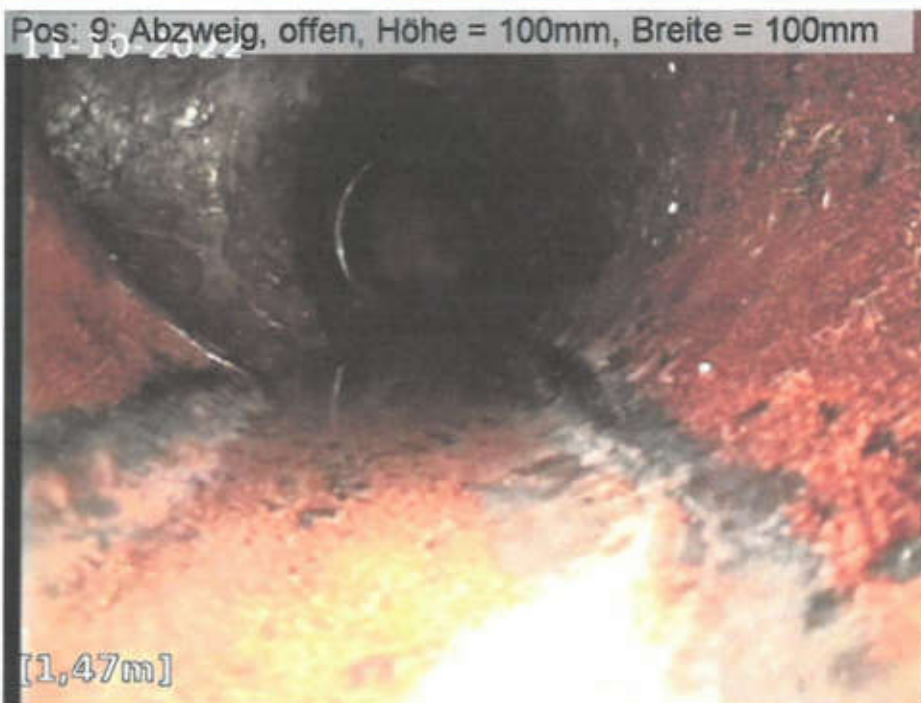
Foto	022
Video	00:00:59
Entf. in Fließr.	1,50 m
Zustand	BCA.A.A
Position	9
Datenträger

Pos: 9; Abzweig, offen, Höhe =
100mm, Breite = 100mm
