Einsatzort: Tonstr.16 - 47058 Duisburg

# Haltungsbericht

**Haltung** **S08**  
**Oberer Schacht** S08  
**Unterer Schacht** Pumpenhaus

## Inspektion 24.06.2025

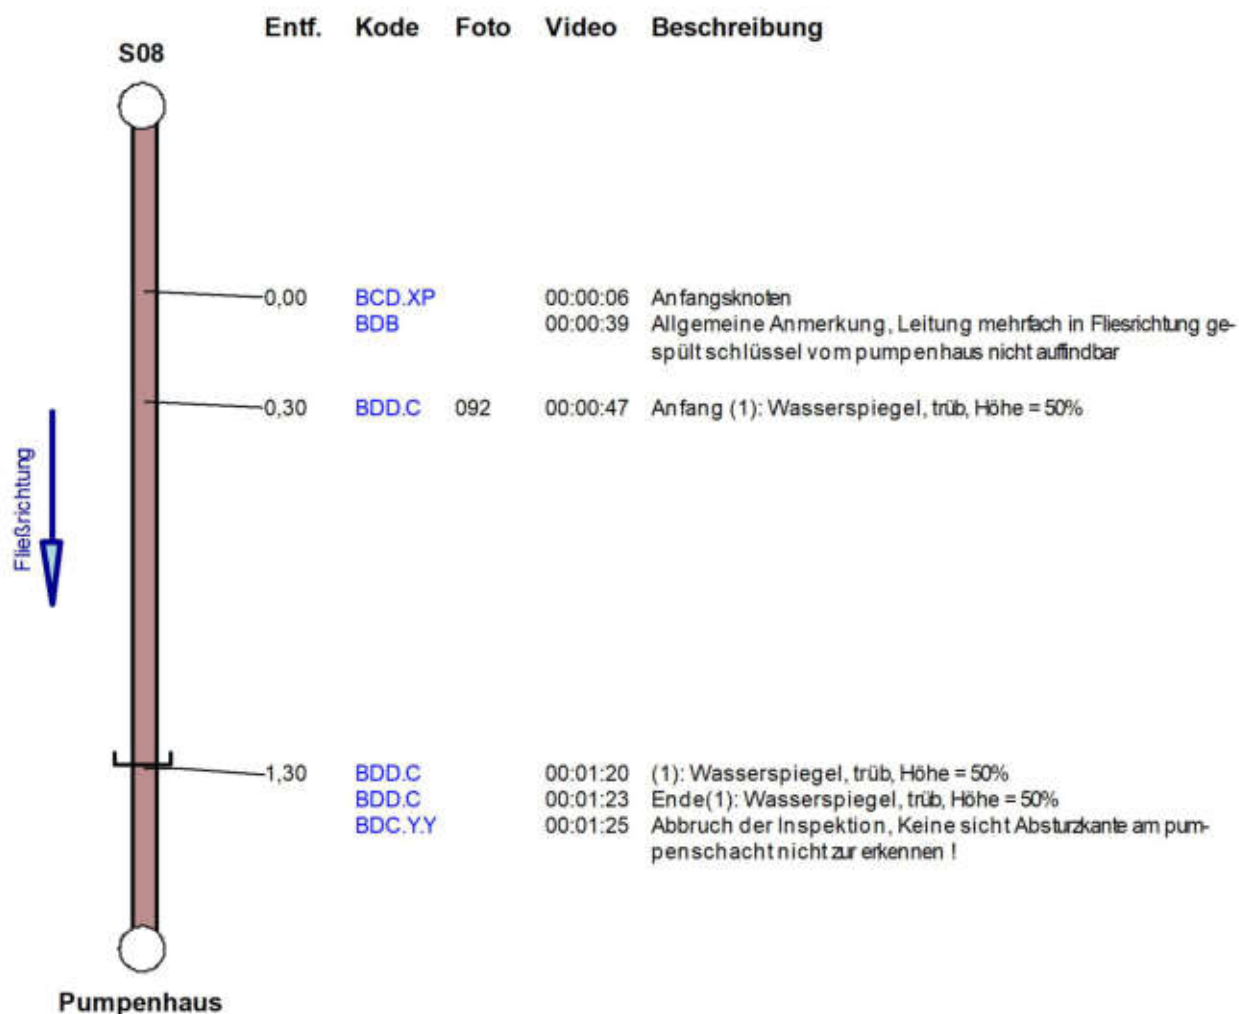
## Haltungsgrafik

Foto	Video	Entf./m	Zustand	V	Beschreibung
092	00:00:47	0,30	BDD.C		Anfang (1): Wasserspiegel, trüb, Höhe = 50%
	00:01:20	1,30	BDD.C		(1): Wasserspiegel, trüb, Höhe = 50%
	00:01:23	1,30	BDD.C		Ende(1): Wasserspiegel, trüb, Höhe = 50%
	00:01:25	1,30	BDC.Y.Y		Abbruch der Inspektion, Keine sicht Absturzkante am pumpenschacht nicht zur erkennen !
