Onyx Rohr- und Kanal-Service GmbH

Tonstr.16 - 47058 Duisburg

Leitungsbericht

Leitung **S02GA01**

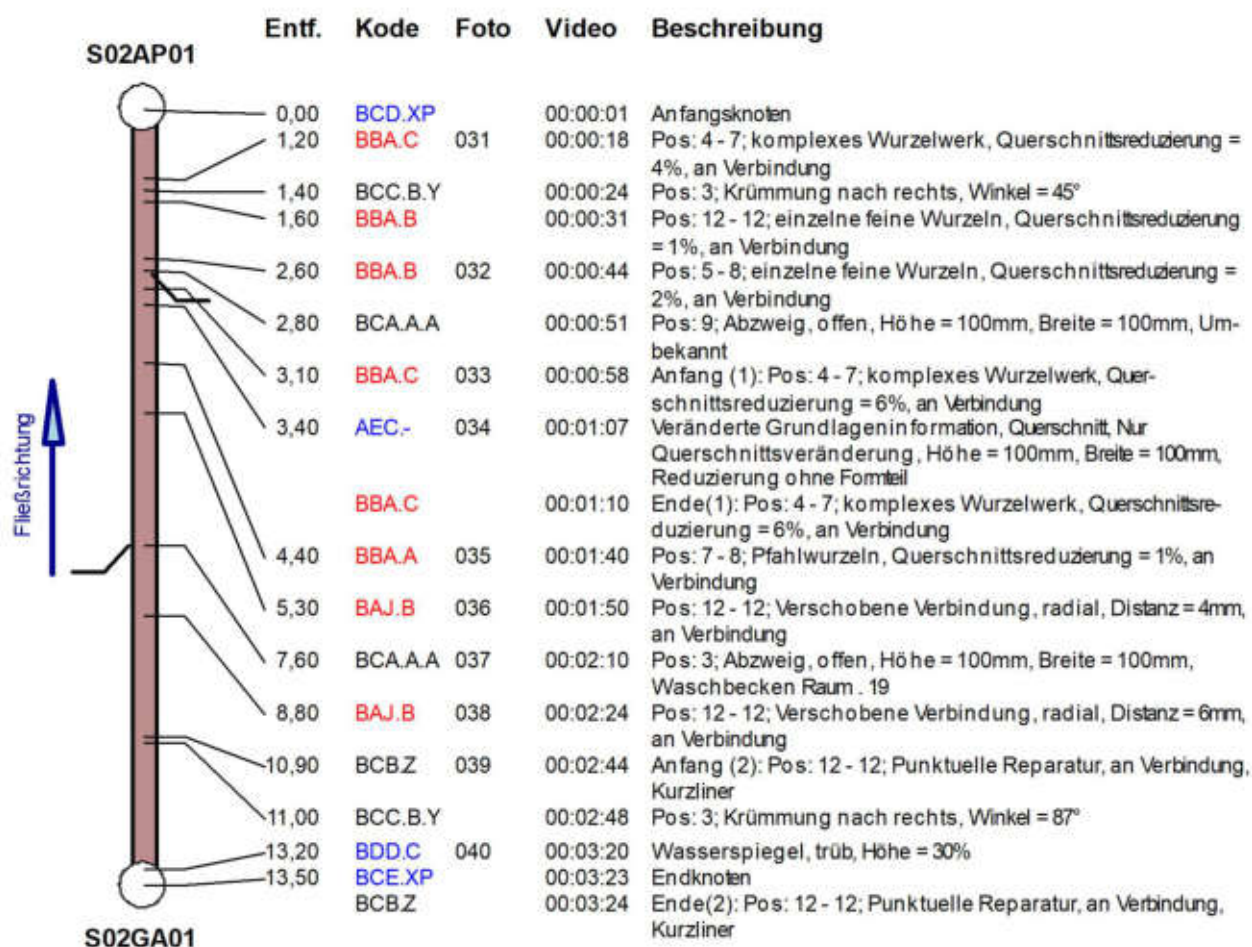
Leitungsgrafik

Foto	Video	Entf./m	Zustand	V	Beschreibung
032	00:00:44	2,60	BBA.B	A	Pos: 5 - 8; einzelne feine Wurzeln, Querschnittsreduzierung = 2%, an Verbindung
	00:00:51	2,80	BCA.A.A		Pos: 9; Abzweig, offen, Höhe = 100mm, Breite = 100mm, Umbekannt
033	00:00:58	3,10	BBA.C	A	Anfang (1): Pos: 4 - 7; komplexes Wurzelwerk, Querschnittsreduzierung = 6%, an Verbindung
034	00:01:07	3,40	AEC.-		Veränderte Grundlageninformation, Querschnitt, Nur Querschnittsveränderung, Höhe = 100mm, Breite = 100mm, Reduzierung ohne Formteil

00:01:10	3,40	BBA.C	A	Ende(1): Pos: 4 - 7; komplexes Wurzelwerk, Querschnittsreduzierung = 6%, an Verbindung
035	00:01:40	4,40	BBA.A	A	Pos: 7 - 8; Pfahlwurzeln, Querschnittsreduzierung = 1%, an Verbindung
036	00:01:50	5,30	BAJ.B	A	Pos: 12 - 12; Verschobene Verbindung, radial, Distanz = 4mm, an Verbindung
037	00:02:10	7,60	BCA.A.A		Pos: 3; Abzweig, offen, Höhe = 100mm, Breite = 100mm, Waschbecken Raum . 19
038	00:02:24	8,80	BAJ.B	A	Pos: 12 - 12; Verschobene Verbindung, radial, Distanz = 6mm, an Verbindung
039	00:02:44	10,90	BCB.Z	A	Anfang (2): Pos: 12 - 12; Punktuelle Reparatur, an Verbindung, Kurzliner

00:02:48	11,00	BCC.B.Y		Pos: 3; Krümmung nach rechts, Winkel = 87°
040	00:03:20	13,20	BDD.C		Wasserspiegel, trüb, Höhe = 30%
	00:03:23	13,50	BCE.XP		Endknoten

00:03:24	13,50	BCB.Z	A	Ende(2): Pos: 12 - 12; Punktuelle Reparatur, an Verbindung, Kurzliner
