Ausführung durch: **Onyx Rohr- und Kanal-Service GmbH**
- Ein Unternehmen von Veolia -

Auftraggeber: **Svi Sondervermögen**

Einsatzort: Tonstr.16 - 47058 Duisburg

Leitung **S02GA02**

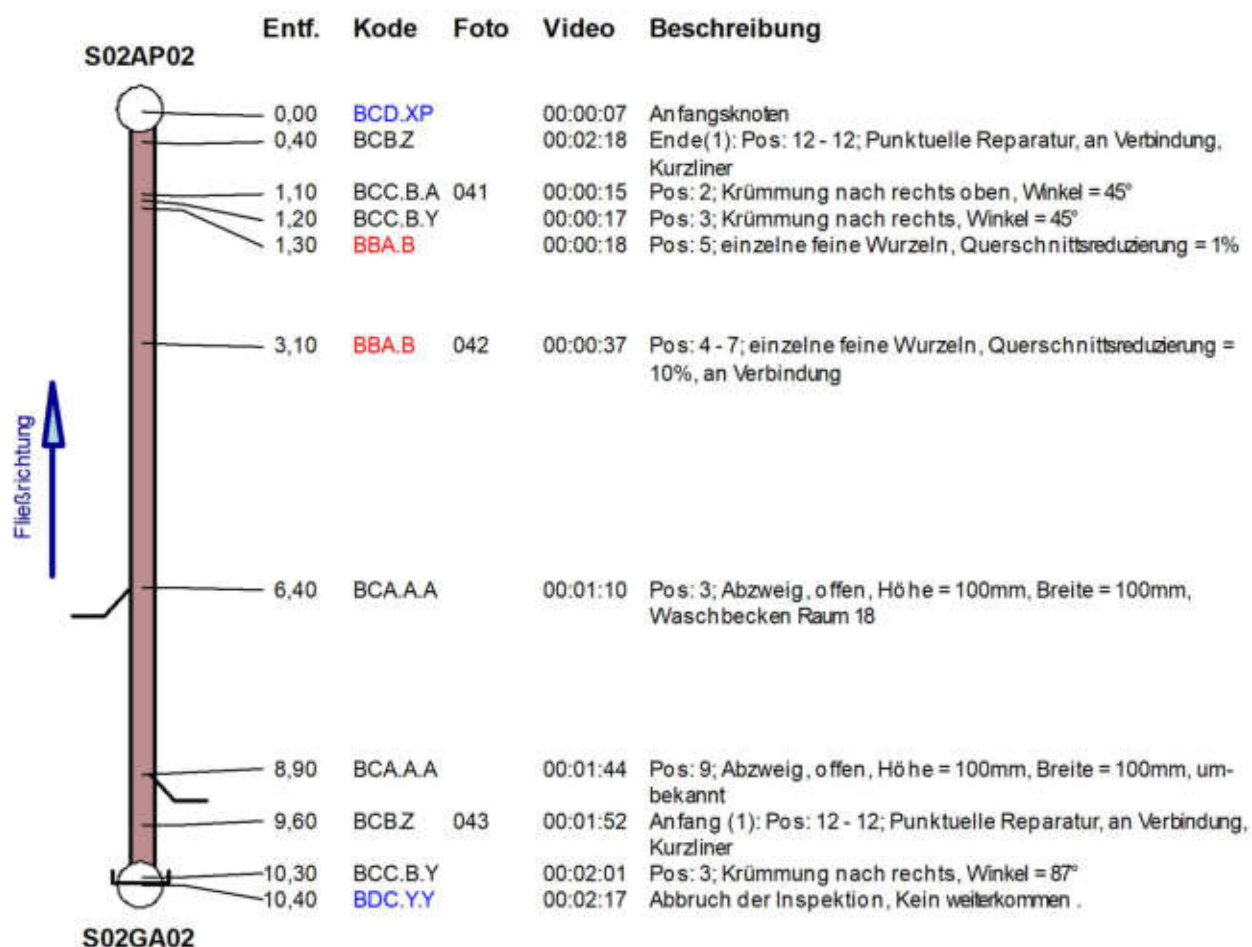
Leitungsgrafik

Foto	Video	Entf./m	Zustand	V	Beschreibung
042	00:00:37	3,10	BBA.B	A	Pos: 4 - 7; einzelne feine Wurzeln, Querschnittsreduzierung = 10%, an Verbindung
	00:01:10	6,40	BCA.A.A		Pos: 3; Abzweig, offen, Höhe = 100mm, Breite = 100mm, Waschbecken Raum 18
	00:01:44	8,90	BCA.A.A		Pos: 9; Abzweig, offen, Höhe = 100mm, Breite = 100mm, unbekannt
043	00:01:52	9,60	BCB.Z	A	Anfang (1): Pos: 12 - 12; Punktuelle Reparatur, an Verbindung, Kurzliner
	00:02:01	10,30	BCC.B.Y		Pos: 3; Krümmung nach rechts, Winkel = 87°
	00:02:17	10,40	BDC.Y.Y		Abbruch der Inspektion, Kein weiterkommen .
