Ausführung durch: **Onyx Rohr- und Kanal-Service GmbH**
- Ein Unternehmen von Veolia -

Auftragsnummer: 150632

Einsatzort: Tonstr.16 - 47058 Duisburg

Leitung **S03ER02**
Oberer Punkt S03ER02
Unterer Punkt S03
Schacht S03

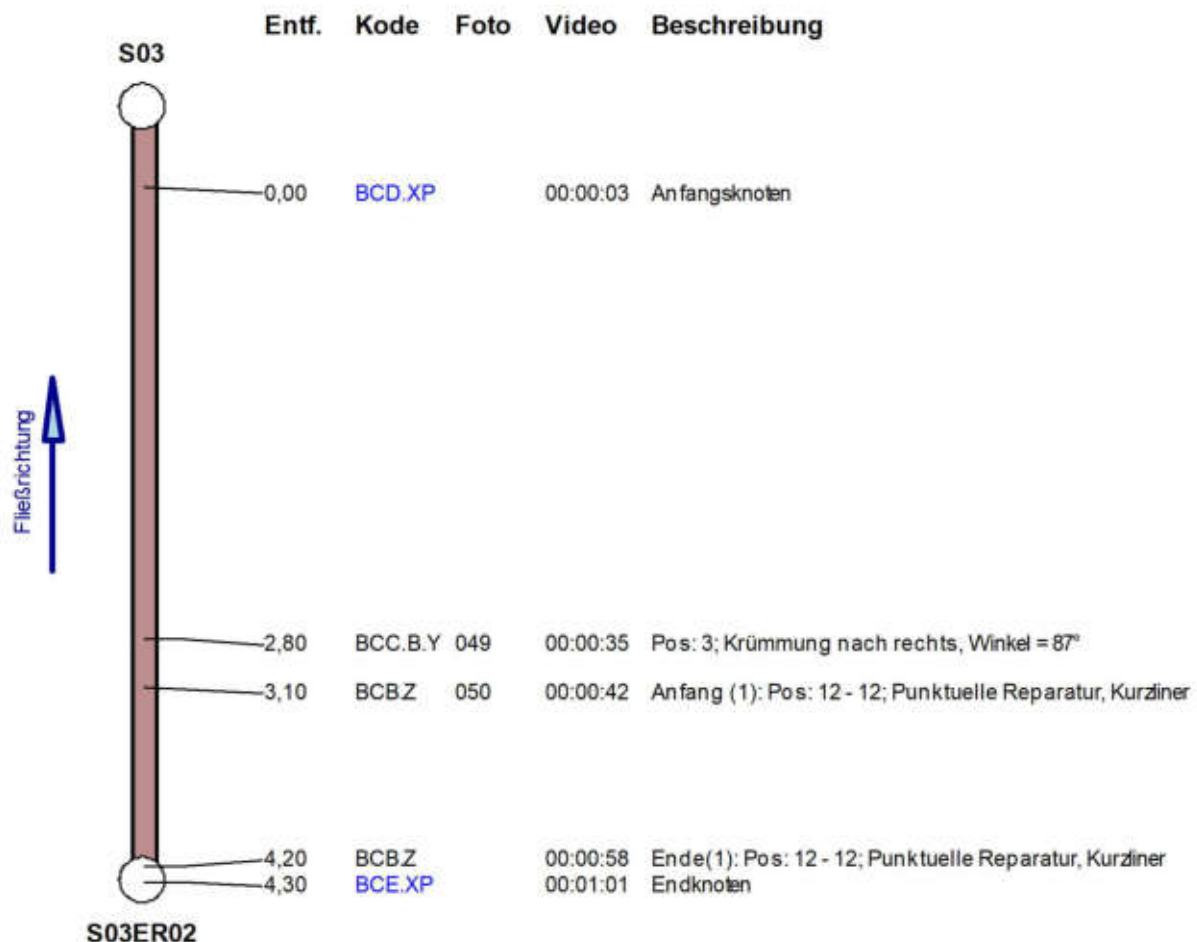
Leitungsgrafik

Foto	Video	Entf./m	Zustand	V	Beschreibung
	00:00:03	0,00	BCD.XP		Anfangsknoten
049	00:00:35	2,80	BCC.B.Y		Pos: 3; Krümmung nach rechts, Winkel = 87°
050	00:00:42	3,10	BCB.Z		Anfang (1): Pos: 12 - 12; Punktuelle Reparatur, Kurzliner
	00:00:58	4,20	BCB.Z		Ende(1): Pos: 12 - 12; Punktuelle Reparatur, Kurzliner
	00:01:01	4,30	BCE.XP		Endknoten
