Haltungsbericht

H0026102
 Anfangsschacht 50030126
 Endschacht 50030129
 Kanalart Freispiegelkanal
 Entw.-verfahren Mischwasser
 Straße Apostelstr. ~1188
 Ortsteil Laar [Laar]
 Kanalnummer 77.00.00.00
 Haltungsnummer 114
 Netznummer Netz7700 Alte Emscher

Profil EI B:H=2:3
 Profilbreite / Profilhöhe 800 / 1200 mm
 Rohr- Haltungsänge 43.93 / 44.92 m
 Gefälle 7,88 ‰
 Mittlere_Tiefe 3,59 m
 Baujahr 1926
 Verkehrslage Nebenstraße (Anlieger)
 Material Beton
 Innenschutz

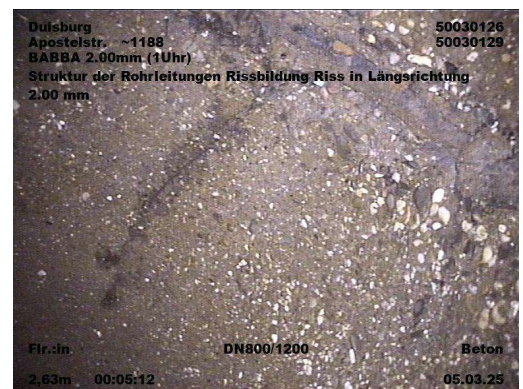
Foto H0026102-20250305-101803
Videoband 2025\03\H0026102-20250305-101253.MPG
Videozähler 00:05:10

Beurteilung	DWA	IK
Dichtheit	3	
Standsicherheit	3	
Betriebssicherheit	5

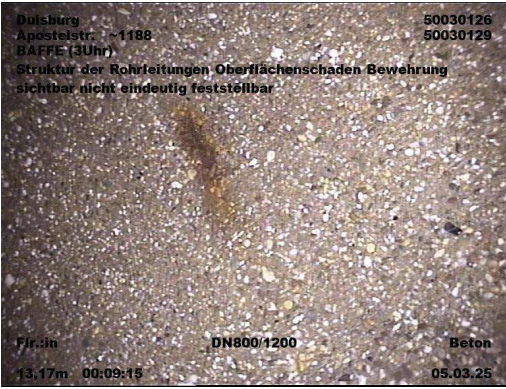
Oberflächenschaden Bewehrung sichtbar nicht eindeutig feststellbar

Kürzel	BAFFE 03-00
Station	13.20 m
Foto	H0026102-20250305-102206
Videoband	2025\03\H0026102-20250305-101253.MPG
Videozähler	00:09:13

Beurteilung	DWA	IK
Dichtheit	5	
Standsicherheit	3	
Betriebssicherheit	4

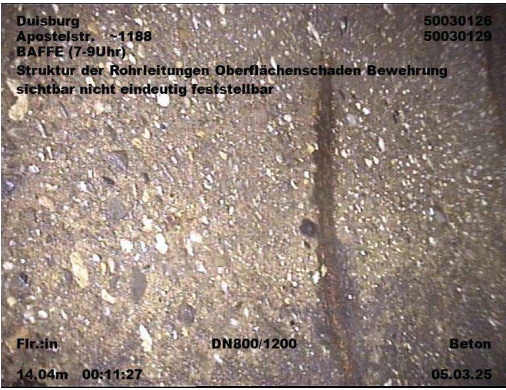
Oberflächenschaden Bewehrung sichtbar nicht eindeutig feststellbar

Kürzel	BAFFE 07-09
Station	14.00 m
Foto	H0026102-20250305-102418
Videoband	2025\03\H0026102-20250305-101253.MPG
Videozähler	00:11:25

Beurteilung	DWA	IK
Dichtheit	5	
Standsicherheit	3	
Betriebssicherheit	4

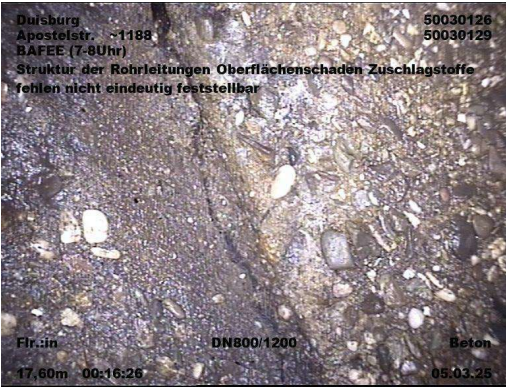
Oberflächenschaden Zuschlagst.fehlen nicht eindeutig
feststellbar
(An einer Verbindung)

Beurteilung	DWA	IK
Dichtheit	5	
Standsicherheit	1	
Betriebssicherheit	4

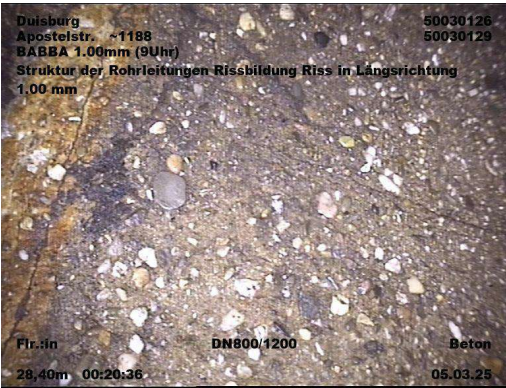
Rissbildung Riss in Längsrichtung
(An einer Verbindung)

Beurteilung	DWA	IK
Dichtheit	3	
Standsicherheit	3	
Betriebssicherheit	5

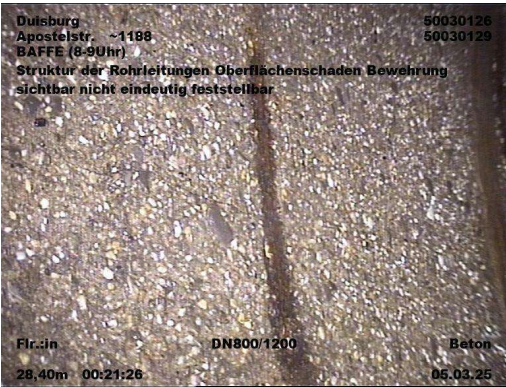
Oberflächenschaden Bewehrung sichtbar nicht eindeutig
feststellbar

Beurteilung	DWA	IK
Dichtheit	5	
Standsicherheit	3	
Betriebssicherheit	4

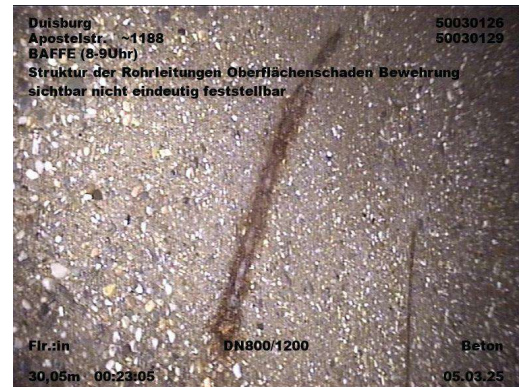
Oberflächenschaden Bewehrung sichtbar nicht eindeutig feststellbar

Foto H0026102-20250305-103552
Videoband 2025\03\H0026102-20250305-101253.MPG
Videozähler 00:22:59

Beurteilung	DWA	IK
Dichtheit	5	
Standsicherheit	3	
Betriebssicherheit	4

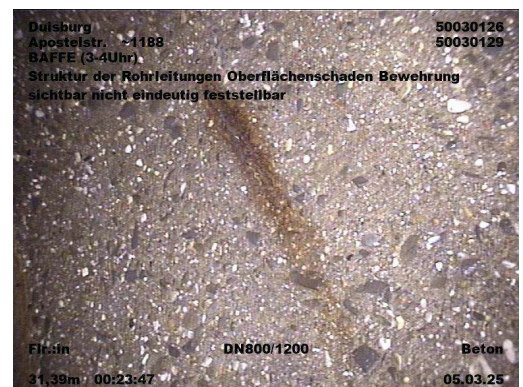
Oberflächenschaden Bewehrung sichtbar nicht eindeutig feststellbar

Kürzel BAFFE 03-04
Station 31.40 m

Foto H0026102-20250305-103639
Videoband 2025\03\H0026102-20250305-101253.MPG
Videozähler 00:23:46

Beurteilung	DWA	IK
Dichtheit	5	
Standsicherheit	3	
Betriebssicherheit	4

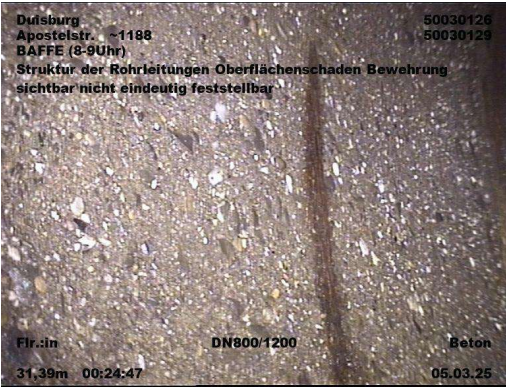
Oberflächenschaden Bewehrung sichtbar nicht eindeutig feststellbar

Kürzel	BAFFE 08-09
Station	31.40 m
Foto	H0026102-20250305-103738
Videoband	2025\03\H0026102-20250305-101253.MPG
Videozähler	00:24:45

Beurteilung	DWA	IK
Dichtheit	5	
Standsicherheit	3	
Betriebssicherheit	4

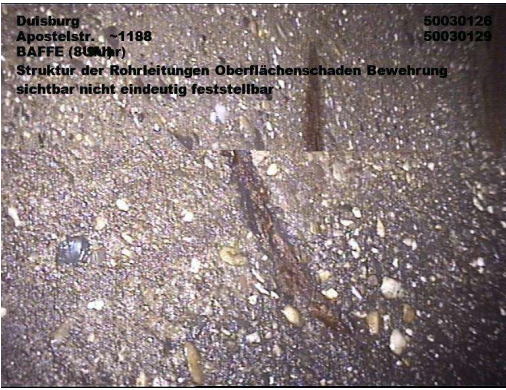
Oberflächenschaden Bewehrung sichtbar nicht eindeutig feststellbar

Kürzel	BAFFE 08-00
Station	32.50 m
Foto	H0026102-20250305-103850
Videoband	2025\03\H0026102-20250305-101253.MPG
Videozähler	00:25:57

Beurteilung	DWA	IK
Dichtheit	5	
Standsicherheit	3	
Betriebssicherheit	4

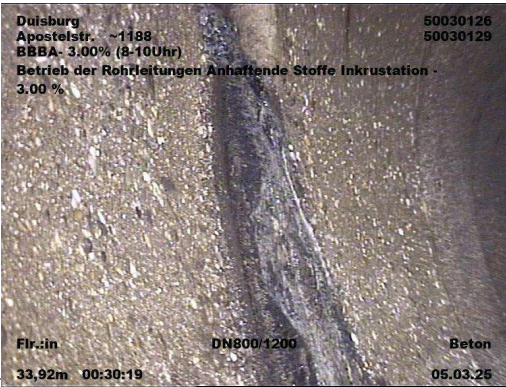
Anhaftende Stoffe Inkrustation

Kürzel	BBBA 08-10 3 %
Station	33.90 m
Foto	H0026102-20250305-104311
Videoband	2025\03\H0026102-20250305-101253.MPG
Videozähler	00:30:18

Beurteilung	DWA	IK
Dichtheit	3	
Standsicherheit	5	
Betriebssicherheit	4

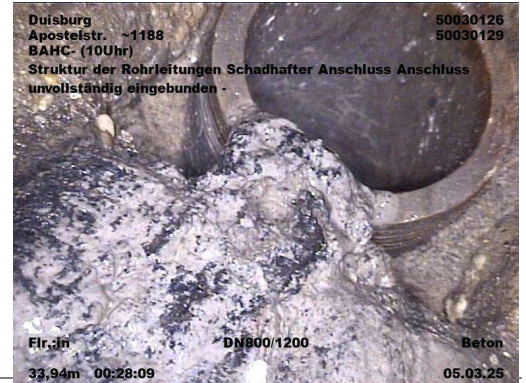
Schadhafter Anschluss (unvollständig eingebunden)

Kürzel BAHC 10
Station 33.90 m

Foto H0026102-20250305-104100
Videoband 2025\03\H0026102-20250305-101253.MPG
Videozähler 00:28:07

Beurteilung	DWA	IK
Dichtheit	2	
Standsicherheit	5	
Betriebssicherheit	5

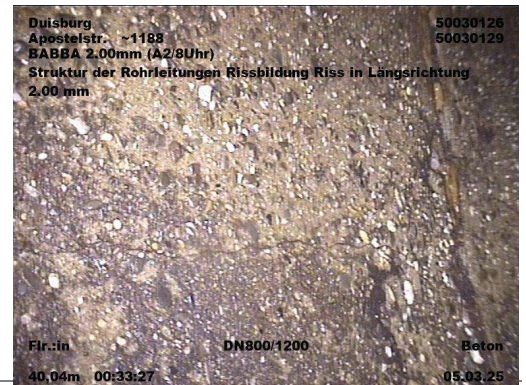
**Rissbildung Riss in Längsrichtung**

Kürzel BABBA 08-00 2 mm
Station 40.00 m A2

Foto H0026102-20250305-104611
Videoband 2025\03\H0026102-20250305-101253.MPG
Videozähler 00:33:18

Beurteilung	DWA	IK
Dichtheit	3	
Standsicherheit	3	
Betriebssicherheit	5

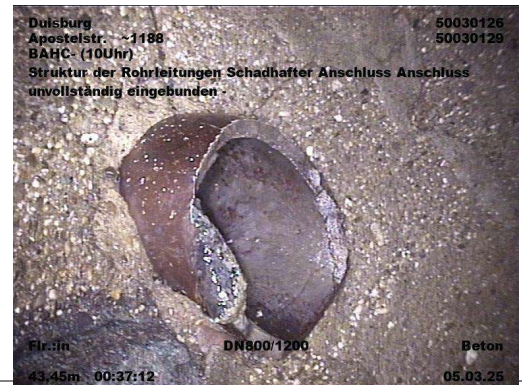
**Schadhafter Anschluss (unvollständig eingebunden)**

Kürzel BAHC 10
Station 43.50 m

Foto H0026102-20250305-104951
Videoband 2025\03\H0026102-20250305-101253.MPG
Videozähler 00:36:58

Beurteilung	DWA	IK
Dichtheit	2	
Standsicherheit	5	
Betriebssicherheit	5

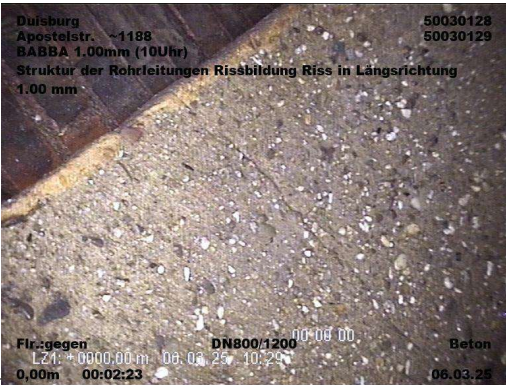
Rissbildung Riss in Längsrichtung

Kürzel BABBA 10-00 1 mm
Station 0.00 m

Foto H0027069-20250306-101956
Videoband 2025\03\H0027069-20250306-101735.MPG
Videozähler 00:02:21

Beurteilung	DWA	IK
Dichtheit	3	
Standicherheit	3	
Betriebssicherheit	5

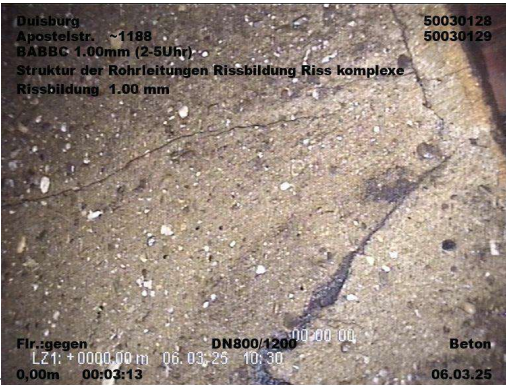
Rissbildung Riss komplexe Rissbildung

Kürzel BABBC 02-05 1 mm
Station 0.00 m

Foto H0027069-20250306-102047
Videoband 2025\03\H0027069-20250306-101735.MPG
Videozähler 00:03:12

Beurteilung	DWA	IK
Dichtheit	3	
Standicherheit	2	
Betriebssicherheit	5

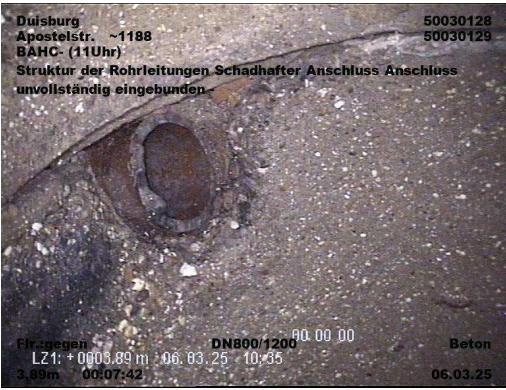
Schadhafter Anschluss (unvollständig eingebunden) (An einer Verbindung)

Kürzel	BAHC 11
Station	3.90 m
Foto	H0027069-20250306-102512
Videoband	2025\03\H0027069-20250306-101735.MPG
Videozähler	00:07:37

Beurteilung	DWA	IK
Dichtheit	2	
Standsicherheit	5	
Betriebssicherheit	5

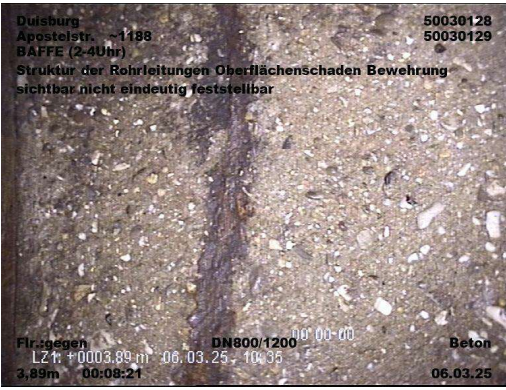
Oberflächenschaden Bewehrung sichtbar nicht eindeutig feststellbar

Kürzel	BAFFE 02-04
Station	3.90 m
Foto	H0027069-20250306-102555
Videoband	2025\03\H0027069-20250306-101735.MPG
Videozähler	00:08:20

Beurteilung	DWA	IK
Dichtheit	5	
Standsicherheit	3	
Betriebssicherheit	4

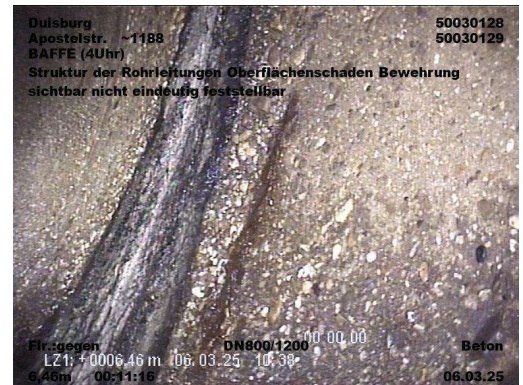
Oberflächenschaden Bewehrung sichtbar nicht eindeutig feststellbar

Kürzel BAFFE 04-00
Station 6.50 m

Foto H0027069-20250306-102850
Videoband 2025\03\H0027069-20250306-101735.MPG
Videozähler 00:11:15

Beurteilung	DWA	IK
Dichtheit	5	
Standicherheit	3	
Betriebssicherheit	4

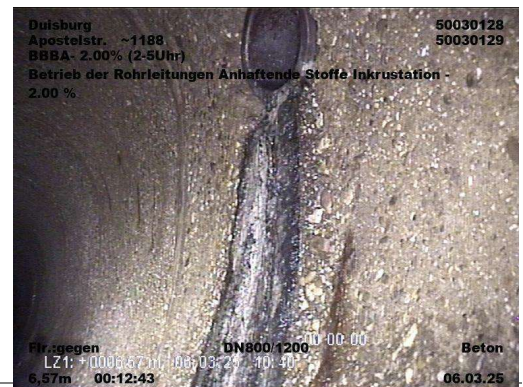
**Anhaftende Stoffe Inkrustation**

Kürzel BBBA 02-05 2 %
Station 6.60 m

Foto H0027069-20250306-103016
Videoband 2025\03\H0027069-20250306-101735.MPG
Videozähler 00:12:41

Beurteilung	DWA	IK
Dichtheit	3	
Standicherheit	5	
Betriebssicherheit	4

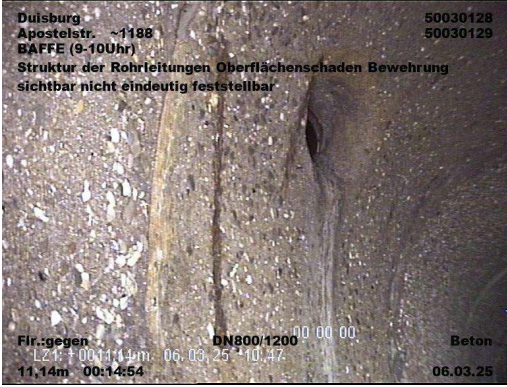
Oberflächenschaden Bewehrung sichtbar nicht eindeutig feststellbar

Beurteilung	DWA	IK
Dichtheit	5	
Standsicherheit	3	
Betriebssicherheit	4

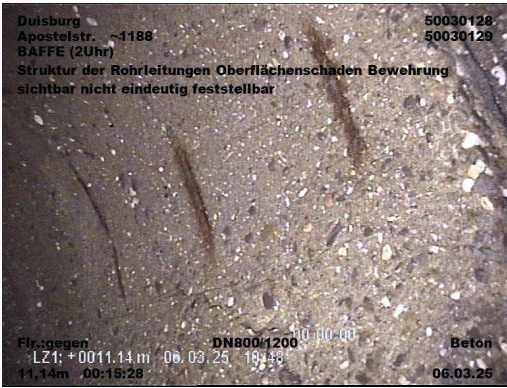
Oberflächenschaden Bewehrung sichtbar nicht eindeutig feststellbar

Beurteilung	DWA	IK
Dichtheit	5	
Standsicherheit	3	
Betriebssicherheit	4

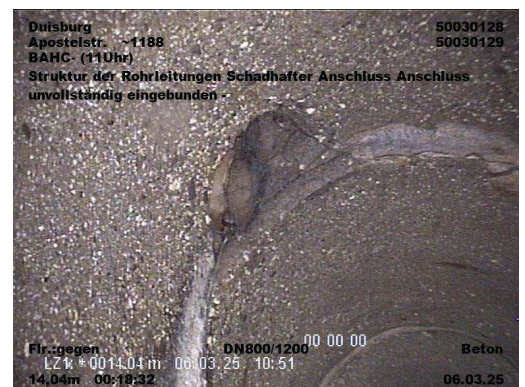
**Schadhafter Anschluss (unvollständig eingebunden)
(An einer Verbindung)**

Kürzel BAHC 11
Station 14.00 m

Foto H0027069-20250306-103606
Videoband 2025\03\H0027069-20250306-101735.MPG
Videozähler 00:18:31

Beurteilung	DWA	IK
Dichtheit	2	
Standicherheit	5	
Betriebssicherheit	5

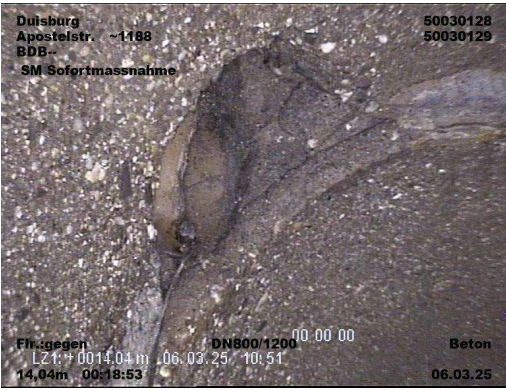
**Allgemeine Anmerkung:
SM Sofortmassnahme**

Beurteilung	DWA	IK
Dichtheit	5	
Standsicherheit	5	
Betriebssicherheit	5

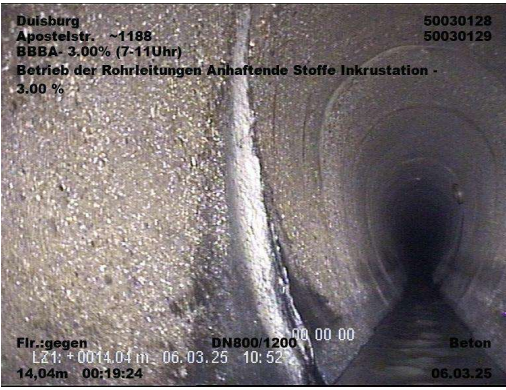
**Anhaftende Stoffe Inkrustation
(An einer Verbindung)**

Beurteilung	DWA	IK
Dichtheit	3	
Standsicherheit	5	
Betriebssicherheit	4

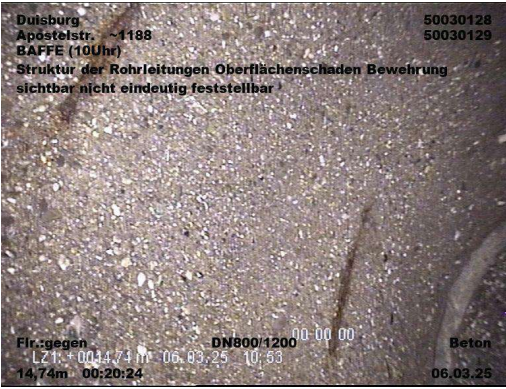
Oberflächenschaden Bewehrung sichtbar nicht eindeutig feststellbar

Kürzel	BAFFE 10-00
Station	14.70 m
Foto	H0027069-20250306-103757
Videoband	2025\03\H0027069-20250306-101735.MPG
Videozähler	00:20:22

Beurteilung	DWA	IK
Dichtheit	5	
Standicherheit	3	
Betriebssicherheit	4

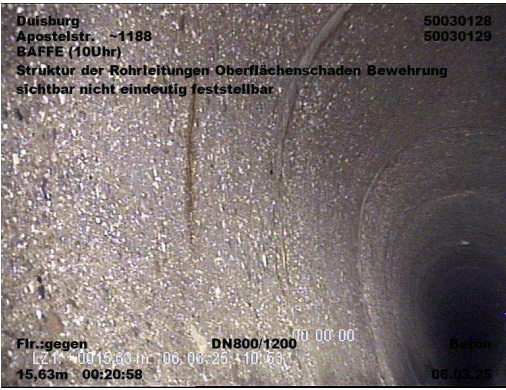
Oberflächenschaden Bewehrung sichtbar nicht eindeutig feststellbar

Kürzel	BAFFE 10-00
Station	15.60 m
Foto	H0027069-20250306-103832
Videoband	2025\03\H0027069-20250306-101735.MPG
Videozähler	00:20:57

Beurteilung	DWA	IK
Dichtheit	5	
Standicherheit	3	
Betriebssicherheit	4

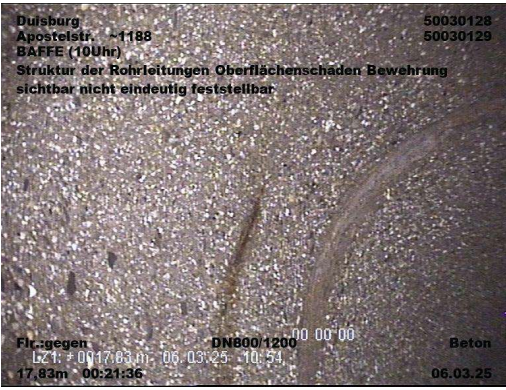
Oberflächenschaden Bewehrung sichtbar nicht eindeutig feststellbar

Kürzel	BAFFE 10-00
Station	17.80 m
Foto	H0027069-20250306-103910
Videoband	2025\03\H0027069-20250306-101735.MPG
Videozähler	00:21:35

Beurteilung	DWA	IK
Dichtheit	5	
Standicherheit	3	
Betriebssicherheit	4

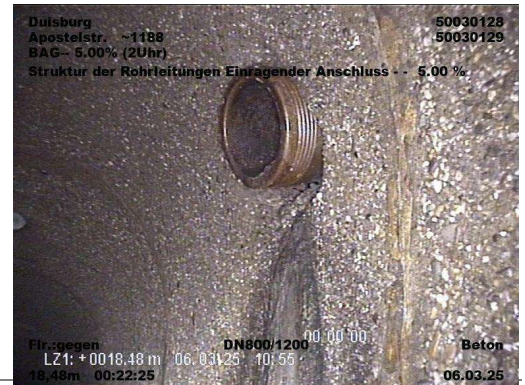
Einragener Anschluss

Kürzel BAG 02 5 %
Station 18.50 m

Foto H0027069-20250306-103959
Videoband 2025\03\H0027069-20250306-101735.MPG
Videozähler 00:22:24

Beurteilung	DWA	IK
Dichtheit	5	
Standsicherheit	5	
Betriebssicherheit	4

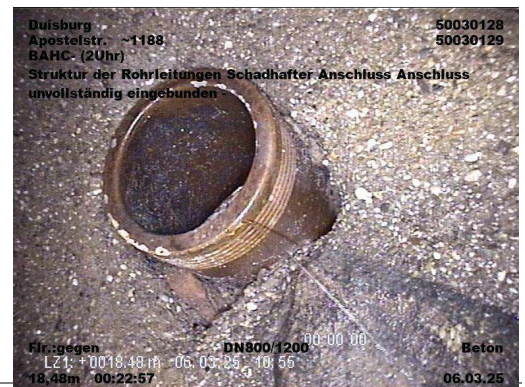
**Schadhafter Anschluss (unvollständig eingebunden)**

Kürzel BAHC 02
Station 18.50 m

Foto H0027069-20250306-104023
Videoband 2025\03\H0027069-20250306-101735.MPG
Videozähler 00:22:48

Beurteilung	DWA	IK
Dichtheit	2	
Standsicherheit	5	
Betriebssicherheit	5

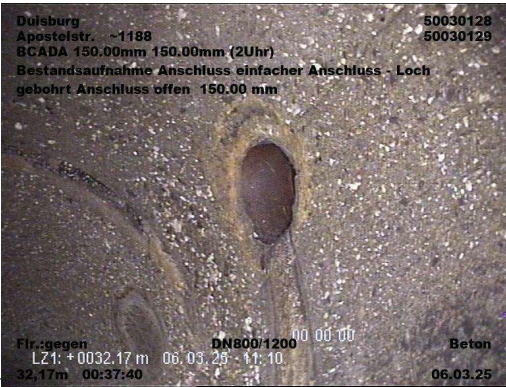
Kürzel BCADA 02 150 mm
Station 32.20 m

Anschluss einfacher Anschluss - gebohrt (offen)

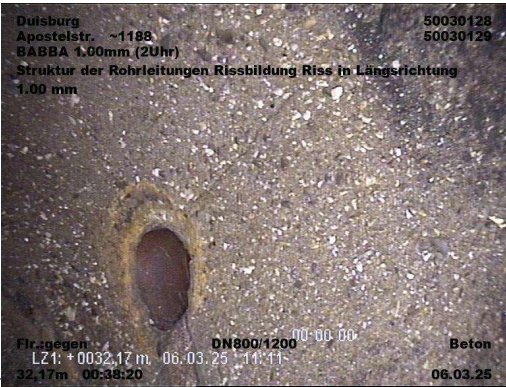
Kürzel BABBA 02-00 1 mm
Station 32.20 m

Rissbildung Riss in Längsrichtung

Beurteilung	DWA	IK
Dichtheit	3	
Standicherheit	3	
Betriebssicherheit	5

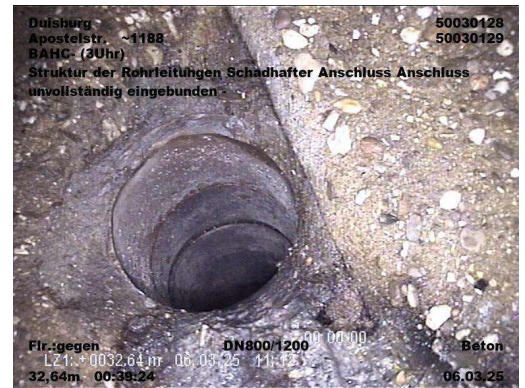
Kürzel BAHC 03
Station 32.60 m

**Schadhafter Anschluss (unvollständig eingebunden)
(An einer Verbindung)**

Beurteilung	DWA	IK
Dichtheit	2	
Standsicherheit	5	
Betriebssicherheit	5

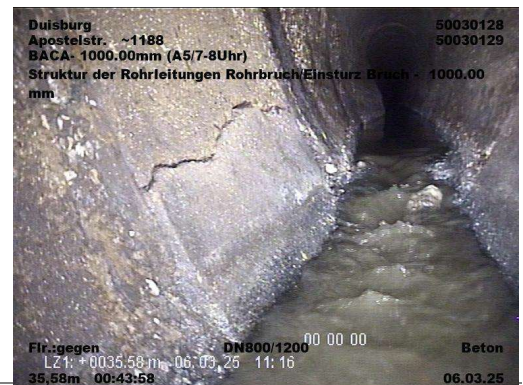
Kürzel BACA 07-08 1000 mm
Station 35.60 m A5

Rohrbruch/Einsturz Bruch

Beurteilung	DWA	IK
Dichtheit	1	
Standicherheit	1	
Betriebssicherheit	4

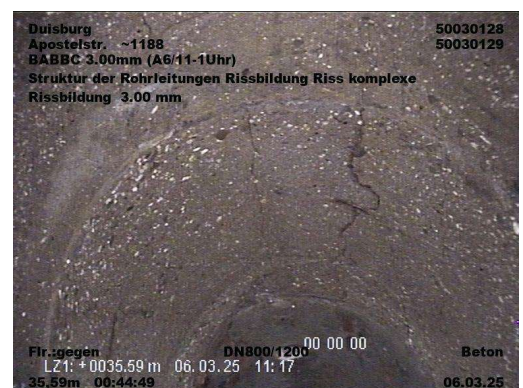
Kürzel BABBC 11-01 3 mm
Station 35.60 m A6

**Rissbildung Riss komplexe Rissbildung
(An einer Verbindung)**

Beurteilung	DWA	IK
Dichtheit	2	
Standicherheit	2	
Betriebssicherheit	5

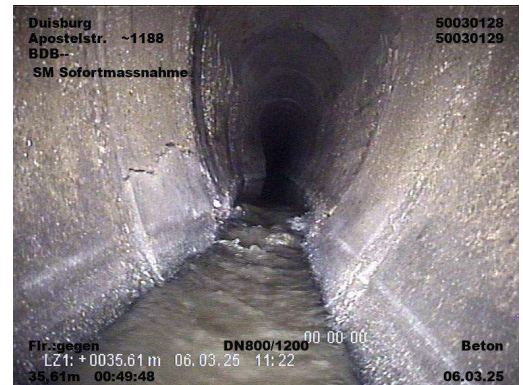
Kürzel BDB
Station 35.60 m

Allgemeine Anmerkung:**SM Sofortmassnahme**

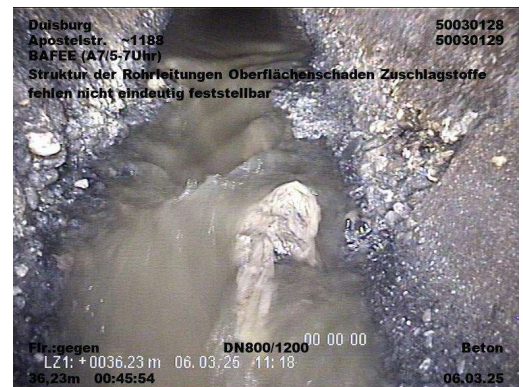
Kürzel BAFEE 05-07
Station 36.20 m A7

**Oberflächenschaden Zuschlagst.fehlen nicht eindeutig feststellbar**

Beurteilung	DWA	IK
Dichtheit	5	
Standsicherheit	1	
Betriebssicherheit	4

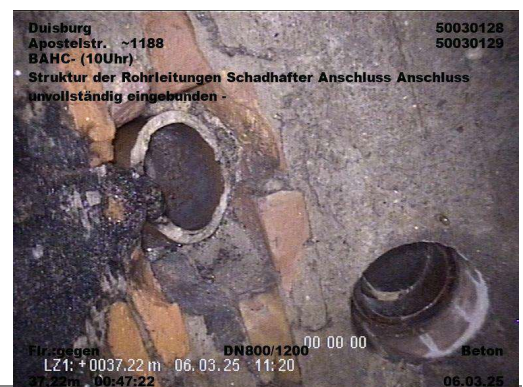
Kürzel BAHC 10
Station 37.20 m

**Schadhafter Anschluss (unvollständig eingebunden)**

Beurteilung	DWA	IK
Dichtheit	2	
Standsicherheit	5	
Betriebssicherheit	5

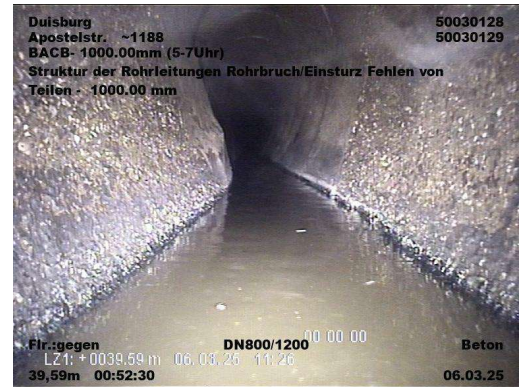
Kürzel BACB 05-07 1000 mm
 Station 39.60 m

Rohrbruch/Einsturz Fehlen von Teilen
Kamera fährt unter Wasserspiegel in Loch ! Keine Sohle mehr vorhanden !

Beurteilung	DWA	IK
Dichtheit	1	
Standsicherheit	1	
Betriebssicherheit	5

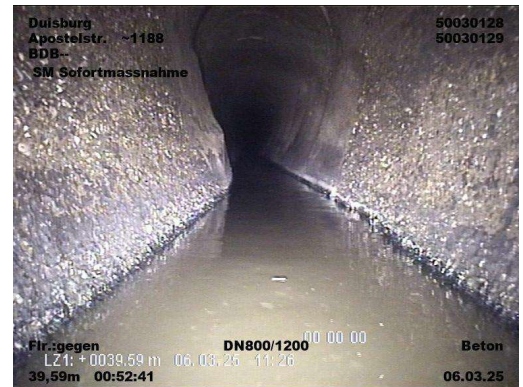
Kürzel BDB
 Station 39.60 m

Allgemeine Anmerkung:
SM Sofortmassnahme

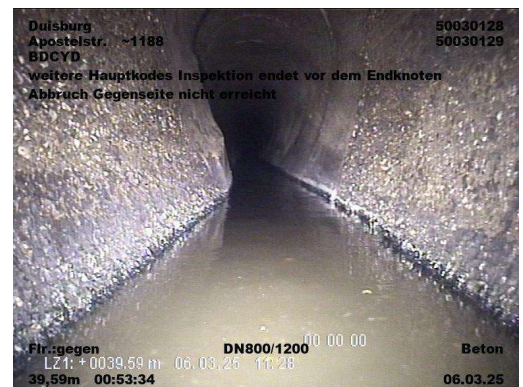
Kürzel BDCYD
 Station 39.60 m

Inspektion ist bei Berücksichtigung einer früheren
Teilinspektion NICHT abgeschlossen
Fehlen ca 3m bis zur Gegenseite

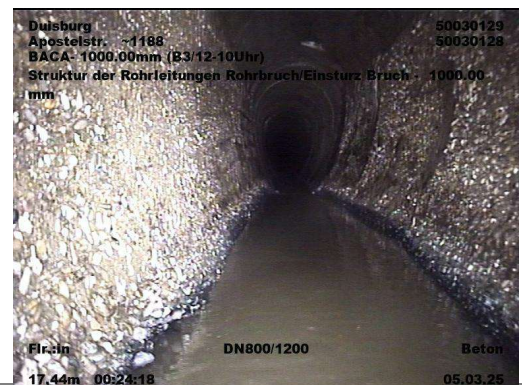
Kürzel BACA 12-02 1000 mm
Station 42.52 m A10

**Rohrbruch/Einsturz Bruch**

Beurteilung	DWA	IK
Dichtheit	1	
Standsicherheit	1	
Betriebssicherheit	4

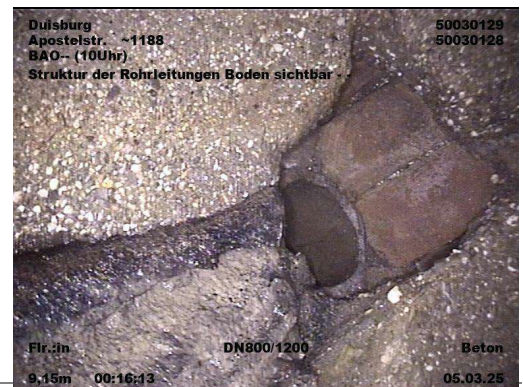
Kürzel BAO 02-00
Station 50.82 m

**Boden sichtbar**

Beurteilung	DWA	IK
Dichtheit	1	
Standsicherheit	1	
Betriebssicherheit	5

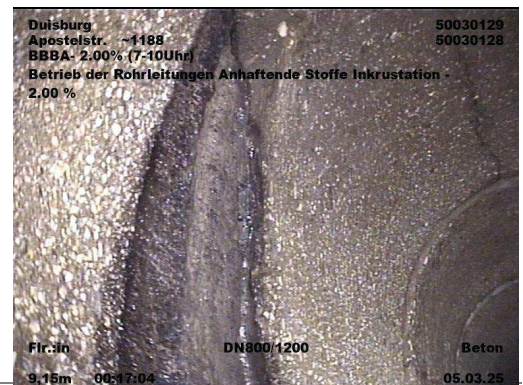
Kürzel BBBA 02-05 2 %
Station 50.82 m

**Anhaftende Stoffe Inkrustation**

Beurteilung	DWA	IK
Dichtheit	3	
Standsicherheit	5	
Betriebssicherheit	4

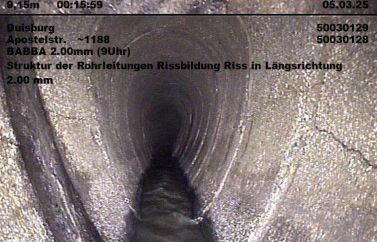
</div> <div>Flr.:in DN800/1200 Beton 8,11m 00:14:06 05.03.25</div>	<div>Duisburg Apostelstr. ~1188 BABBA 2.00mm (A2/3Uhr) Struktur der Rohrleitungen Rissbildung Riss in Längsrichtung - 2.00 mm</div> <div> </div> <div>Flr.:in DN800/1200 Beton 4,93m 00:12:08 05.03.25</div>	<div>Duisburg Apostelstr. ~1188 BAFDE (A17-5Uhr) Struktur der Rohrleitungen Oberflächenschaden Zuschlagstoffe eintragend nicht eindeutig feststellbar</div> <div>

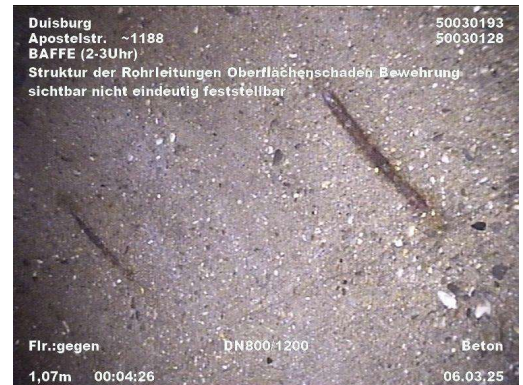
Beurteilung	DWA	IK
Dichtheit	5	
Standssicherheit	3	
Betriebssicherheit	4

Oberflächenschaden Bewehrung sichtbar nicht eindeutig feststellbar

Kürzel BAFFE 09-10
Station 1.10 m

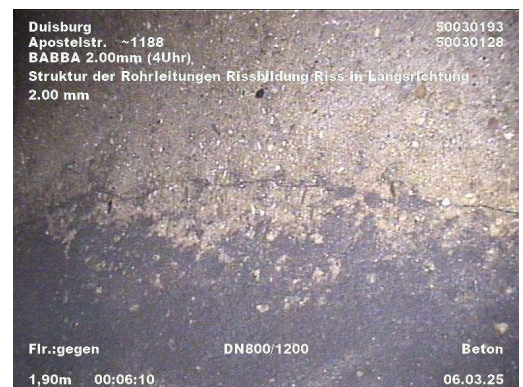
Beurteilung	DWA	IK
Dichtheit	3	
Standssicherheit	3	
Betriebssicherheit	5

Rissbildung Riss in Längsrichtung

Kürzel BABBA 07-00 1 mm
Station 1.90 m

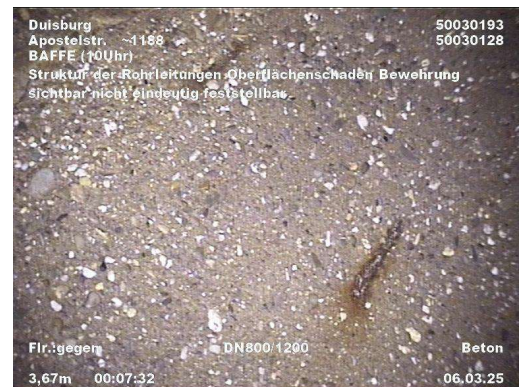
Beurteilung	DWA	IK
Dichtheit	5	
Standssicherheit	3	
Betriebssicherheit	4

**Oberflächenschaden Bewehrung sichtbar nicht eindeutig feststellbar**

Kürzel BAFFE 02-00
Station 3.80 m

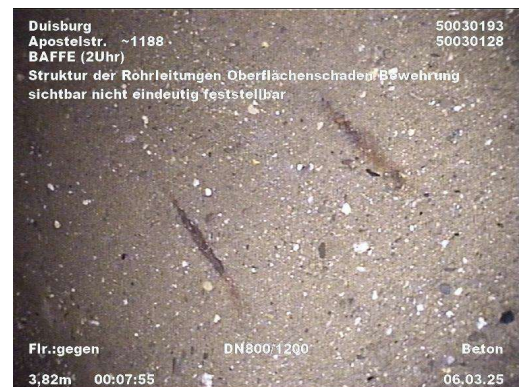
Beurteilung	DWA	IK
Dichtheit	5	
Standssicherheit	3	
Betriebssicherheit	4

Oberflächenschaden Bewehrung sichtbar nicht eindeutig feststellbar

Kürzel BAFFE 08-10
Station 4.70 m

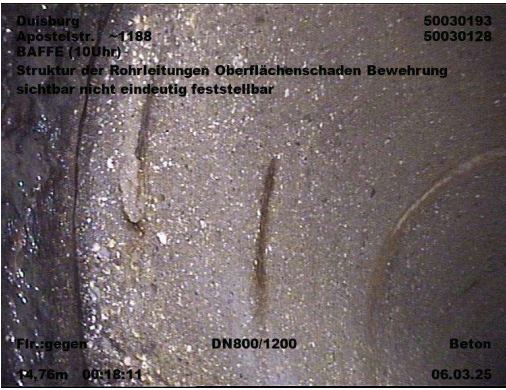
Beurteilung	DWA	IK
Dichtheit	5	
Standicherheit	3	
Betriebssicherheit	4

Oberflächenschaden Bewehrung sichtbar nicht eindeutig feststellbar

Kürzel BAFFE 01-02
Station 14.90 m

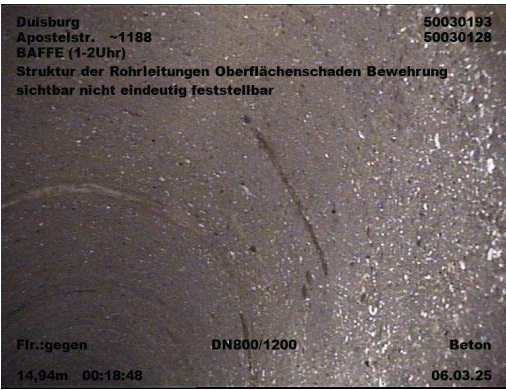
Beurteilung	DWA	IK
Dichtheit	5	
Standicherheit	3	
Betriebssicherheit	4

Oberflächenschaden Bewehrung sichtbar nicht eindeutig feststellbar

Kürzel BAFFE 01-02
Station 16.10 m

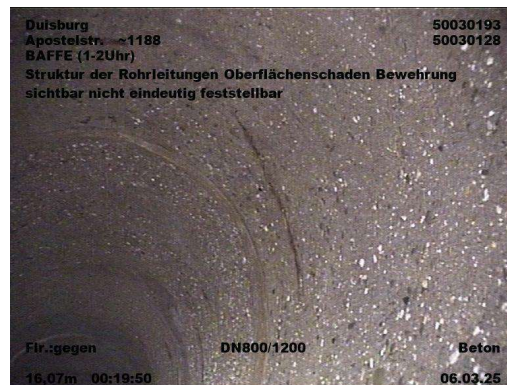
Dichtheit	5
Standssicherheit	3
Betriebssicherheit	4

Oberflächenschaden Bewehrung sichtbar nicht eindeutig feststellbar

Kürzel	BAFFE 11-00
Station	16.10 m

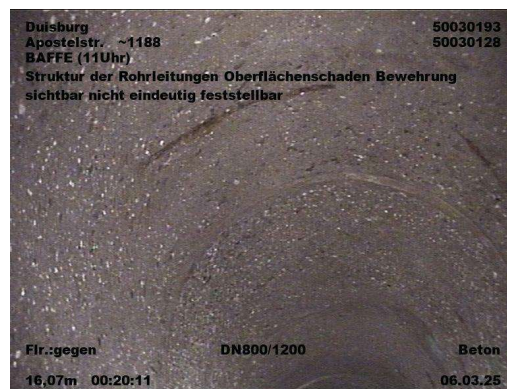
Dichtheit	5
Standssicherheit	3
Betriebssicherheit	4

Oberflächenschaden Bewehrung sichtbar nicht eindeutig feststellbar

Kürzel	BAFFE 02-00
Station	16.80 m

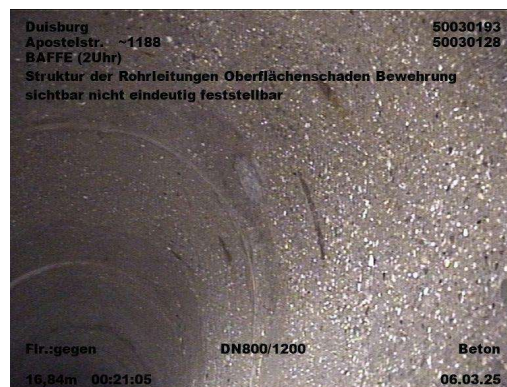
Dichtheit	5
Standssicherheit	3
Betriebssicherheit	4

Oberflächenschaden Bewehrung sichtbar nicht eindeutig feststellbar

Kürzel BAFFE 02-00
Station 20.80 m

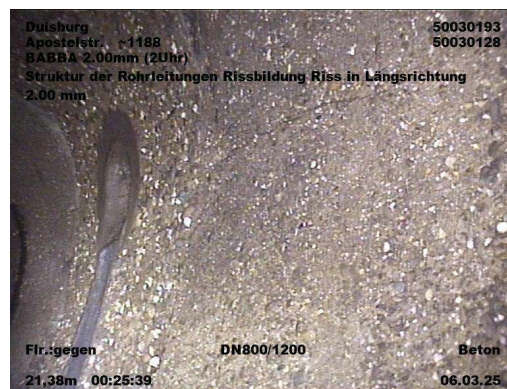
Dichtheit	3
Standssicherheit	3
Betriebssicherheit	5

Rissbildung Riss in Längsrichtung (An einer Verbindung)

Kürzel BABBA 08-00 1 mm
Station 21.40 m A3

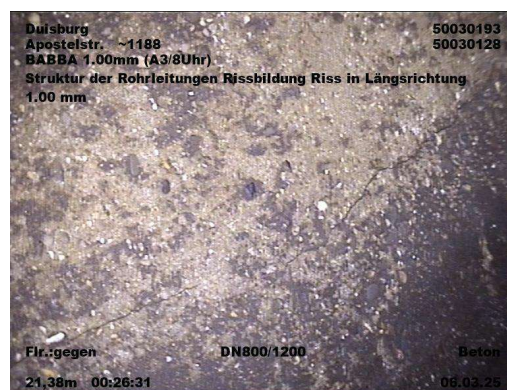
Dichtheit	3
Standssicherheit	3
Betriebssicherheit	5

Rissbildung Riss in Längsrichtung

Kürzel BABBA 11-00 2 mm
Station 21.80 m

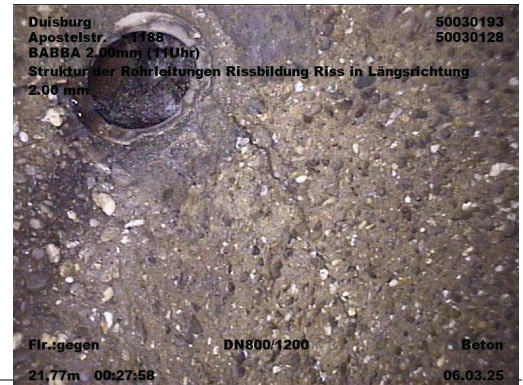
Beurteilung	DWA	IK
Dichtheit	3	
Standsicherheit	3	
Betriebssicherheit	5

**Rissbildung Riss in Längsrichtung
(An einer Verbindung)**

Kürzel BABBA 02-00 2 mm
Station 21.80 m

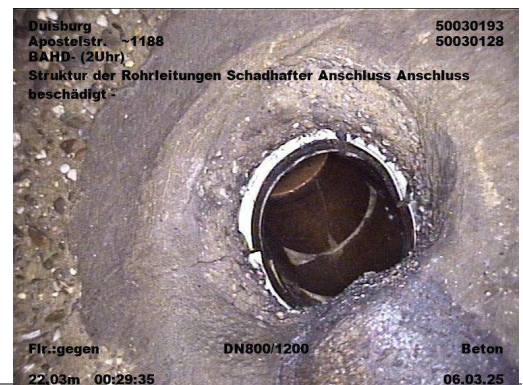
**Schadhafter Anschluss (beschädigt)**

Beurteilung	DWA	IK
Dichtheit	2	
Standsicherheit	5	
Betriebssicherheit	5

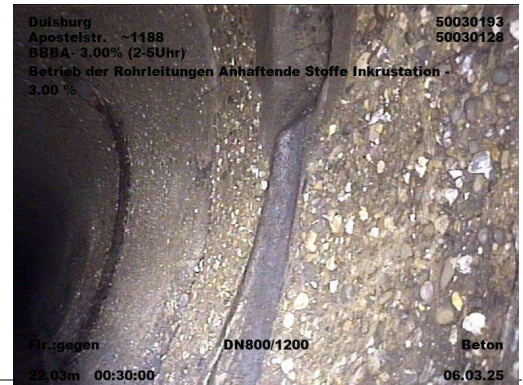
Kürzel BBBA 02-05 3 %
Station 22.00 m

Anhaftende Stoffe Inkrustation

Beurteilung	DWA	IK
Dichtheit	3	
Standsicherheit	5	
Betriebssicherheit	4

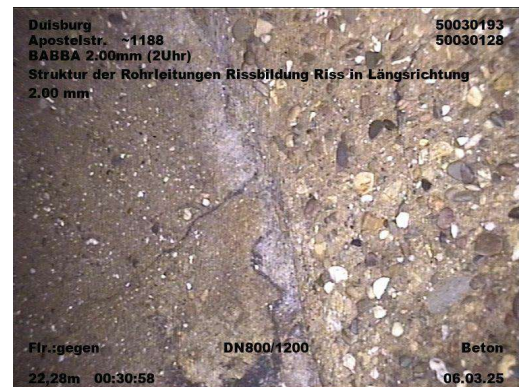
Kürzel BABBA 02-00 2 mm
Station 22.30 m

**Rissbildung Riss in Längsrichtung (An einer Verbindung)**

Beurteilung	DWA	IK
Dichtheit	3	
Standsicherheit	3	
Betriebssicherheit	5

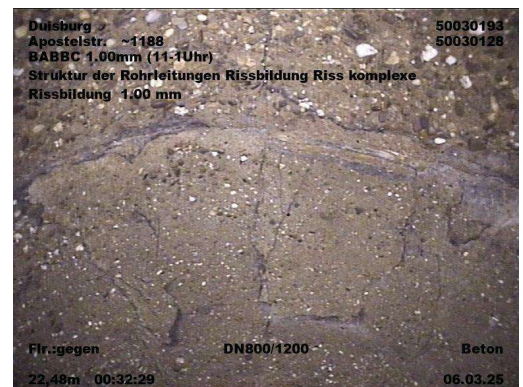
Kürzel BABBC 11-01 1 mm
Station 22.50 m

**Rissbildung Riss komplexe Rissbildung (An einer Verbindung)**

Beurteilung	DWA	IK
Dichtheit	3	
Standsicherheit	2	
Betriebssicherheit	5

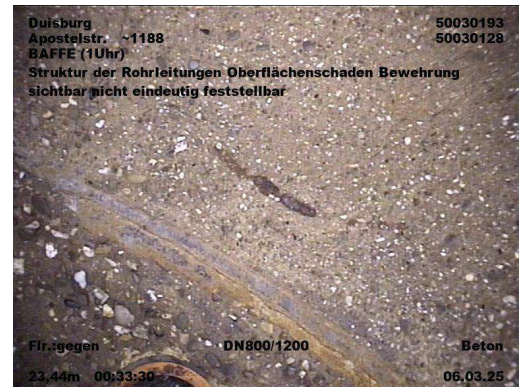
**Oberflächenschaden Bewehrung sichtbar nicht eindeutig feststellbar**

Beurteilung	DWA	IK
Dichtheit	5	
Standicherheit	3	
Betriebssicherheit	4

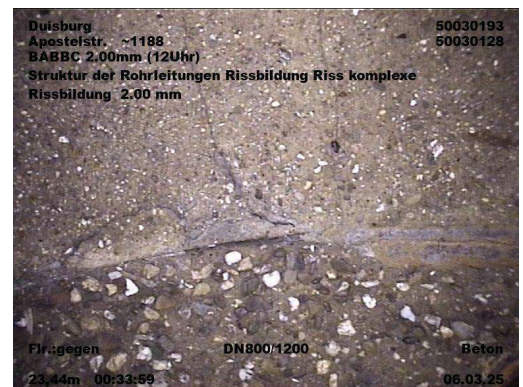
Kürzel BABBC 12-00 2 mm
Station 23.40 m

**Rissbildung Riss komplexe Rissbildung (An einer Verbindung)**

Beurteilung	DWA	IK
Dichtheit	3	
Standicherheit	2	
Betriebssicherheit	5

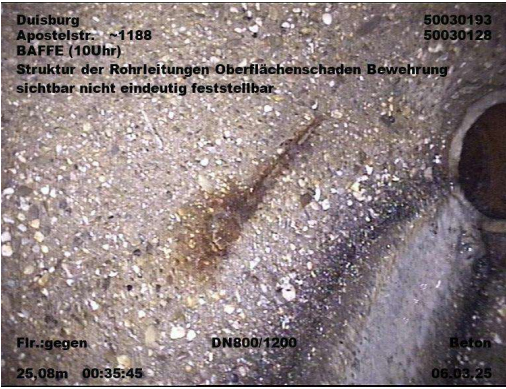
Kürzel	BAFFE 10-00
Station	25.10 m
Foto	H0028017-20250306-091641
Videoband	2025\03\H0028017-20250306-084057.MPG
Videozähler	00:35:44

Oberflächenschaden Bewehrung sichtbar nicht eindeutig feststellbar

Beurteilung	DWA	IK
Dichtheit	5	
Standsicherheit	3	
Betriebssicherheit	4

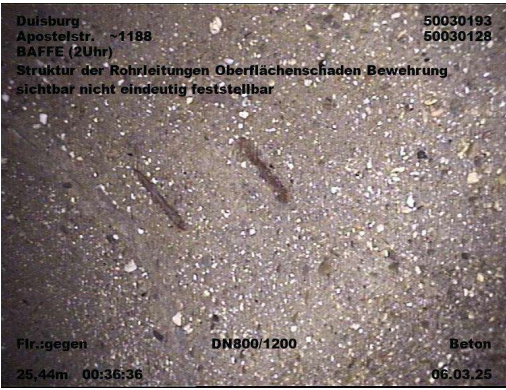
Kürzel	BAFFE 02-00
Station	25.40 m
Foto	H0028017-20250306-091732
Videoband	2025\03\H0028017-20250306-084057.MPG
Videozähler	00:36:35

Oberflächenschaden Bewehrung sichtbar nicht eindeutig feststellbar

Beurteilung	DWA	IK
Dichtheit	5	
Standsicherheit	3	
Betriebssicherheit	4

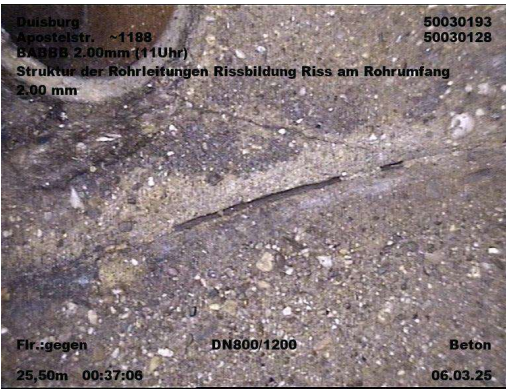
Kürzel	BABBB 11-00 2 mm
Station	25.50 m
Foto	H0028017-20250306-091802
Videoband	2025\03\H0028017-20250306-084057.MPG
Videozähler	00:37:05

Rissbildung Riss am Rohrumfang (An einer Verbindung)

Beurteilung	DWA	IK
Dichtheit	3	
Standsicherheit	4	
Betriebssicherheit	5

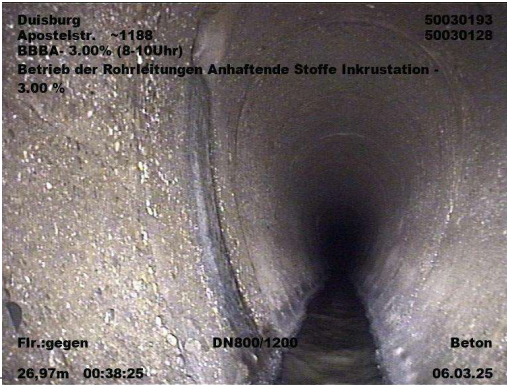
Kürzel BBBA 08-10 3 %
Station 27.00 m

Anhaftende Stoffe Inkrustation

Beurteilung	DWA	IK
Dichtheit	3	
Standicherheit	5	
Betriebssicherheit	4

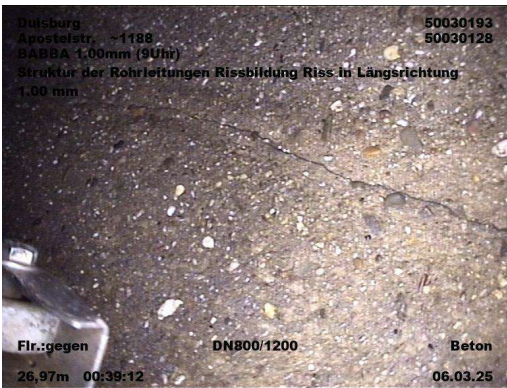
Kürzel BABBA 09-00 1 mm
Station 27.00 m

Rissbildung Riss in Längsrichtung
(An einer Verbindung)

Beurteilung	DWA	IK
Dichtheit	3	
Standicherheit	3	
Betriebssicherheit	5

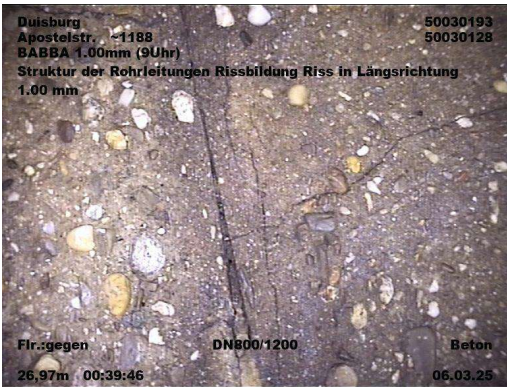
Kürzel BABBA 09-00 1 mm
Station 27.00 m

Rissbildung Riss in Längsrichtung
(An einer Verbindung)

Beurteilung	DWA	IK
Dichtheit	3	
Standicherheit	3	
Betriebssicherheit	5

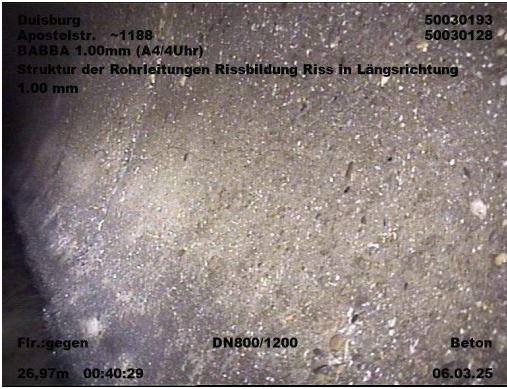
Kürzel BABBA 04-00 1 mm
Station 27.00 m A4

Rissbildung Riss in Längsrichtung
(An einer Verbindung)

Beurteilung	DWA	IK
Dichtheit	3	
Standsicherheit	3	
Betriebssicherheit	5

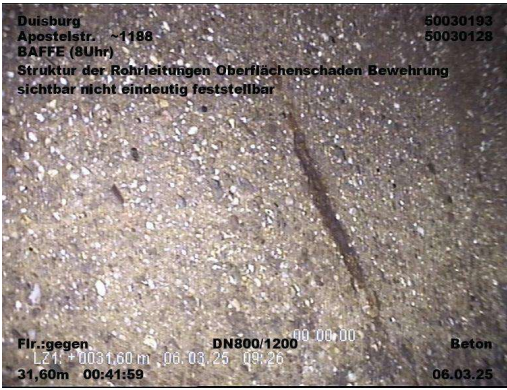
Kürzel BAFFE 08-00
Station 31.60 m

Oberflächenschaden Bewehrung sichtbar nicht eindeutig
feststellbar

Beurteilung	DWA	IK
Dichtheit	5	
Standsicherheit	3	
Betriebssicherheit	4

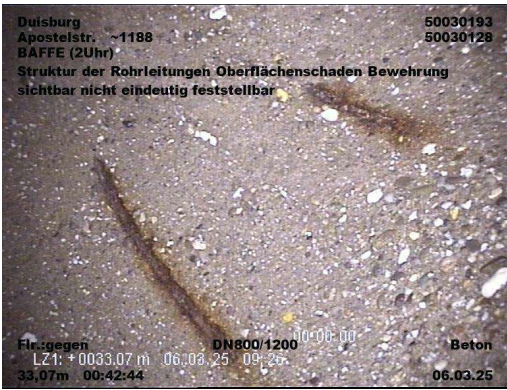
Kürzel BAFFE 02-00
Station 33.10 m

Oberflächenschaden Bewehrung sichtbar nicht eindeutig
feststellbar

Beurteilung	DWA	IK
Dichtheit	5	
Standsicherheit	3	
Betriebssicherheit	4

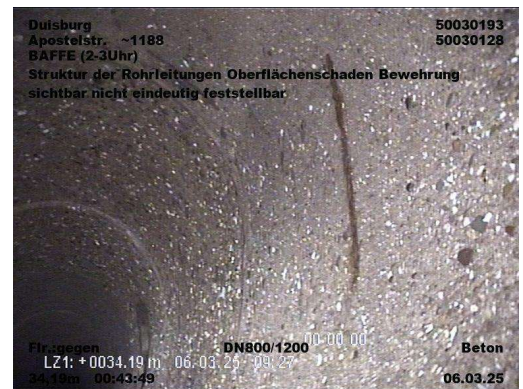
Oberflächenschaden Bewehrung sichtbar nicht eindeutig feststellbar

Dichtheit	5
Standssicherheit	3
Betriebssicherheit	4

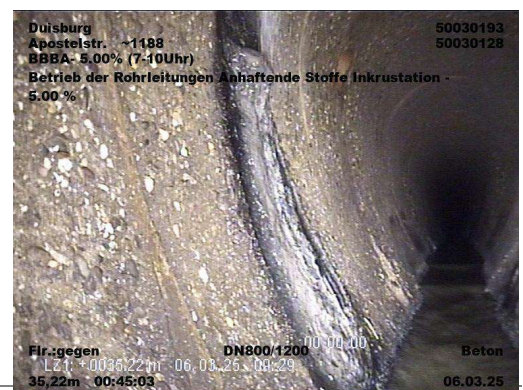
Kürzel BBBA 07-10 5 %
Station 35.20 m

Anhaftende Stoffe Inkrustation

Dichtheit	3
Standssicherheit	5
Betriebssicherheit	3

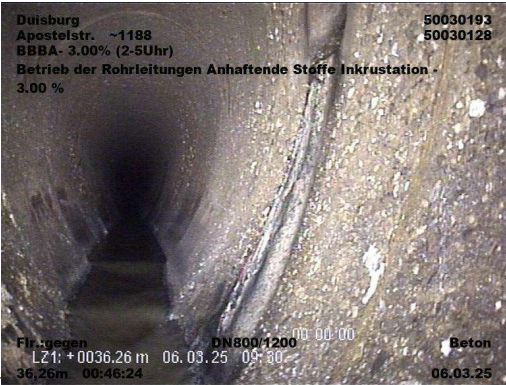
KürzelBBBA 02-05 3 %

Anhaftende Stoffe Inkrustation

Beurteilung	DWA	IK
Dichtheit	3	
Standsicherheit	5	
Betriebssicherheit	4

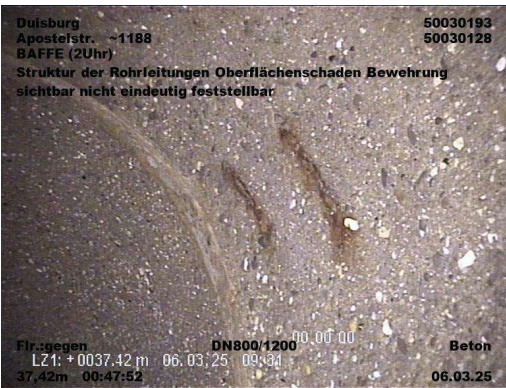
KürzelBAFFE 02-00

Oberflächenschaden Bewehrung sichtbar nicht eindeutig feststellbar

Beurteilung	DWA	IK
Dichtheit	5	
Standsicherheit	3	
Betriebssicherheit	4

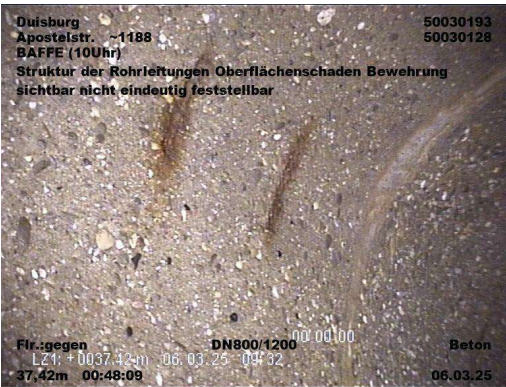
KürzelBAFFE 10-00

Oberflächenschaden Bewehrung sichtbar nicht eindeutig feststellbar

Beurteilung	DWA	IK
Dichtheit	5	
Standsicherheit	3	
Betriebssicherheit	4

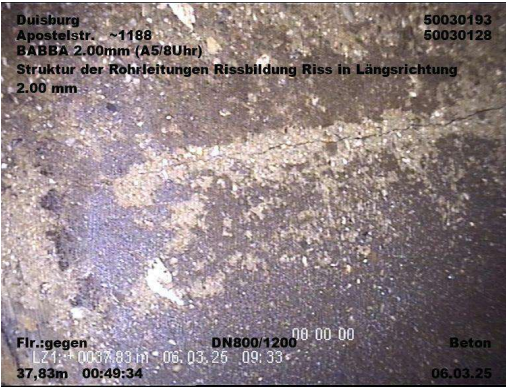
Kürzel	BABBA 08-00 2 mm
Station	37.80 m A5
Foto	H0028017-20250306-093024
Videoband	2025\03\H0028017-20250306-084057.MPG
Videozähler	00:49:27

Rissbildung Riss in Längsrichtung
(An einer Verbindung)

Beurteilung	DWA	IK
Dichtheit	3	
Standicherheit	3	
Betriebssicherheit	5

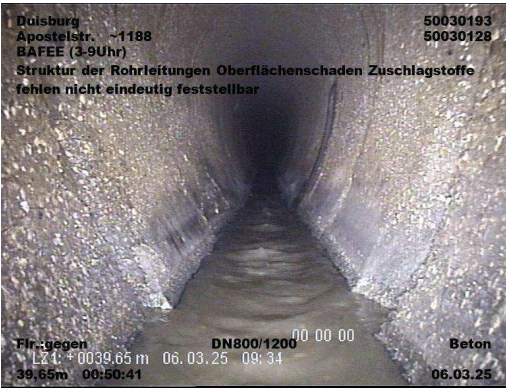
Kürzel	BAFEE 03-09
Station	39.70 m
Foto	H0028017-20250306-093136
Videoband	2025\03\H0028017-20250306-084057.MPG
Videozähler	00:50:39

Oberflächenschaden Zuschlagst.fehlen nicht eindeutig feststellbar
(An einer Verbindung)

Beurteilung	DWA	IK
Dichtheit	5	
Standicherheit	1	
Betriebssicherheit	4

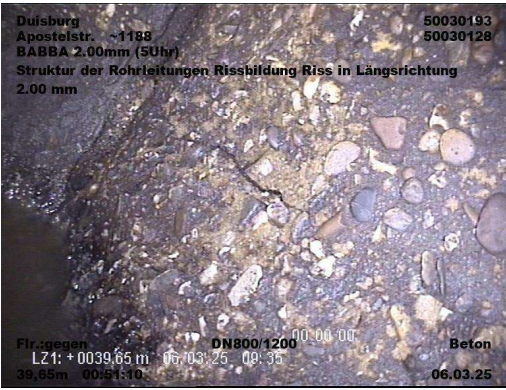
Kürzel	BABBA 05-00 2 mm
Station	39.70 m
Foto	H0028017-20250306-093206
Videoband	2025\03\H0028017-20250306-084057.MPG
Videozähler	00:51:09

Rissbildung Riss in Längsrichtung
(An einer Verbindung)

Beurteilung	DWA	IK
Dichtheit	3	
Standicherheit	3	
Betriebssicherheit	5

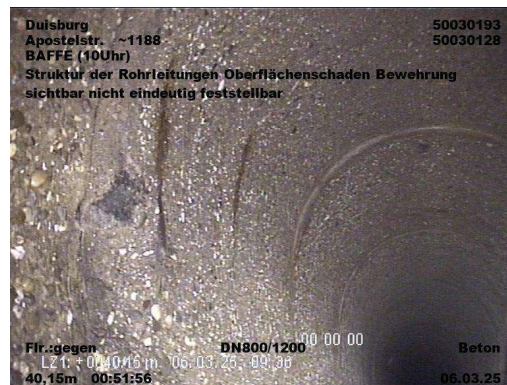
Kürzel BAFFE 10-00
Station 40.20 m

Oberflächenschaden Bewehrung sichtbar nicht eindeutig feststellbar

Dichtheit	5
Standssicherheit	3
Betriebssicherheit	4

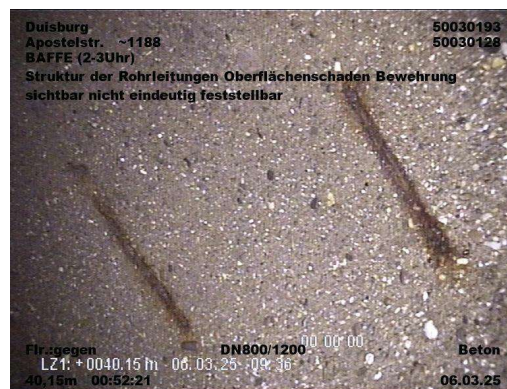
Kürzel	BAFFE 02-03
Station	40.20 m

Oberflächenschaden Bewehrung sichtbar nicht eindeutig feststellbar

Dichtheit	5
Standssicherheit	3
Betriebssicherheit	4

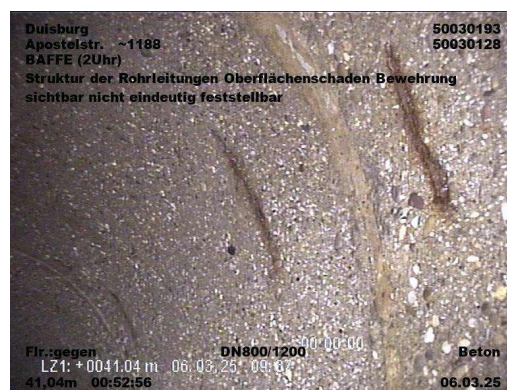
Kürzel BAFFE 02-00
Station 41.00 m

Oberflächenschaden Bewehrung sichtbar nicht eindeutig feststellbar

Dichtheit	5
Standssicherheit	3
Betriebssicherheit	4

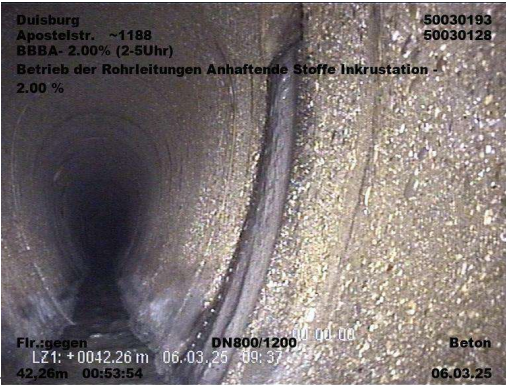
Kürzel BBBA 02-05 2 %
Station 42.30 m

Anhaftende Stoffe Inkrustation

Beurteilung	DWA	IK
Dichtheit	3	
Standssicherheit	5	
Betriebssicherheit	4

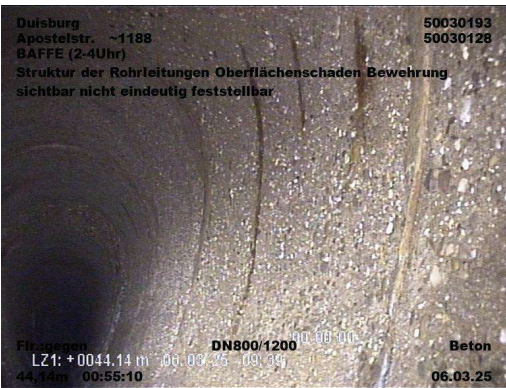
Kürzel BAFFE 02-04
Station 44.10 m

Oberflächenschaden Bewehrung sichtbar nicht eindeutig feststellbar

Beurteilung	DWA	IK
Dichtheit	5	
Standssicherheit	3	
Betriebssicherheit	4

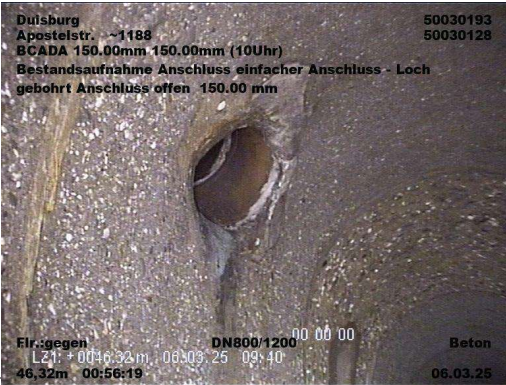
Kürzel	BCADA 10 150 mm
Station	46.30 m
Foto	H0028017-20250306-093714
Videoband	2025\03\H0028017-20250306-084057.MPG
Videozähler	00:56:17

Anschluss einfacher Anschluss - gebohrt (offen)

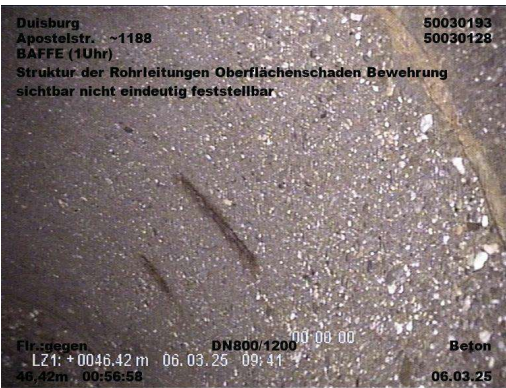
Kürzel	BAFFE 01-00
Station	46.40 m
Foto	H0028017-20250306-093754
Videoband	2025\03\H0028017-20250306-084057.MPG
Videozähler	00:56:57

Oberflächenschaden Bewehrung sichtbar nicht eindeutig feststellbar

Beurteilung	DWA	IK
Dichtheit	5	
Standsicherheit	3	
Betriebssicherheit	4

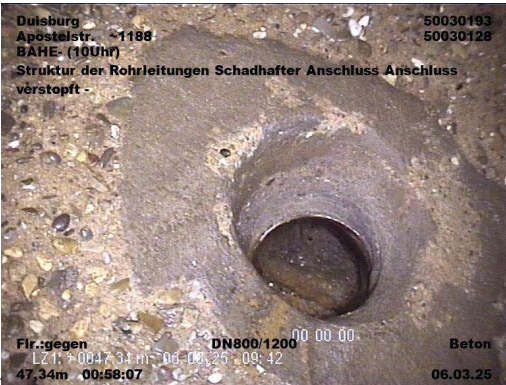
Kürzel	BAHE 10
Station	47.30 m
Foto	H0028017-20250306-093903
Videoband	2025\03\H0028017-20250306-084057.MPG
Videozähler	00:58:06

Schadhafter Anschluss (verstopft)

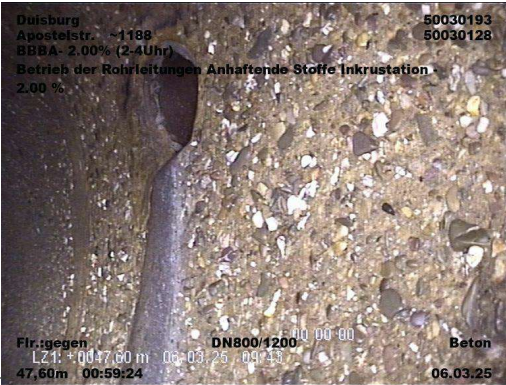
Kürzel BBBA 02-04 2 %
Station 47.60 m

Anhaftende Stoffe Inkrustation

Beurteilung	DWA	IK
Dichtheit	3	
Standsicherheit	5	
Betriebssicherheit	4

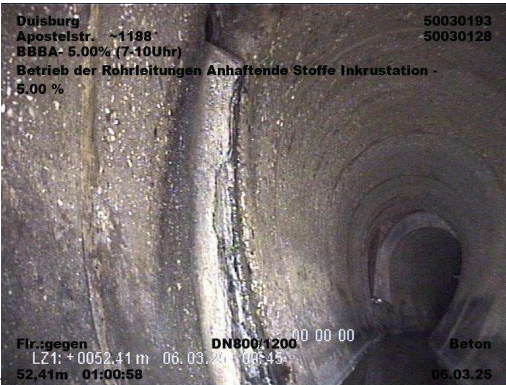
Kürzel BBBA 07-10 5 %
Station 52.40 m

Anhaftende Stoffe Inkrustation

Beurteilung	DWA	IK
Dichtheit	3	
Standsicherheit	5	
Betriebssicherheit	3
