Haltungsbericht

H0026102
 Anfangsschacht 50030126
 Endschacht 50030129
 Kanalart Freispiegelkanal
 Entw.-verfahren Mischwasser
 Straße Apostelstr. ~1188
 Ortsteil Laar [Laar]
 Kanalnummer 77.00.00.00
 Haltungsnummer 114
 Netznummer Netz7700 Alte Emscher

Profil EI B:H=2:3
 Profilbreite / Profilhöhe 800 / 1200 mm
 Rohr- Haltungsänge 43.93 / 44.92 m
 Gefälle 7,88 ‰
 Mittlere_Tiefe 3,59 m
 Baujahr 1926
 Verkehrslage Nebenstraße (Anlieger)
 Material Beton
 Innenschutz

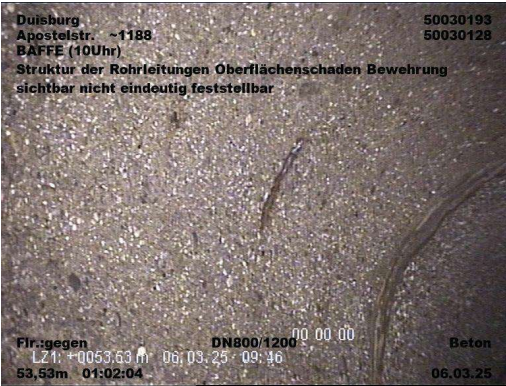
Kürzel BAFFE 10-00
Station 53.50 m

Oberflächenschaden Bewehrung sichtbar nicht eindeutig feststellbar

Beurteilung	DWA	IK
Dichtheit	5	
Standsicherheit	3	
Betriebssicherheit	4

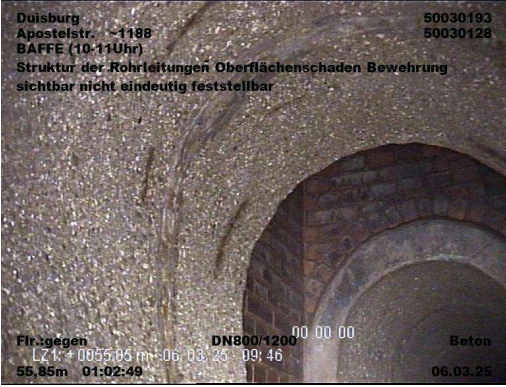
Oberflächenschaden Bewehrung sichtbar nicht eindeutig feststellbar

Kürzel	BAFFE 10-11	
Station	55.80 m	
Foto	H0028017-20250306-094345	
Videoband	2025\03\H0028017-20250306-084057.MPG	
Videozähler	01:02:48	
Beurteilung	DWA	IK
Dichtheit	5	
Standicherheit	3	
Betriebssicherheit	4

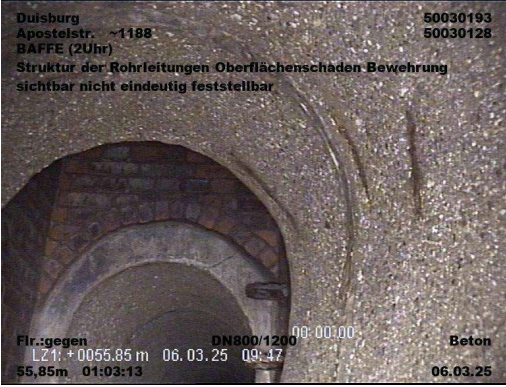
Oberflächenschaden Bewehrung sichtbar nicht eindeutig feststellbar

Kürzel	BAFFE 02-00	
Station	55.80 m	
Foto	H0028017-20250306-094409	
Videoband	2025\03\H0028017-20250306-084057.MPG	
Videozähler	01:03:12	
Beurteilung	DWA	IK
Dichtheit	5	
Standicherheit	3	
Betriebssicherheit	4

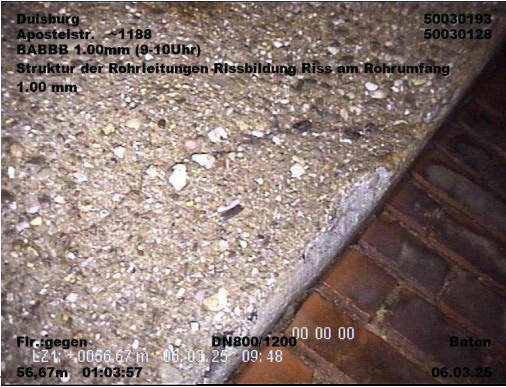
Rissbildung Riss am Rohrumfang

Kürzel	BABBB 09-10 1 mm	
Station	56.70 m	
Foto	H0028017-20250306-094453	
Videoband	2025\03\H0028017-20250306-084057.MPG	
Videozähler	01:03:56	
Beurteilung	DWA	IK
Dichtheit	3	
Standicherheit	4	
Betriebssicherheit	5

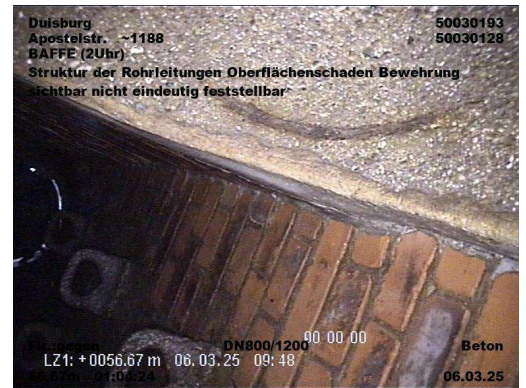
Kürzel BAFFE 02-00
Station 56.70 m

Oberflächenschaden Bewehrung sichtbar nicht eindeutig feststellbar

Dichtheit	5
Standssicherheit	3
Betriebssicherheit	4

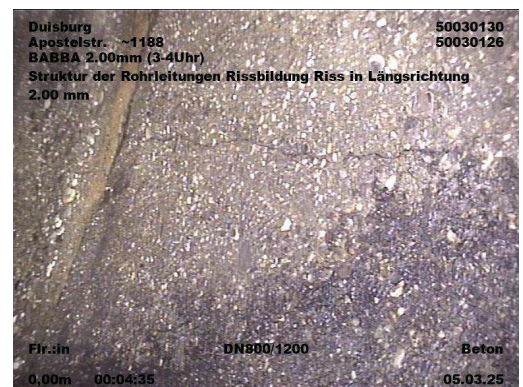
Kürzel BABBA 11-00 1 mm
Station 0.00 m

**Rissbildung Riss in Längsrichtung
(An einer Verbindung)**

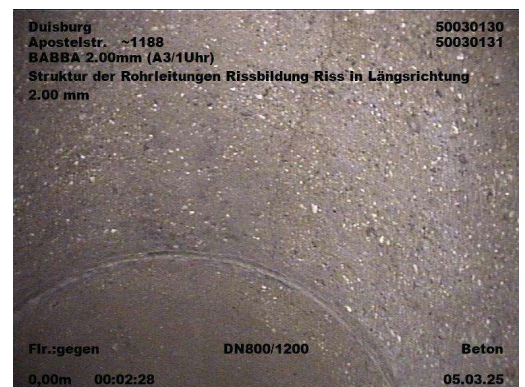
Rissbildung Riss in Längsrichtung
(An einer Verbindung)

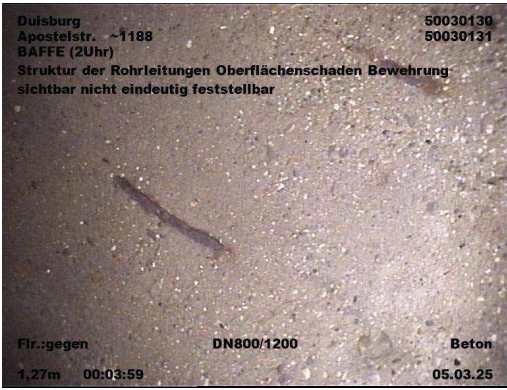
Oberflächenschaden Bewehrung sichtbar nicht eindeutig feststellbar

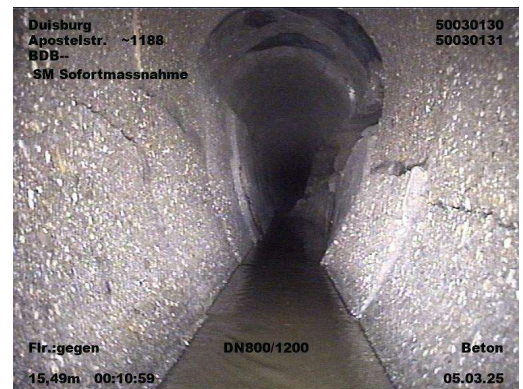
Kürzel BACB 02-10 1000 mm
Station 17.50 m A6

**Rohrbruch/Einsturz Fehlen von Teilen
(An einer Verbindung)**

Beurteilung	DWA	IK
Dichtheit	1	
Standsicherheit	1	
Betriebssicherheit	5

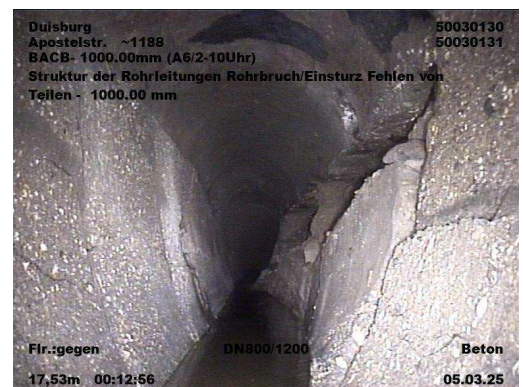
Kürzel BAP 02-06
Station 17.50 m

**Hohlraum sichtbar
(An einer Verbindung)**

Beurteilung	DWA	IK
Dichtheit	1	
Standsicherheit	0	
Betriebssicherheit	5

**Allgemeine Anmerkung:
SM Sofortmassnahme**

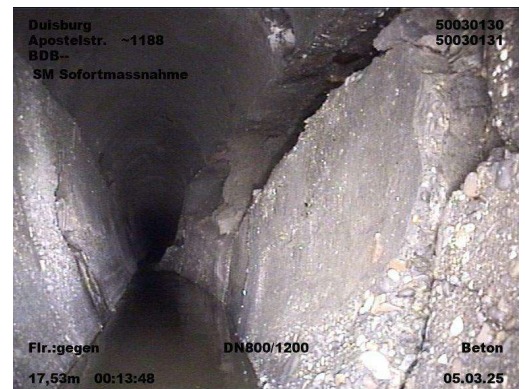
Kürzel BDCYD
Station 18.10 m

**Inspektion ist bei Berücksichtigung einer früheren
Teilinspektion NICHT abgeschlossen
Weiterfahrt wegen defekter Sohle nicht möglich**

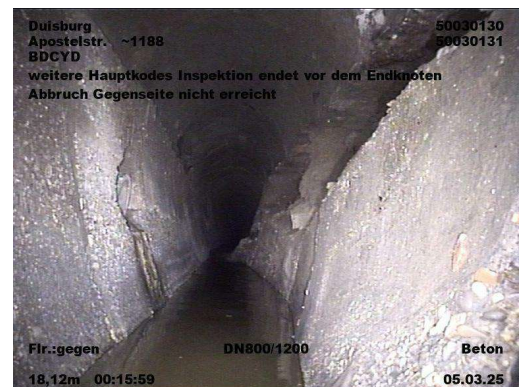
Kürzel BACB 06-00 1000 mm
Station 24.09 m B11

Rohrbruch/Einsturz Fehlen von Teilen

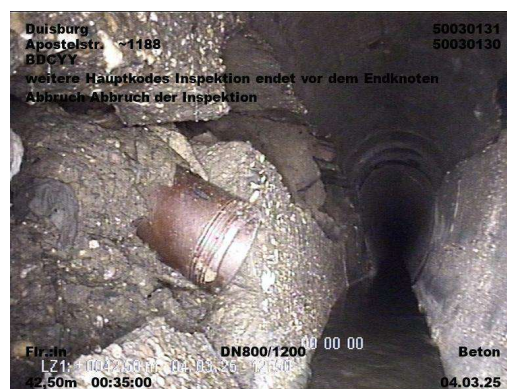
Kürzel BACB 02-05 1000 mm
Station 24.29 m

**Rohrbruch/Einsturz Fehlen von Teilen
(An einer Verbindung)**

Dichtheit 1
Standicherheit 1
Betriebssicherheit 5

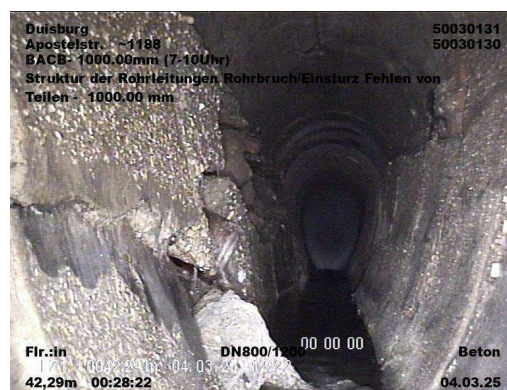
Kürzel BAP 02-05
Station 24.29 m

**Hohlraum sichtbar
(An einer Verbindung)**

Beurteilung	DWA	IK
Dichtheit	1	
Standstabilität	0	
Betriebssicherheit	5

Allgemeine Anmerkung:
SM Sofortmassnahme

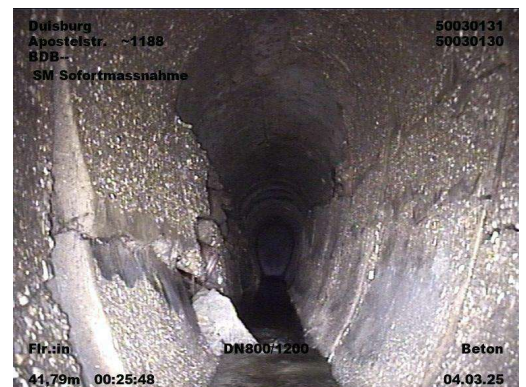
Kürzel BACA 08-05 1000 mm
Station 25.69 m B10

**Rohrbruch/Einsturz Bruch
(An einer Verbindung)**

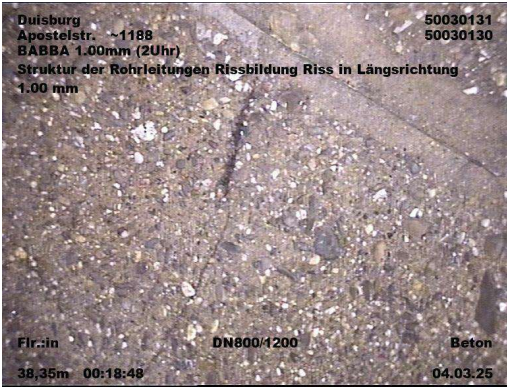
Kürzel BABBA 11-00 2 mm
Station 28.29 m B8

Rissbildung Riss in Längsrichtung
(An einer Verbindung)

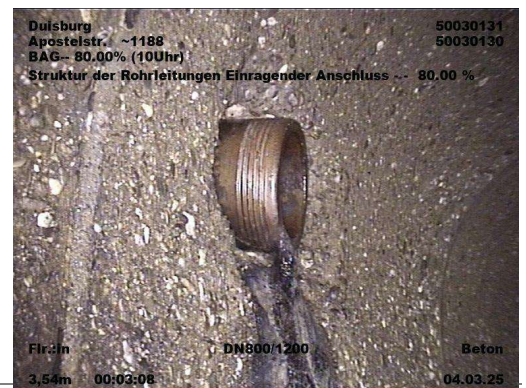
Kürzel BAG 02 80 %
Station 63.09 m

Einragener Anschluss

Dichtheit	5
Standssicherheit	5
Betriebssicherheit	3

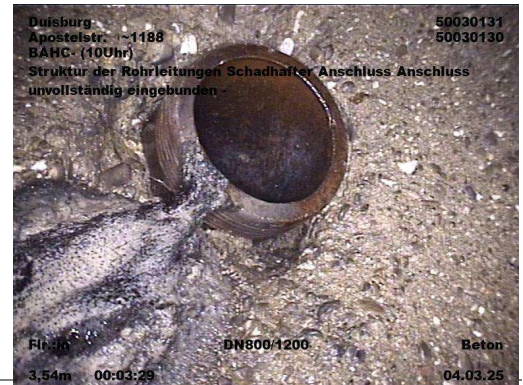
Kürzel BAHC 02
Station 63.09 m

Schadhafter Anschluss (unvollständig eingebunden)

Beurteilung	DWA	IK
Dichtheit	2	
Standsicherheit	5	
Betriebssicherheit	5

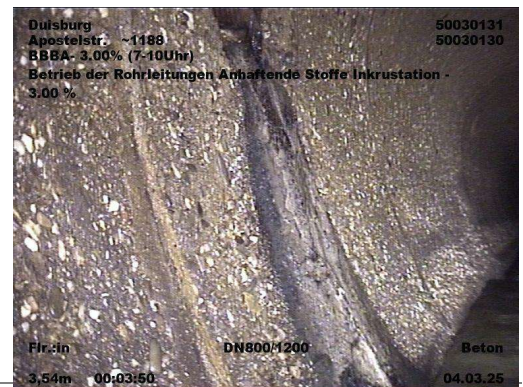
Kürzel BBBA 02-05 3 %
Station 63.09 m

**Anhaftende Stoffe Inkrustation**

Beurteilung	DWA	IK
Dichtheit	3	
Standsicherheit	5	
Betriebssicherheit	4

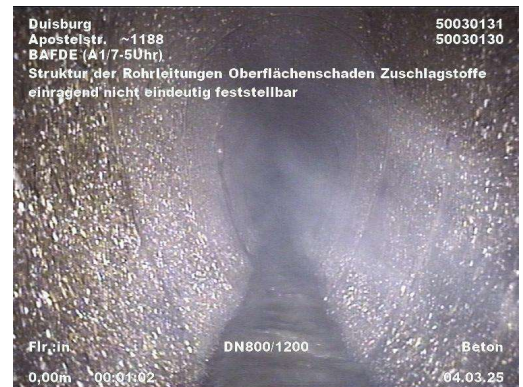
Kürzel BAFDE 07-05
Station 66.59 m B7

**Oberflächenschaden Zuschlagst.einragend nicht eindeutig feststellbar**

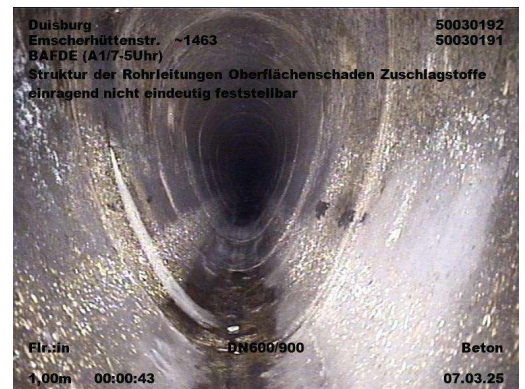
Kürzel BAFDE 07-05
Station 1.00 m A1

**Oberflächenschaden Zuschlagst.einragend nicht eindeutig feststellbar**

Beurteilung	DWA	IK
Dichtheit	5	
Standsicherheit	2	
Betriebssicherheit	4

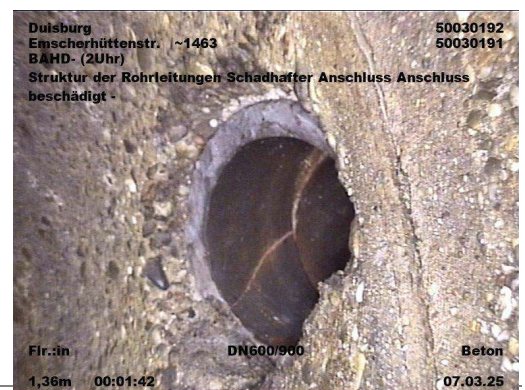
Kürzel BAHD 02
Station 1.40 m

**Schadhafter Anschluss (beschädigt)**

Beurteilung	DWA	IK
Dichtheit	2	
Standsicherheit	5	
Betriebssicherheit	5

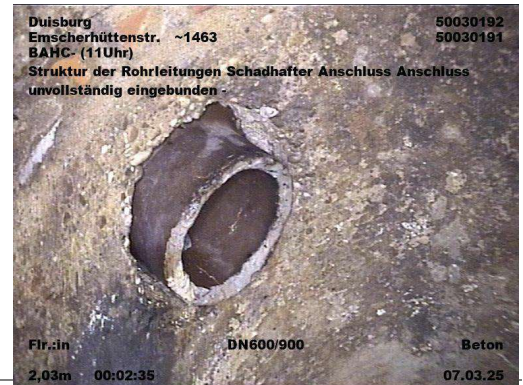
Kürzel BAHC 11
Station 2.00 m

Schadhafter Anschluss (unvollständig eingebunden)

Beurteilung	DWA	IK
Dichtheit	2	
Standsicherheit	5	
Betriebssicherheit	5

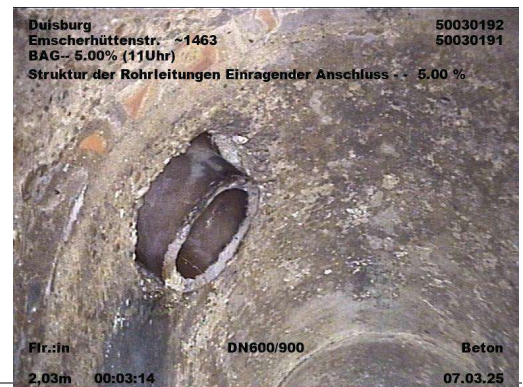
Kürzel BAG 11 5 %
Station 2.00 m

**Einragener Anschluss**

Beurteilung	DWA	IK
Dichtheit	5	
Standsicherheit	5	
Betriebssicherheit	4

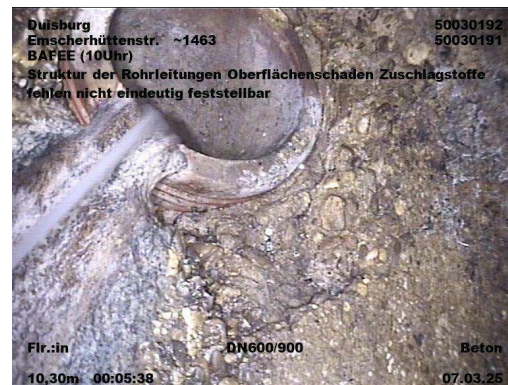
Kürzel BAFEE 10-00
Station 10.30 m

Oberflächenschaden Zuschlagst.fehlen nicht eindeutig feststellbar

Beurteilung	DWA	IK
Dichtheit	5	
Standicherheit	1	
Betriebssicherheit	4

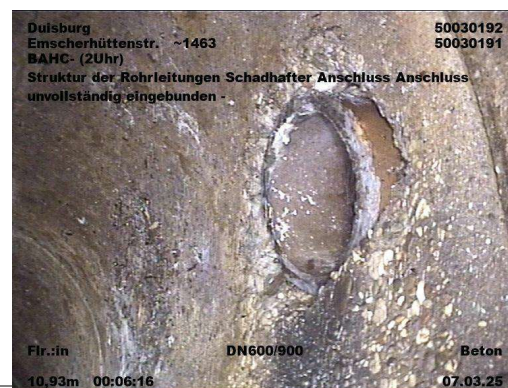
Kürzel BAHC 02
Station 10.90 m

**Schadhafter Anschluss (unvollständig eingebunden)**

Beurteilung	DWA	IK
Dichtheit	2	
Standicherheit	5	
Betriebssicherheit	5

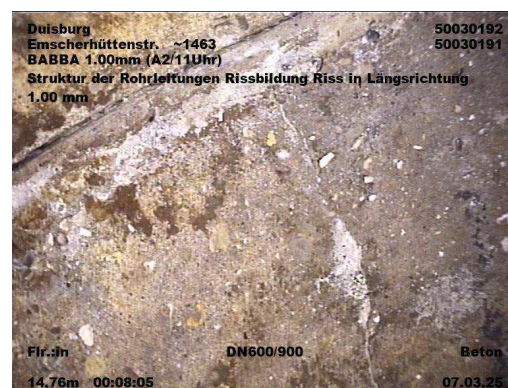
Kürzel BABBA 11-00 1 mm
Station 14.80 m A2

**Rissbildung Riss in Längsrichtung (An einer Verbindung)**

Beurteilung	DWA	IK
Dichtheit	3	
Standicherheit	3	
Betriebssicherheit	5

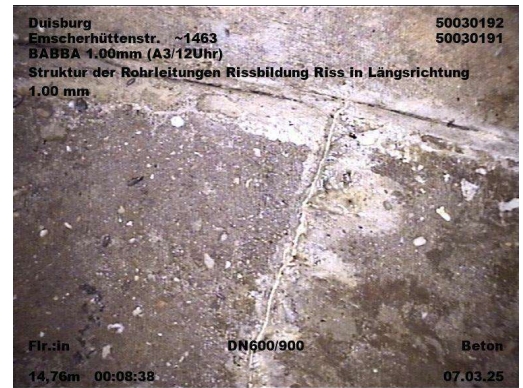
Kürzel BABBA 12-00 1 mm
Station 14.80 m A3

**Rissbildung Riss in Längsrichtung
(An einer Verbindung)**

Beurteilung	DWA	IK
Dichtheit	3	
Standsicherheit	3	
Betriebssicherheit	5

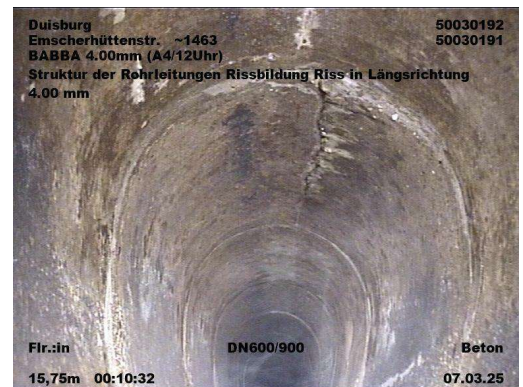
Kürzel BABBA 12-00 4 mm
Station 15.80 m A4

**Rissbildung Riss in Längsrichtung
(An einer Verbindung)**

Beurteilung	DWA	IK
Dichtheit	1	
Standsicherheit	2	
Betriebssicherheit	5

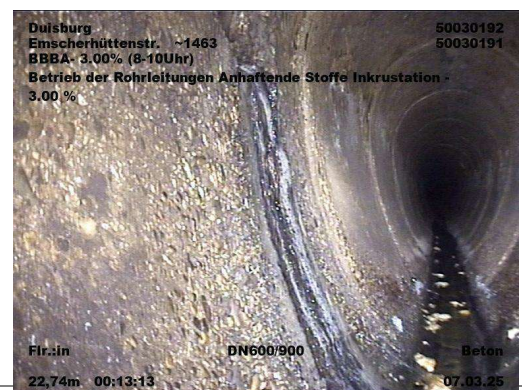
Kürzel BBBA 08-10 3 %
Station 22.70 m

Anhaftende Stoffe Inkrustation

Beurteilung	DWA	IK
Dichtheit	3	
Standsicherheit	5	
Betriebssicherheit	4

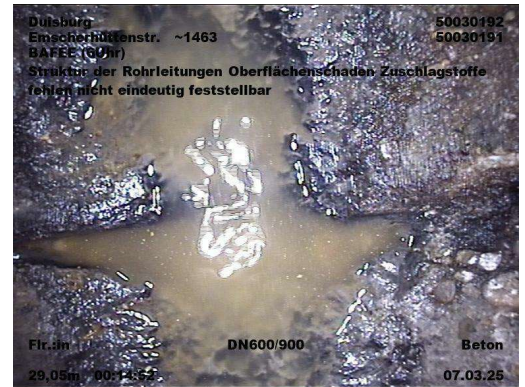
Kürzel BAFEE 06-00
Station 29.00 m

**Oberflächenschaden Zuschlagst.fehlen nicht eindeutig feststellbar
(An einer Verbindung)**

Beurteilung	DWA	IK
Dichtheit	5	
Standicherheit	1	
Betriebssicherheit	4

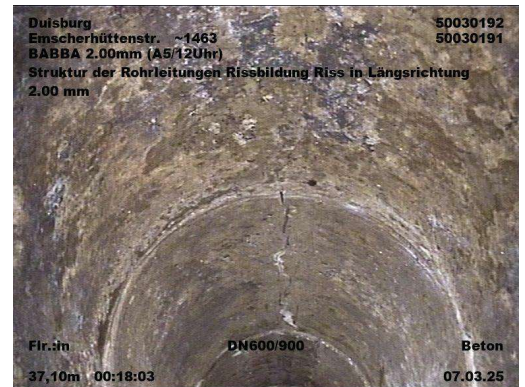
Kürzel BABBA 12-00 2 mm
Station 37.10 m A5

**Rissbildung Riss in Längsrichtung
(An einer Verbindung)**

Beurteilung	DWA	IK
Dichtheit	3	
Standicherheit	3	
Betriebssicherheit	5

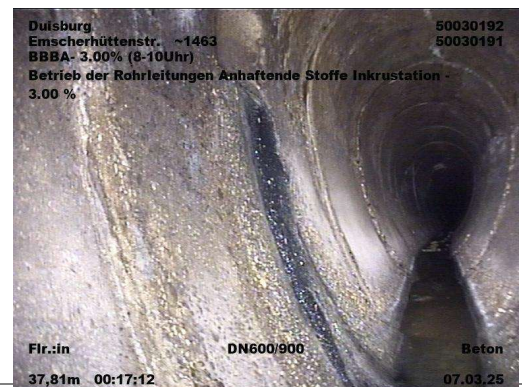
Kürzel BBBA 08-10 3 %
Station 37.80 m

Anhaftende Stoffe Inkrustation

Beurteilung	DWA	IK
Dichtheit	3	
Standicherheit	5	
Betriebssicherheit	4

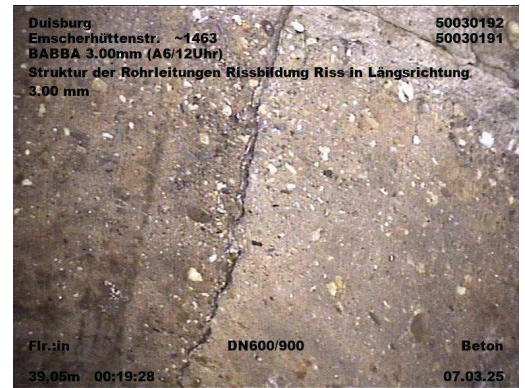
Kürzel BABBA 12-00 3 mm
Station 39.00 m A6

**Rissbildung Riss in Längsrichtung
(An einer Verbindung)**

Beurteilung	DWA	IK
Dichtheit	1	
Standsicherheit	2	
Betriebssicherheit	5

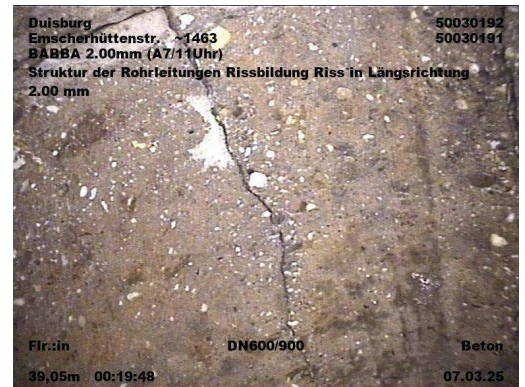
Kürzel BABBA 11-00 2 mm
Station 39.00 m A7

**Rissbildung Riss in Längsrichtung
(An einer Verbindung)**

Beurteilung	DWA	IK
Dichtheit	3	
Standsicherheit	3	
Betriebssicherheit	5

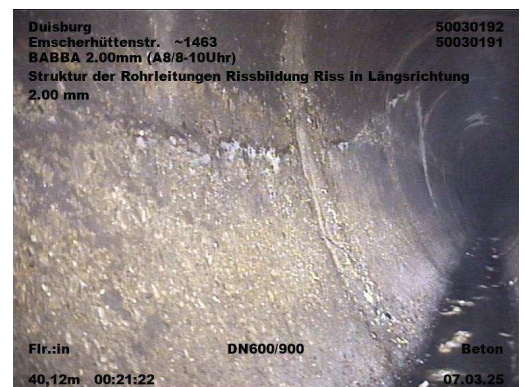
Kürzel BABBA 08-10 2 mm
Station 40.10 m A8

**Rissbildung Riss in Längsrichtung
(An einer Verbindung)**

Beurteilung	DWA	IK
Dichtheit	3	
Standsicherheit	3	
Betriebssicherheit	5

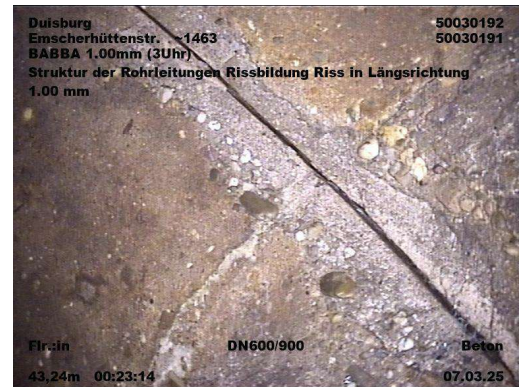
Kürzel BABBA 03-00 1 mm
Station 43.20 m

Rissbildung Riss in Längsrichtung (An einer Verbindung)

Dichtheit	3
Standssicherheit	3
Betriebssicherheit	5

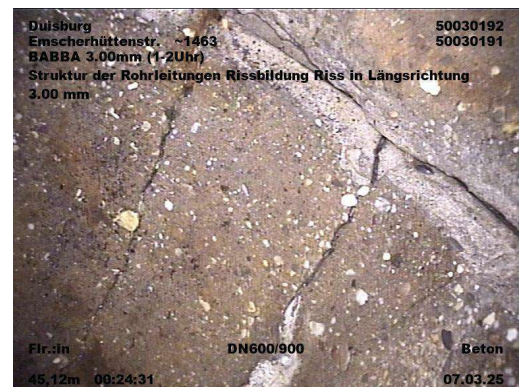
Kürzel BABBA 01-02 3 mm
Station 45.10 m

Rissbildung Riss in Längsrichtung (An einer Verbindung)

Dichtheit	2
Standssicherheit	2
Betriebssicherheit	5

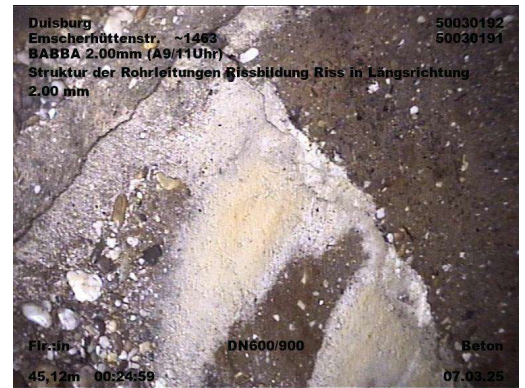
Kürzel BABBA 11-00 2 mm
Station 45.10 m A9

**Rissbildung Riss in Längsrichtung
(An einer Verbindung)**

Beurteilung	DWA	IK
Dichtheit	3	
Standsicherheit	3	
Betriebssicherheit	5

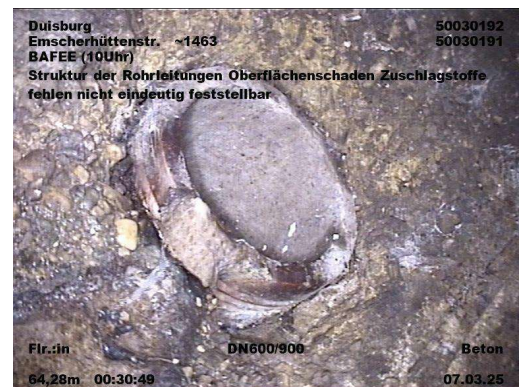
Kürzel BAFEE 10-00
Station 64.30 m

**Oberflächenschaden Zuschlagst.fehlen nicht eindeutig
feststellbar**

Beurteilung	DWA	IK
Dichtheit	5	
Standsicherheit	1	
Betriebssicherheit	4

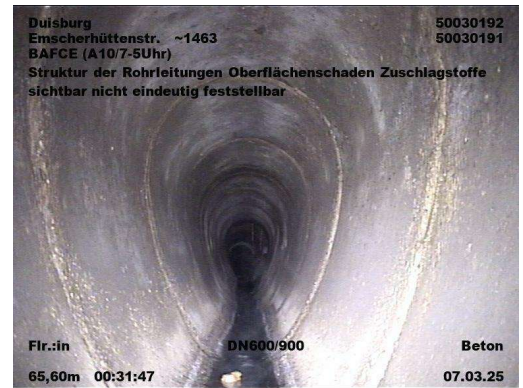
Kürzel BAFCE 07-05
Station 65.60 m A10

Oberflächenschaden Zuschlagst.stichtbar nicht eindeutig feststellbar

Beurteilung	DWA	IK
Dichtheit	5	
Standssicherheit	3	
Betriebssicherheit	4

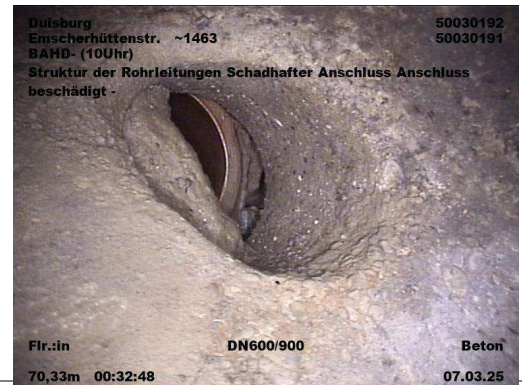
Kürzel BAHD 10
Station 70.30 m

**Schadhafter Anschluss (beschädigt)**

Beurteilung	DWA	IK
Dichtheit	2	
Standssicherheit	5	
Betriebssicherheit	5

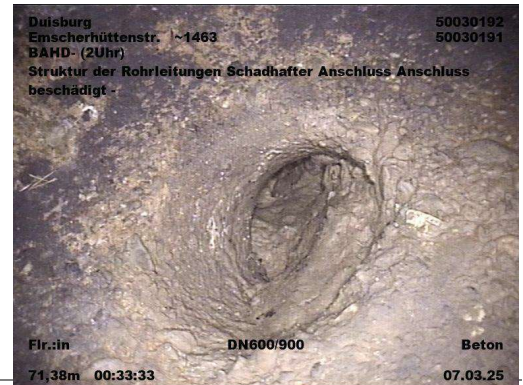
Kürzel BAHD 02
Station 71.40 m

Schadhafter Anschluss (beschädigt)

Beurteilung	DWA	IK
Dichtheit	2	
Standssicherheit	5	
Betriebssicherheit	5

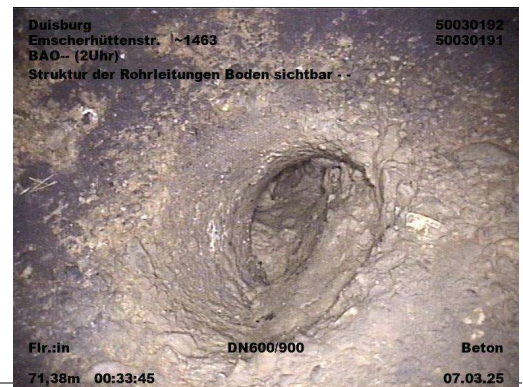
Kürzel BDB
Station 71.40 m

**Allgemeine Anmerkung:
SM Sofortmassnahme**

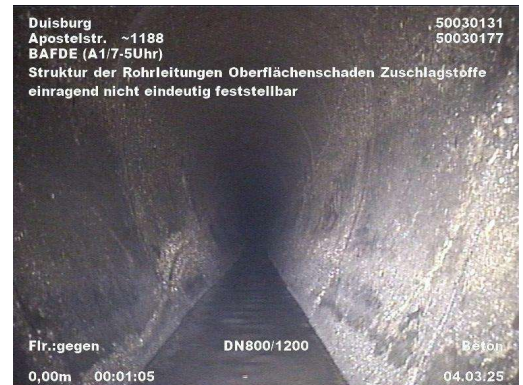
Oberflächenschaden Zuschlagst.einragend nicht eindeutig feststellbar

Beurteilung	DWA	IK
Dichtheit	5	
Standsicherheit	2	
Betriebssicherheit	4

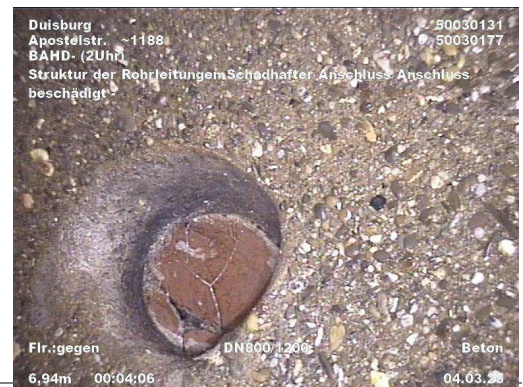
Kürzel BAHD 02
Station 6.90 m

**Schadhafter Anschluss (beschädigt)**

Beurteilung	DWA	IK
Dichtheit	2	
Standsicherheit	5	
Betriebssicherheit	5

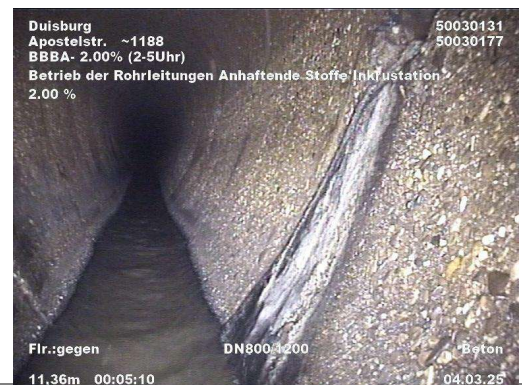
Kürzel BBBA 02-05 2 %
Station 11.40 m

**Anhaftende Stoffe Inkrustation**

Beurteilung	DWA	IK
Dichtheit	3	
Standsicherheit	5	
Betriebssicherheit	4

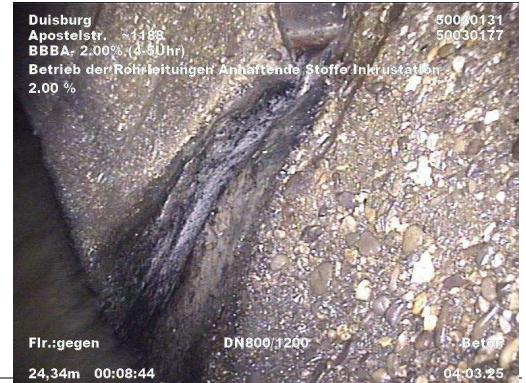
Kürzel BBBA 04-05 2 %
Station 24.30 m

Anhaftende Stoffe Inkrustation

Beurteilung	DWA	IK
Dichtheit	3	
Standssicherheit	5	
Betriebssicherheit	4

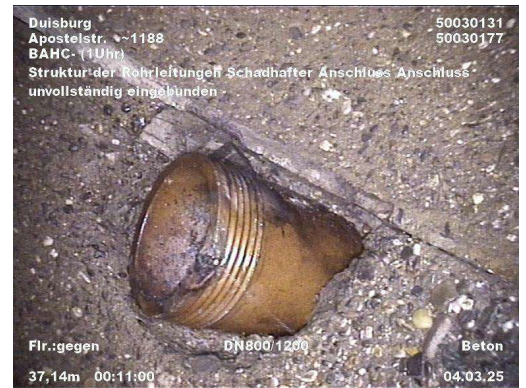
Kürzel BAHC 01
Station 37.10 m

**Schadhafter Anschluss (unvollständig eingebunden)
(An einer Verbindung)**

Beurteilung	DWA	IK
Dichtheit	2	
Standssicherheit	5	
Betriebssicherheit	5

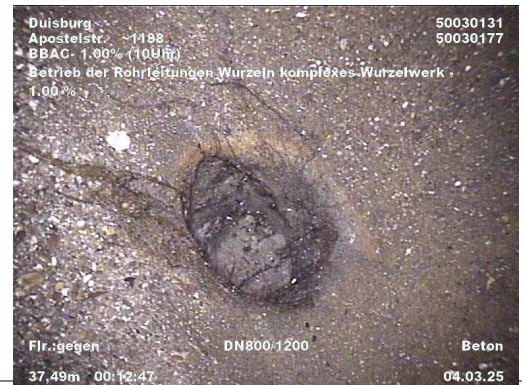
Kürzel BBAC 10-00 1 %
Station 37.50 m

**Wurzeln komplexes Wurzelwerk**

Beurteilung	DWA	IK
Dichtheit	2	
Standssicherheit	5	
Betriebssicherheit	3

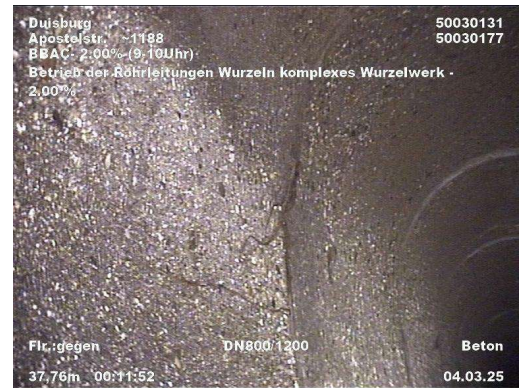
Kürzel BBAC 09-10 2 %
Station 37.80 m

**Wurzeln komplexes Wurzelwerk
(An einer Verbindung)**

Beurteilung	DWA	IK
Dichtheit	2	
Standsicherheit	5	
Betriebssicherheit	3

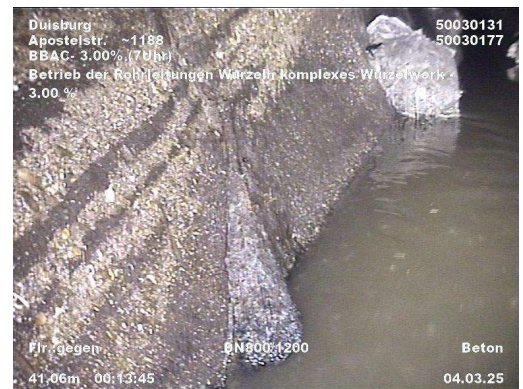
Kürzel BBAC 07-00 3 %
Station 41.10 m

**Wurzeln komplexes Wurzelwerk
(An einer Verbindung)**

Beurteilung	DWA	IK
Dichtheit	2	
Standsicherheit	5	
Betriebssicherheit	3

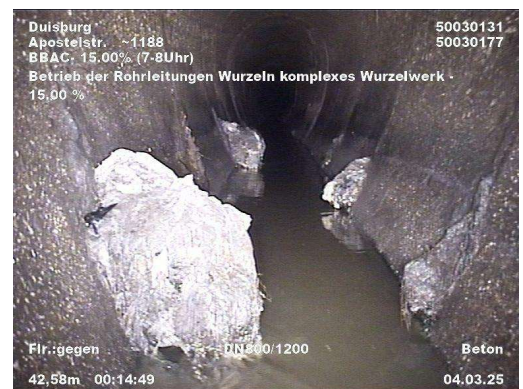
Kürzel BBAC 07-08 15 %
Station 42.60 m

**Wurzeln komplexes Wurzelwerk
(An einer Verbindung)**

Beurteilung	DWA	IK
Dichtheit	2	
Standsicherheit	5	
Betriebssicherheit	2

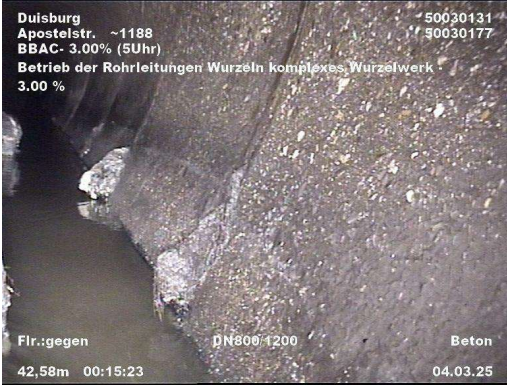
Kürzel BBAC 05-00 3 %
Station 42.60 m

Wurzeln komplexes Wurzelwerk
(An einer Verbindung)

Beurteilung	DWA	IK
Dichtheit	2	
Standicherheit	5	
Betriebssicherheit	3

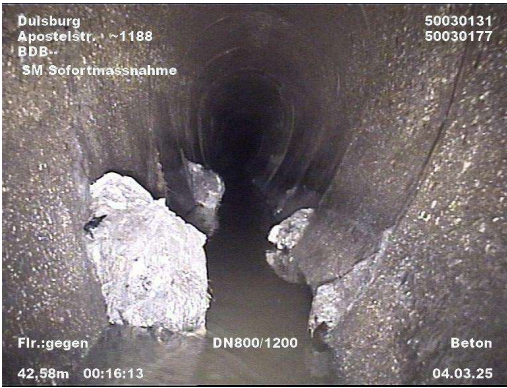
Kürzel BDB
Station 42.60 m

Allgemeine Anmerkung:
SM Sofortmassnahme

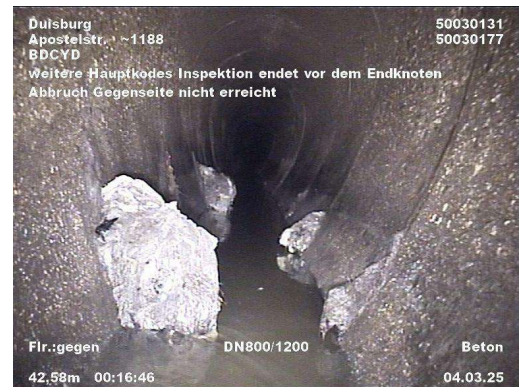
Kürzel	BDCYD
Station	42.60 m

Inspektion ist bei Berücksichtigung einer früheren Teilinspektion NICHT abgeschlossen
Weiterfahrt wegen Wurzeln nicht möglich

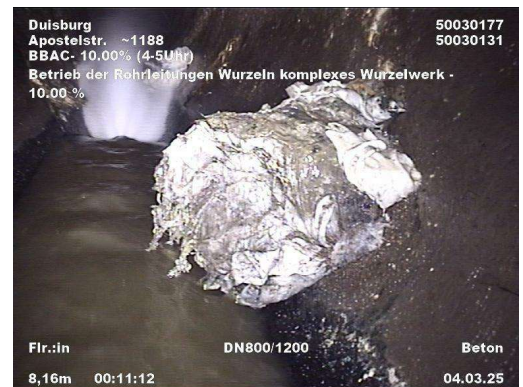
Kürzel	BBAC 07-08 10 %
Station	44.73 m

Wurzeln komplexes Wurzelwerk (An einer Verbindung)

Beurteilung	DWA	IK
Dichtheit	2	
Standssicherheit	5	
Betriebssicherheit	2

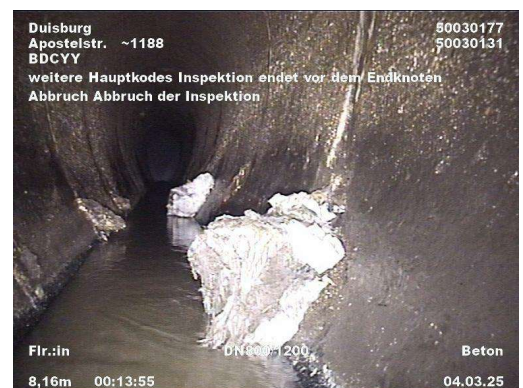
Kürzel	BDCYY
Station	44,73 m

Abbruch der Inspektion; Grund::
Weiterfahrt wegen Wurzel nicht möglich. Gegenmessung

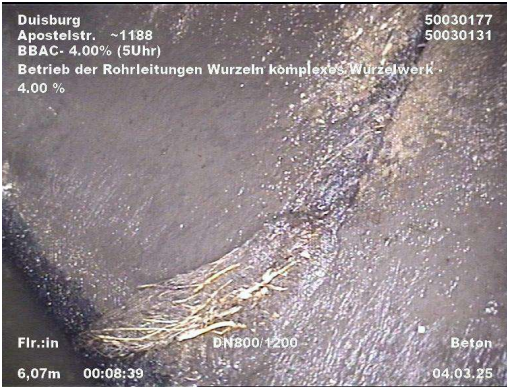
Kürzel BBAC 07-00 4 %
Station 46.83 m

Wurzeln komplexes Wurzelwerk
(An einer Verbindung)

Beurteilung	DWA	IK
Dichtheit	2	
Standsicherheit	5	
Betriebssicherheit	3

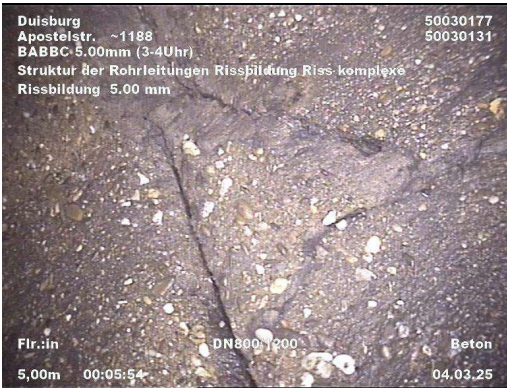
Kürzel BABBC 08-09 5 mm
Station 47.93 m

Rissbildung Riss komplexe Rissbildung
(An einer Verbindung)

Beurteilung	DWA	IK
Dichtheit	1	
Standsicherheit	2	
Betriebssicherheit	5

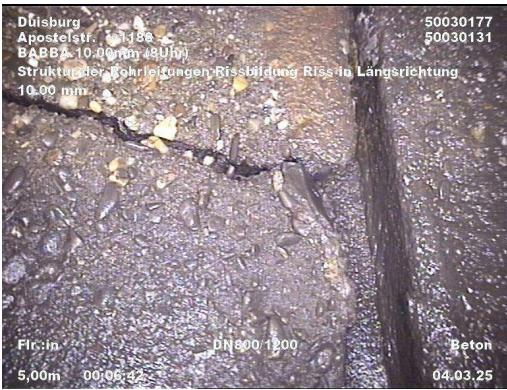
Kürzel BABBA 04-00 10 mm
Station 47.93 m

Rissbildung Riss in Längsrichtung
(An einer Verbindung)

Beurteilung	DWA	IK
Dichtheit	1	
Standsicherheit	0	
Betriebssicherheit	5

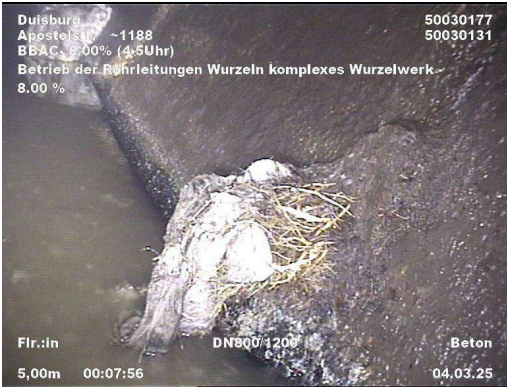
Kürzel BBAC 07-08 8 %
Station 47.93 m

Wurzeln komplexes Wurzelwerk
(An einer Verbindung)

Beurteilung	DWA	IK
Dichtheit	2	
Standicherheit	5	
Betriebssicherheit	3

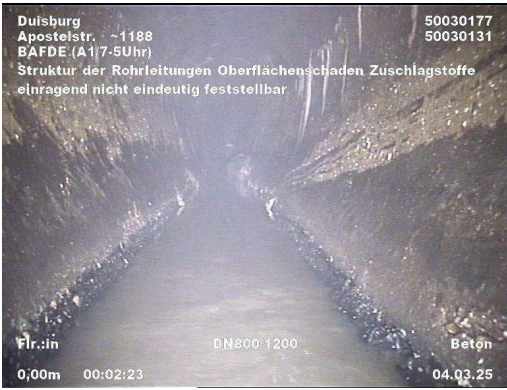
Kürzel BAFDE 07-05
Station 52.93 m B2

Oberflächenschaden Zuschlagst.einragend nicht eindeutig
feststellbar

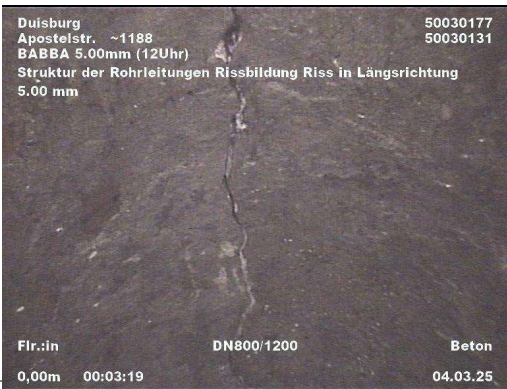
Kürzel BABBA 12-00 5 mm
Station 52.93 m B3

Rissbildung Riss in Längsrichtung

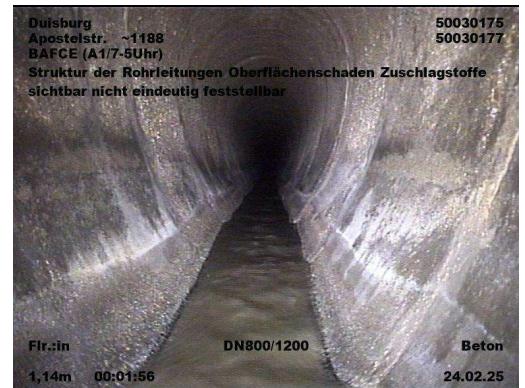
Oberflächenschaden Zuschlagst.stichtbar nicht eindeutig feststellbar

Beurteilung	DWA	IK
Dichtheit	5	
Standsicherheit	3	
Betriebssicherheit	4

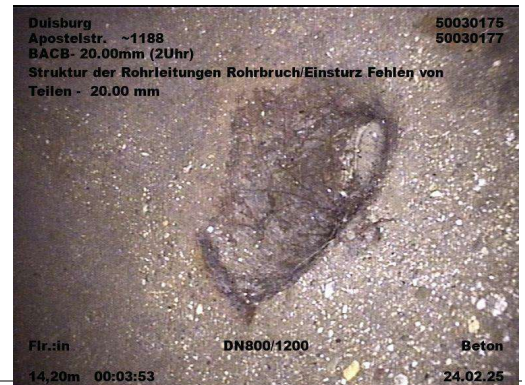
Kürzel BACB 02-00 20 mm
Station 14.20 m

**Rohrbruch/Einsturz Fehlen von Teilen**

Beurteilung	DWA	IK
Dichtheit	4	
Standsicherheit	4	
Betriebssicherheit	5

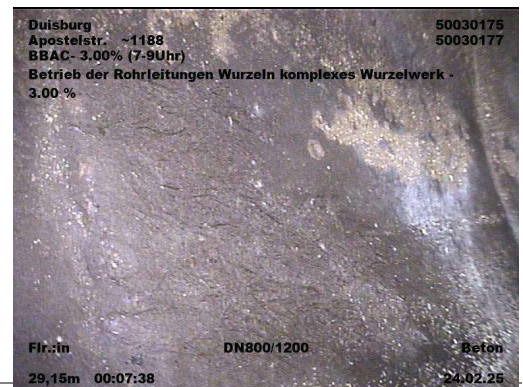
Kürzel BBAC 07-09 3 %
Station 29.10 m

**Wurzeln komplexes Wurzelwerk**

Beurteilung	DWA	IK
Dichtheit	2	
Standsicherheit	5	
Betriebssicherheit	3

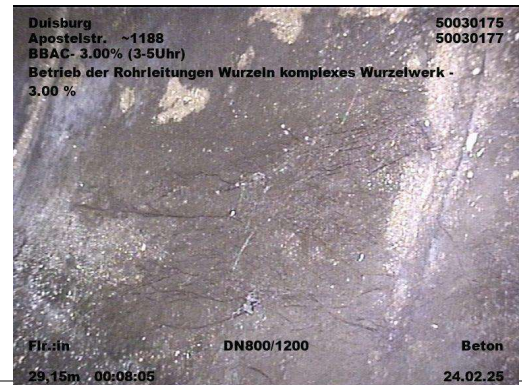
Kürzel BBAC 03-05 3 %
Station 29.10 m

**Wurzeln komplexes Wurzelwerk**

Beurteilung	DWA	IK
Dichtheit	2	
Standsicherheit	5	
Betriebssicherheit	3

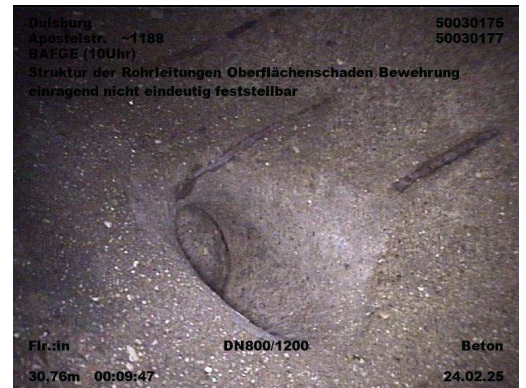
Kürzel BAFGE 10-00
Station 30.80 m

Oberflächenschaden Bewehrung einr. nicht eindeutig feststellbar

Dichtheit	5
Standssicherheit	2
Betriebssicherheit	4

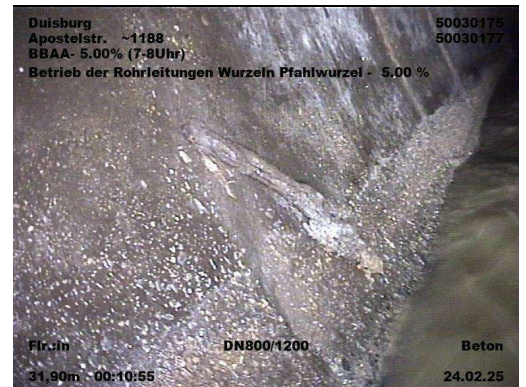
Kürzel	BBAA 07-08 5 %
Station	31.90 m

Wurzeln Pfahlwurzeln (An einer Verbindung)

Dichtheit	2
Standssicherheit	5
Betriebssicherheit	3

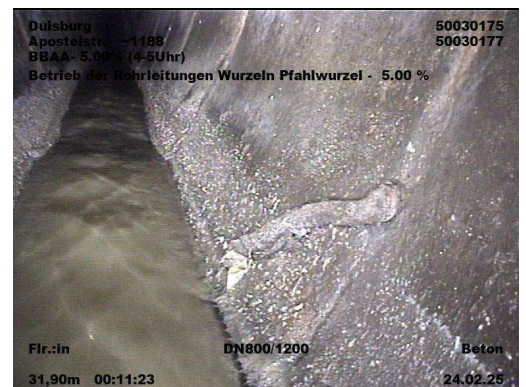
Kürzel	BBAA 04-05 5 %
Station	31.90 m

Wurzeln Pfahlwurzeln (An einer Verbindung)

Dichtheit	2
Standssicherheit	5
Betriebssicherheit	3

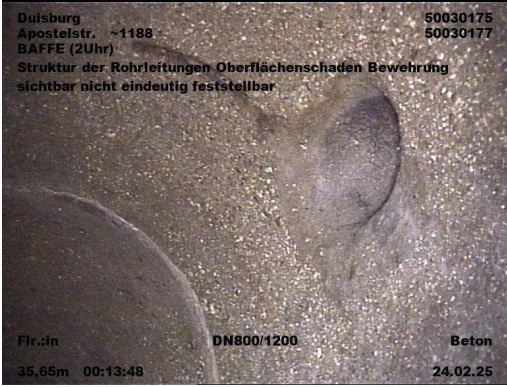
Oberflächenschaden Bewehrung sichtbar nicht eindeutig feststellbar

Beurteilung	DWA	IK
Dichtheit	5	
Standicherheit	3	
Betriebssicherheit	4

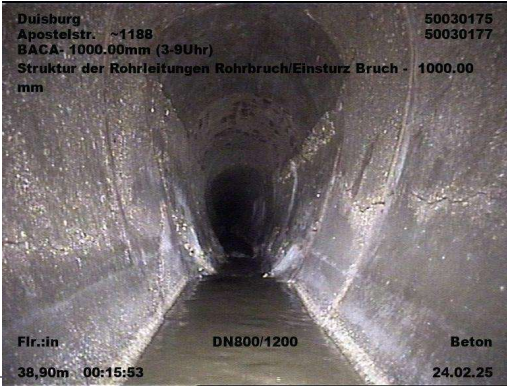
Rohrbruch/Einsturz Bruch

Beurteilung	DWA	IK
Dichtheit	1	
Standicherheit	1	
Betriebssicherheit	4

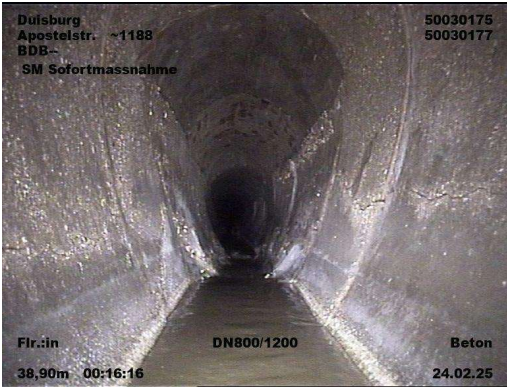
Allgemeine Anmerkung:
SM Sofortmassnahme

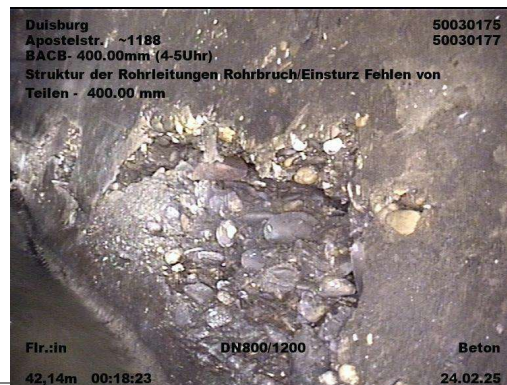
Kürzel BAO 04-05
Station 42.10 m

Boden sichtbar

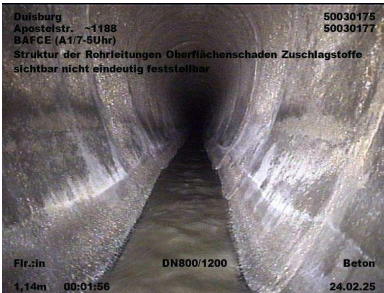
<div>Duisburg Apostelstr. ~1188 BAFCE (A17-5Uhr) Struktur der Rohrleitungen Oberflächenschaden Zuschlagstoffe sichtbar nicht eindeutig feststellbar</div> <div><div>50030175 50030177</div><div>

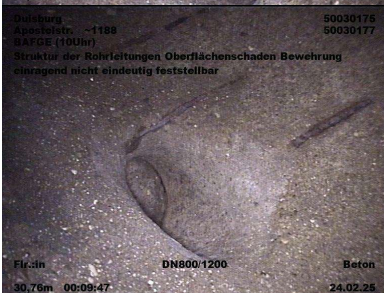
<div>Duisburg Apostelstr. ~1188 BAFFE (10Uhr) Struktur der Rohrleitungen Oberflächenschaden Bewehrung scharf nicht eindeutig feststellbar</div> <div><div>50030175 50030177</div><div>

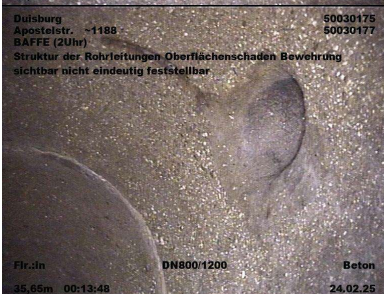
<div>Duisburg Apostelstr. ~1188 BAFCE (2Uhr) Struktur der Rohrleitungen Oberflächenschaden Bewehrung sichtbar nicht eindeutig feststellbar</div> <div><div>50030175 50030177</div><div>

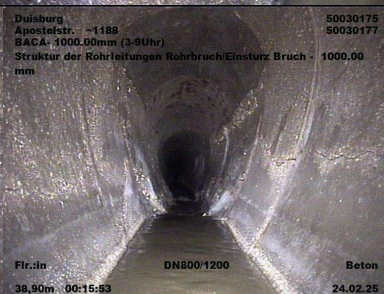
</div></div> <div><div>Fir.:in</div><div>DN800/1200</div><div>Beton</div></div> <div><div>35,65m</div><div>00:13:48</div><div>24.02.25</div></div>	<div>Duisburg Apostelstr. ~1188 BACA- 1000.00mm (3-9Uhr) Struktur der Rohrleitungen Rohrbruch/Einsturz Bruch - 1000,00 mm</div> <div><div>50030175 50030177</div><div>

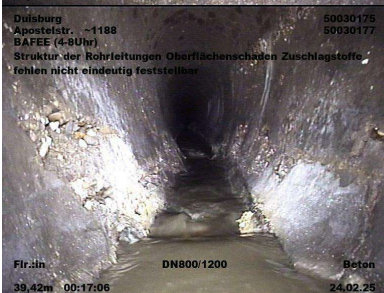
<div>Duisburg Apostelstr. ~1188 BAFEE (4-8Uhr) Struktur der Rohrleitungen Oberflächenschaden Zuschlagstoffe fehlen nicht eindeutig feststellbar</div> <div><div>50030175 50030177</div><div>

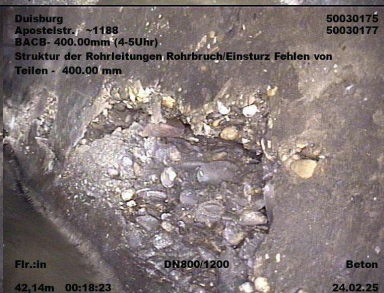
</div></div> <div><div>Fir.:in</div><div>DN800/1200</div><div>Beton</div></div> <div><div>39,42m</div><div>00:17:06</div><div>24.02.25</div></div>	<div>Duisburg Apostelstr. ~1188 BACB- 400.00mm (4-5Uhr) Struktur der Rohrleitungen Rohrbruch/Einsturz Fehlen von Teilen - 400.00 mm</div> <div><div>50030175 50030177</div><div>

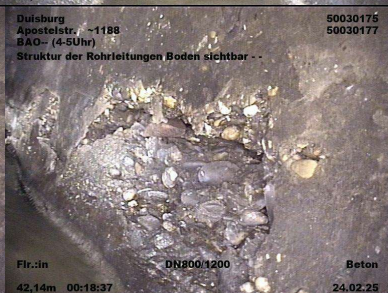
</div></div> <div><div>Fir.:in</div><div>DN800/1200</div><div>Beton</div></div> <div><div>42,14m</div><div>00:18:23</div><div>24.02.25</div></div>	<div>Duisburg Apostelstr. ~1188 BAO- (4-5Uhr) Struktur der Rohrleitungen Boden sichtbar -</div> <div><div>50030175 50030177</div><div>

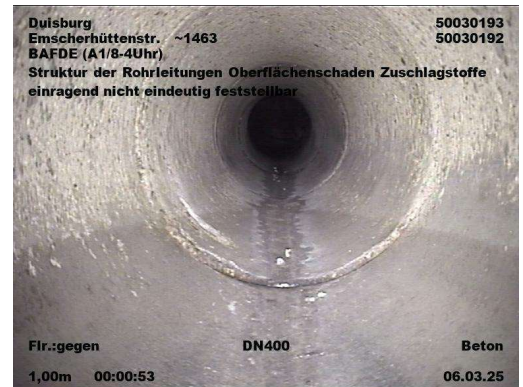
Kürzel BAFDE 08-04
Station 1.00 m A1

**Oberflächenschaden Zuschlagst.einragend nicht eindeutig feststellbar**

Beurteilung	DWA	IK
Dichtheit	5	
Standsicherheit	2	
Betriebssicherheit	4

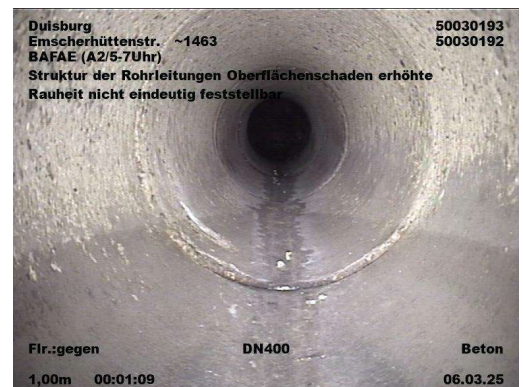
Kürzel BAFAE 05-07
Station 1.00 m A2

**Oberflächenschaden erhöhte Rauheit nicht eindeutig feststellbar**

Beurteilung	DWA	IK
Dichtheit	5	
Standsicherheit	4	
Betriebssicherheit	4

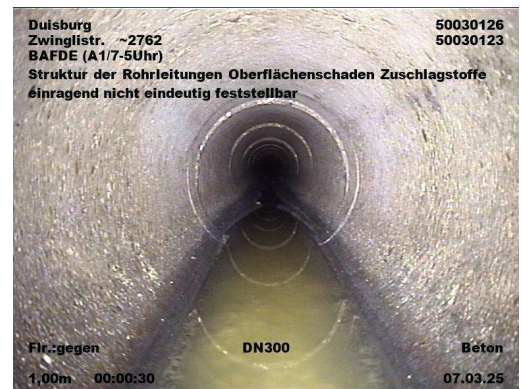
Kürzel BAFDE 07-05
Station 1.00 m A1

**Oberflächenschaden Zuschlagst.einragend nicht eindeutig feststellbar**

Beurteilung	DWA	IK
Dichtheit	5	
Standicherheit	2	
Betriebssicherheit	4

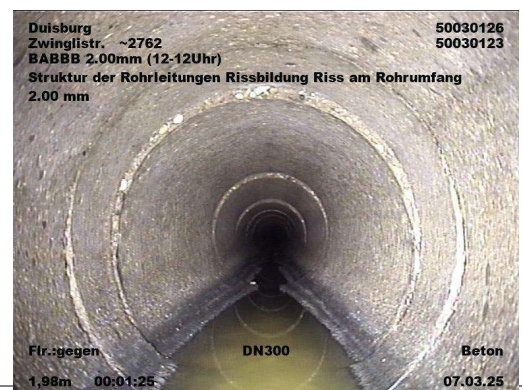
Kürzel BABBB 12-12 2 mm
Station 2.00 m

**Rissbildung Riss am Rohrumfang**

Beurteilung	DWA	IK
Dichtheit	3	
Standicherheit	4	
Betriebssicherheit	5

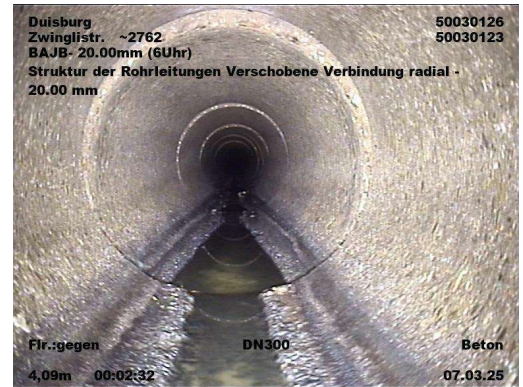
Kürzel BAJB 06 20 mm
Station 4.10 m

**Verschobene Verbindung radial rechtwinklig zur Rohrleitungsachse
(An einer Verbindung)**

Beurteilung	DWA	IK
Dichtheit	1	
Standsicherheit	4	
Betriebssicherheit	4

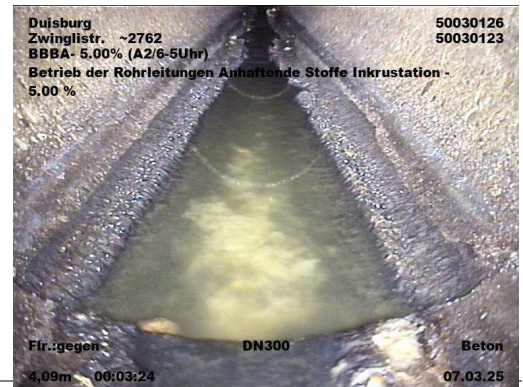
Kürzel BBBA 06-05 5 %
Station 4.10 m A2

Anhaftende Stoffe Inkrustation

Beurteilung	DWA	IK
Dichtheit	3	
Standsicherheit	5	
Betriebssicherheit	3

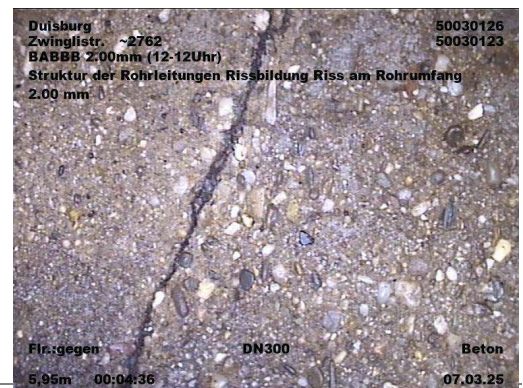
Kürzel BABBB 12-12 2 mm
Station 5.90 m

Rissbildung Riss am Rohrumfang

Beurteilung	DWA	IK
Dichtheit	3	
Standsicherheit	4	
Betriebssicherheit	5

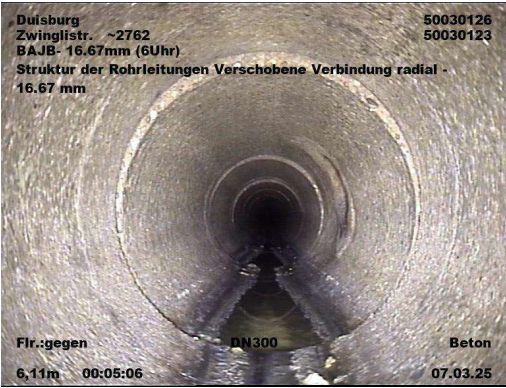
Kürzel BAJB 06 16 mm
Station 6.10 m

Verschobene Verbindung radial rechtwinklig zur Rohrleitungsachse
(An einer Verbindung)

Beurteilung	DWA	IK
Dichtheit	2	
Standsicherheit	4	
Betriebssicherheit	4

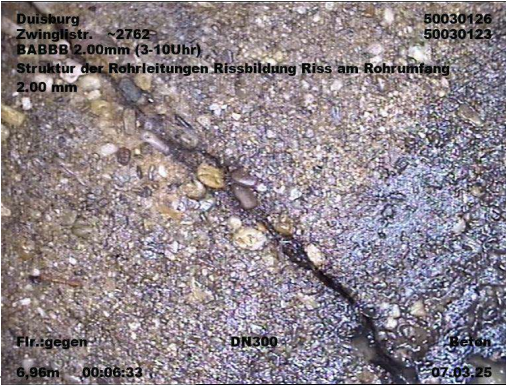
Kürzel BABBB 03-10 2 mm
Station 7.00 m

Rissbildung Riss am Rohrumfang

Beurteilung	DWA	IK
Dichtheit	3	
Standsicherheit	4	
Betriebssicherheit	5

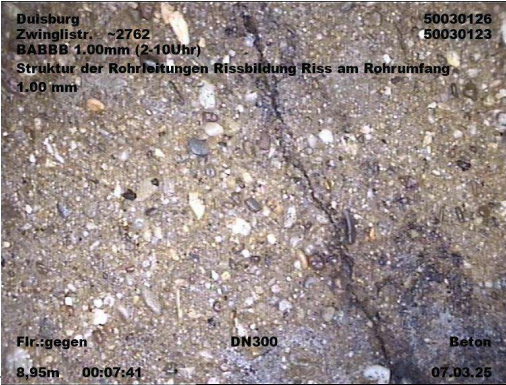
Kürzel BABBB 02-10 1 mm
Station 8.90 m

Rissbildung Riss am Rohrumfang

Beurteilung	DWA	IK
Dichtheit	3	
Standsicherheit	4	
Betriebssicherheit	5

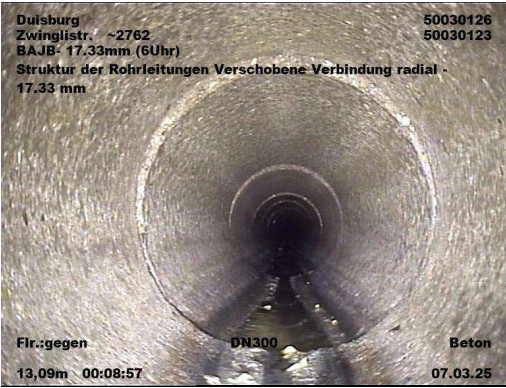
Verschobene Verbindung radial rechtwinklig zur Rohrleitungsachse
(An einer Verbindung)

Beurteilung	DWA	IK
Dichtheit	2	
Standicherheit	4	
Betriebssicherheit	4

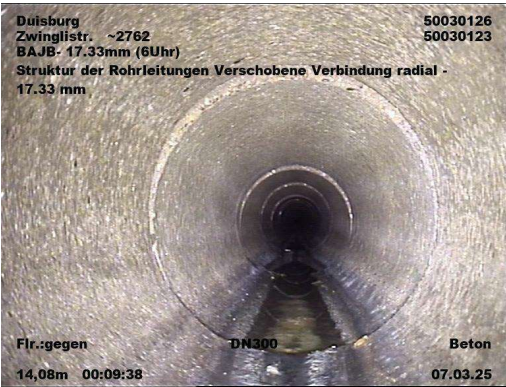
Verschobene Verbindung radial rechtwinklig zur Rohrleitungsachse
(An einer Verbindung)

Beurteilung	DWA	IK
Dichtheit	2	
Standicherheit	4	
Betriebssicherheit	4

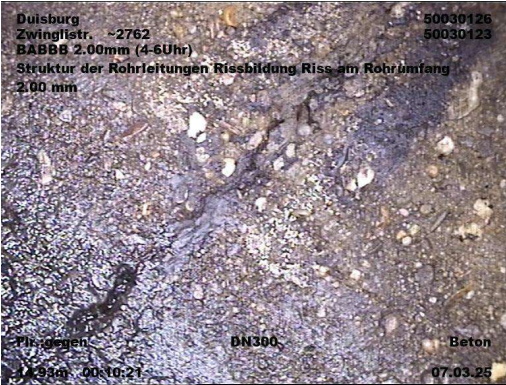
Rissbildung Riss am Rohrumfang

Beurteilung	DWA	IK
Dichtheit	3	
Standicherheit	4	
Betriebssicherheit	5
