Haltungsbericht

H0026102
 Anfangsschacht 50030126
 Endschacht 50030129
 Kanalart Freispiegelkanal
 Entw.-verfahren Mischwasser
 Straße Apostelstr. ~1188
 Ortsteil Laar [Laar]
 Kanalnummer 77.00.00.00
 Haltungsnummer 114
 Netznummer Netz7700 Alte Emscher

Profil EI B:H=2:3
 Profilbreite / Profilhöhe 800 / 1200 mm
 Rohr- Haltungsänge 43.93 / 44.92 m
 Gefälle 7,88 ‰
 Mittlere_Tiefe 3,59 m
 Baujahr 1926
 Verkehrslage Nebenstraße (Anlieger)
 Material Beton
 Innenschutz

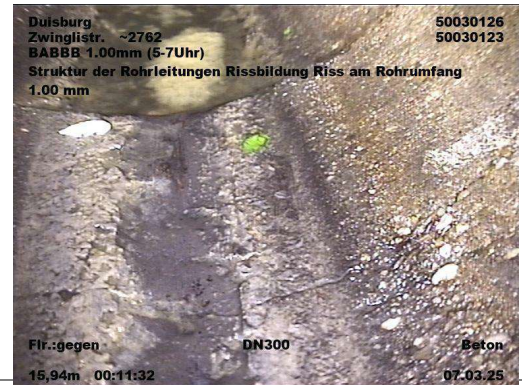
Kürzel BABBB 05-07 1 mm
Station 15.90 m

Rissbildung Riss am Rohrumfang

Beurteilung	DWA	IK
Dichtheit	3	
Standssicherheit	4	
Betriebssicherheit	5

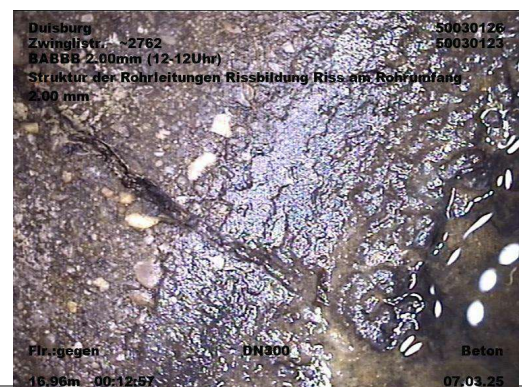
Kürzel BABBB 12-12 2 mm
Station 17.00 m

**Rissbildung Riss am Rohrumfang**

Beurteilung	DWA	IK
Dichtheit	3	
Standssicherheit	4	
Betriebssicherheit	5

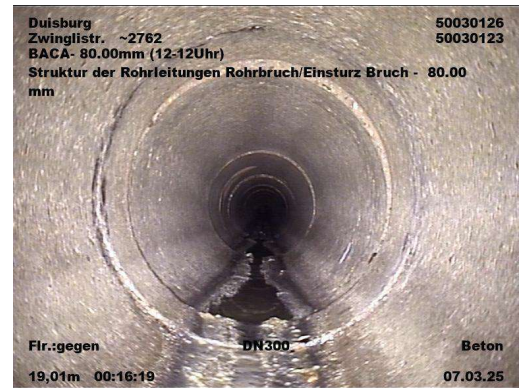
Kürzel BACA 12-12 80 mm
Station 19.00 m

**Rohrbruch/Einsturz Bruch
(An einer Verbindung)**

Beurteilung	DWA	IK
Dichtheit	1	
Standicherheit	1	
Betriebssicherheit	4

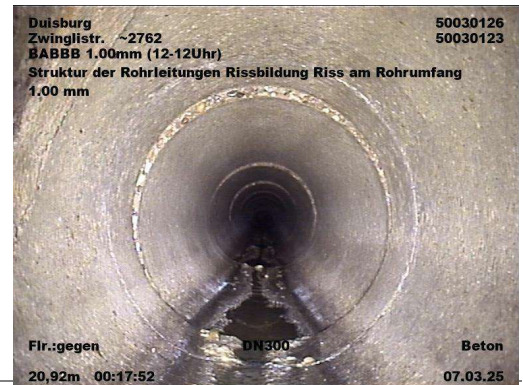
Kürzel BABBB 12-12 1 mm
Station 20.90 m

Rissbildung Riss am Rohrumfang

Beurteilung	DWA	IK
Dichtheit	3	
Standicherheit	4	
Betriebssicherheit	5

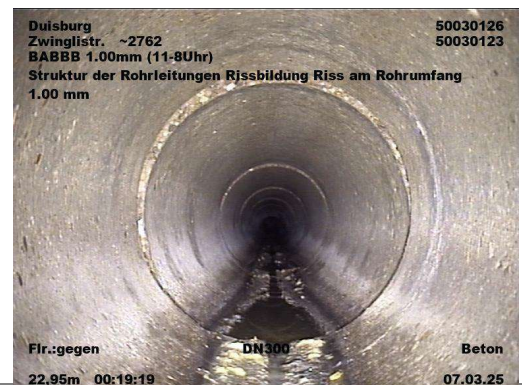
Kürzel BABBB 11-08 1 mm
Station 23.00 m

Rissbildung Riss am Rohrumfang

Beurteilung	DWA	IK
Dichtheit	3	
Standicherheit	4	
Betriebssicherheit	5

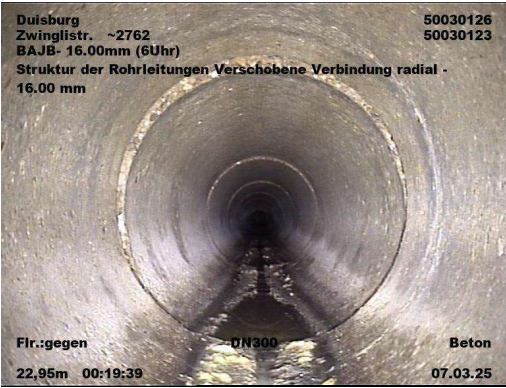
Verschobene Verbindung radial rechtwinklig zur Rohrleitungsachse
(An einer Verbindung)

Beurteilung	DWA	IK
Dichtheit	2	
Standsicherheit	4	
Betriebssicherheit	4

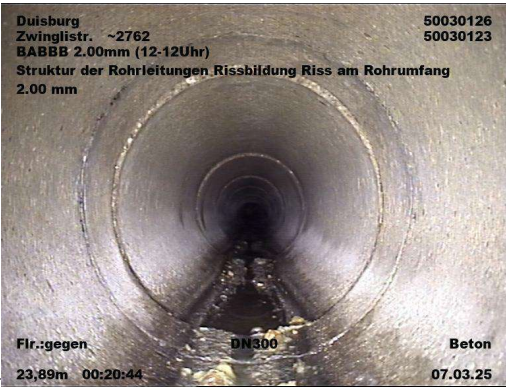
Rissbildung Riss am Rohrfumfang

Beurteilung	DWA	IK
Dichtheit	3	
Standsicherheit	4	
Betriebssicherheit	5

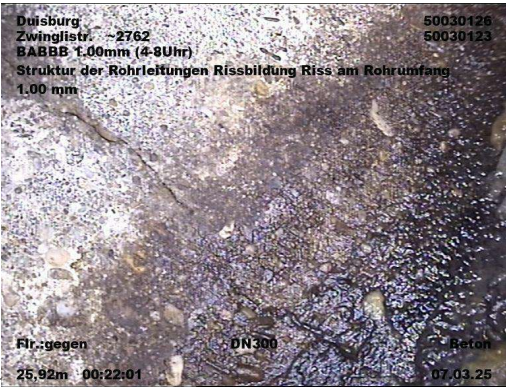
Rissbildung Riss am Rohrfumfang

Beurteilung	DWA	IK
Dichtheit	3	
Standsicherheit	4	
Betriebssicherheit	5

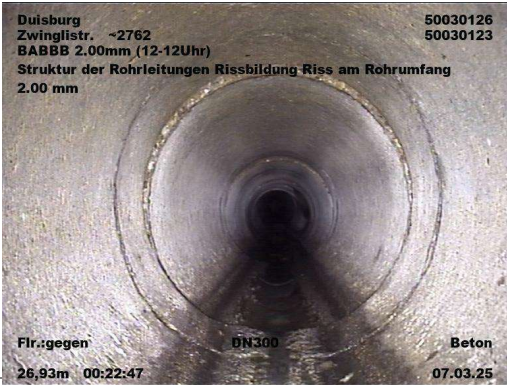
Kürzel BABBB 12-12 2 mm
Station 26.90 m

Rissbildung Riss am Rohrumfang

Beurteilung	DWA	IK
Dichtheit	3	
Standicherheit	4	
Betriebssicherheit	5

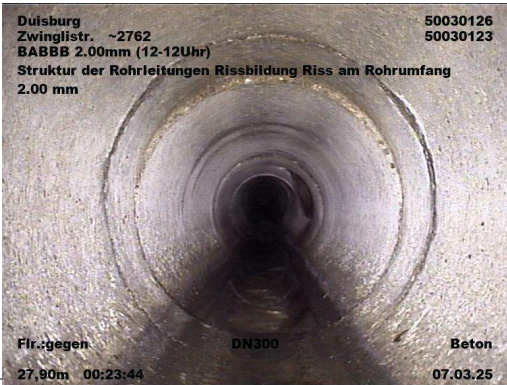
Kürzel BABBB 12-12 2 mm
Station 27.90 m

Rissbildung Riss am Rohrumfang

Beurteilung	DWA	IK
Dichtheit	3	
Standicherheit	4	
Betriebssicherheit	5

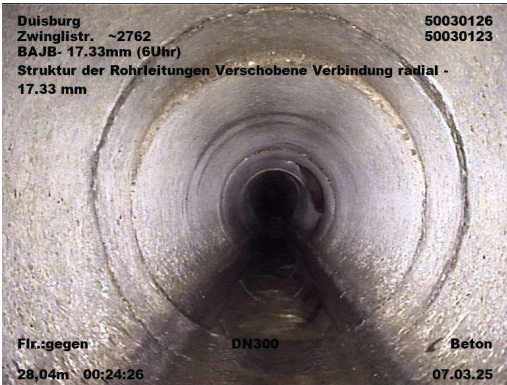
Kürzel BAJB 06 17 mm
Station 28.00 m

Verschobene Verbindung radial rechtwinklig zur Rohrleitungsachse (An einer Verbindung)

Beurteilung	DWA	IK
Dichtheit	2	
Standicherheit	4	
Betriebssicherheit	4

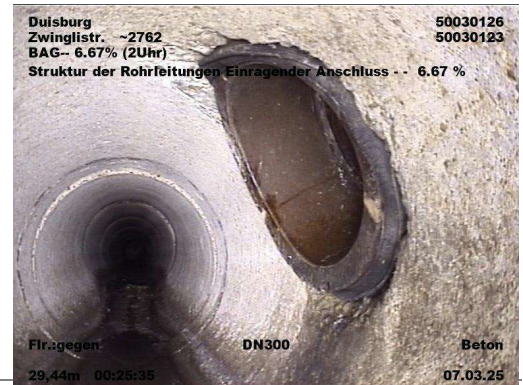
Kürzel BAG 02 6 %
Station 29.40 m

Einragener Anschluss

Beurteilung	DWA	IK
Dichtheit	5	
Standsicherheit	5	
Betriebssicherheit	4

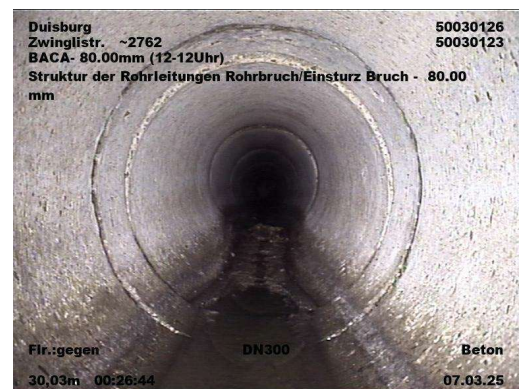
Kürzel BACA 12-12 80 mm
Station 30.00 m

**Rohrbruch/Einsturz Bruch
(An einer Verbindung)**

Beurteilung	DWA	IK
Dichtheit	1	
Standsicherheit	1	
Betriebssicherheit	4

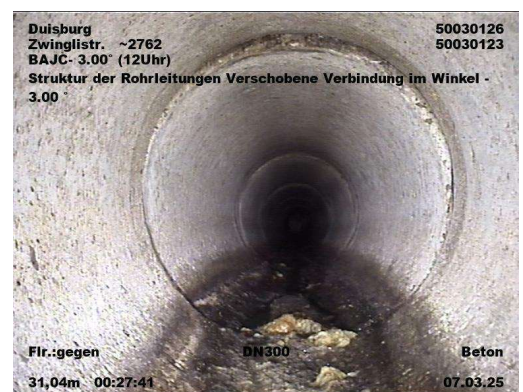
Kürzel BAJC 12 3 gr
Station 31.00 m

**Verschobene Verbindung im Winkel
(An einer Verbindung)**

Beurteilung	DWA	IK
Dichtheit	2	
Standsicherheit	4	
Betriebssicherheit	5

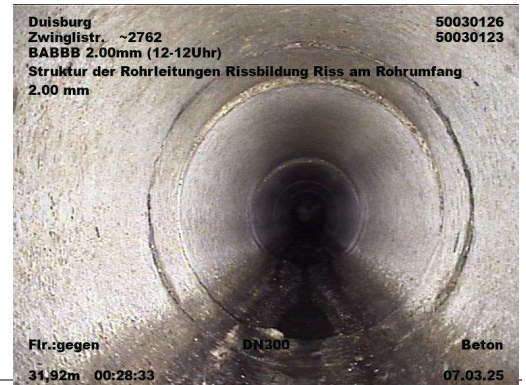
Kürzel BABBB 12-12 2 mm
Station 31.90 m

Rissbildung Riss am Rohrumfang

Beurteilung	DWA	IK
Dichtheit	3	
Standsicherheit	4	
Betriebssicherheit	5

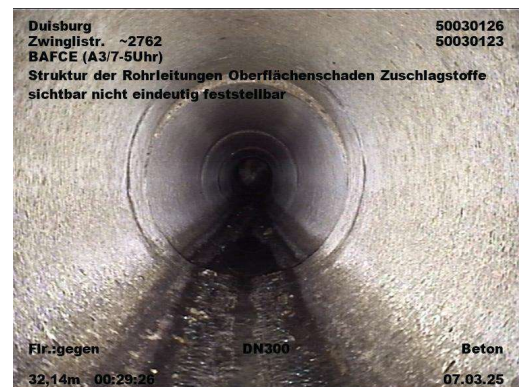
Kürzel BAFCE 07-05
Station 32.10 m A3

**Oberflächenschaden Zuschlagst.sichtbar nicht eindeutig feststellbar**

Beurteilung	DWA	IK
Dichtheit	5	
Standsicherheit	3	
Betriebssicherheit	4

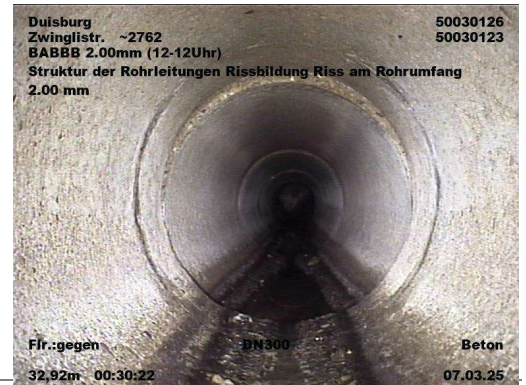
Kürzel BABBB 12-12 2 mm
Station 32.90 m

Rissbildung Riss am Rohrumfang

Beurteilung	DWA	IK
Dichtheit	3	
Standsicherheit	4	
Betriebssicherheit	5

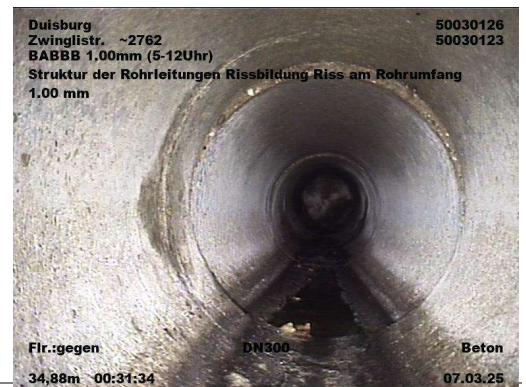
Kürzel BABBB 05-12 1 mm
Station 34.90 m

**Rissbildung Riss am Rohrumfang**

Beurteilung	DWA	IK
Dichtheit	3	
Standsicherheit	4	
Betriebssicherheit	5

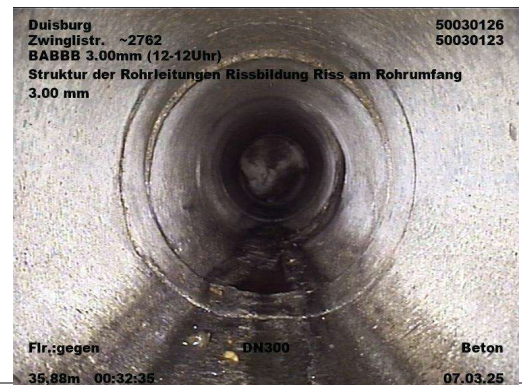
Kürzel BABBB 12-12 3 mm
Station 35.90 m

**Rissbildung Riss am Rohrumfang**

Beurteilung	DWA	IK
Dichtheit	2	
Standsicherheit	4	
Betriebssicherheit	5

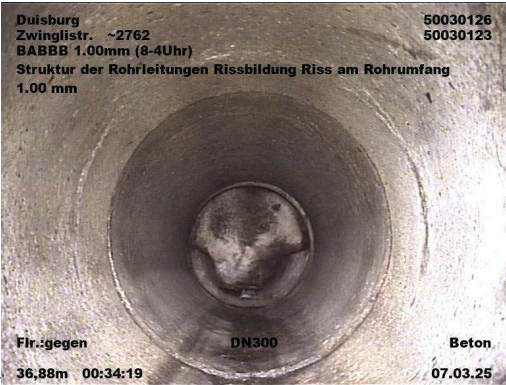
KürzelBABBB 08-04 1 mm

Rissbildung Riss am Rohrumfang

Beurteilung	DWA	IK
Dichtheit	3	
Standicherheit	4	
Betriebssicherheit	5

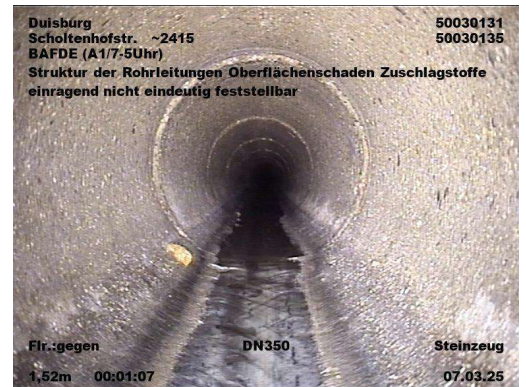
Kürzel BAFDE 07-05
Station 1.50 m A1

**Oberflächenschaden Zuschlagst.einragend nicht eindeutig feststellbar**

Beurteilung	DWA	IK
Dichtheit	5	
Standsicherheit	2	
Betriebssicherheit	4

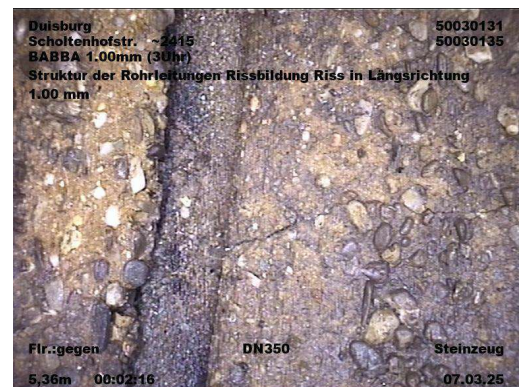
Kürzel BABBA 03-00 1 mm
Station 5.40 m

**Rissbildung Riss in Längsrichtung (An einer Verbindung)**

Beurteilung	DWA	IK
Dichtheit	3	
Standsicherheit	5	
Betriebssicherheit	5

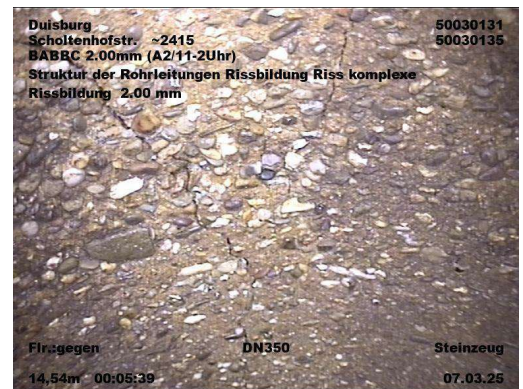
Kürzel BABBC 11-02 2 mm
 Station 14.50 m A2

Rissbildung Riss komplexe Rissbildung
(An einer Verbindung)

Beurteilung	DWA	IK
Dichtheit	3	
Standsicherheit	2	
Betriebssicherheit	5

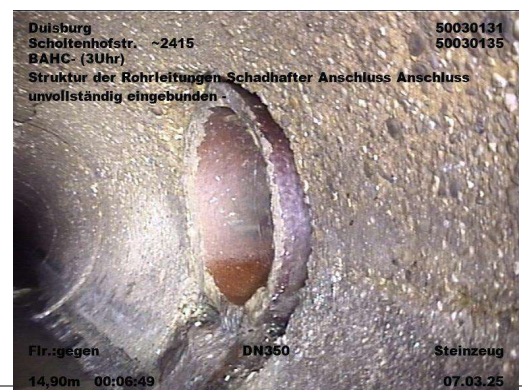
Kürzel BAHC 03
 Station 14.90 m

Schadhafter Anschluss (unvollständig eingebunden)

Beurteilung	DWA	IK
Dichtheit	2	
Standsicherheit	5	
Betriebssicherheit	5

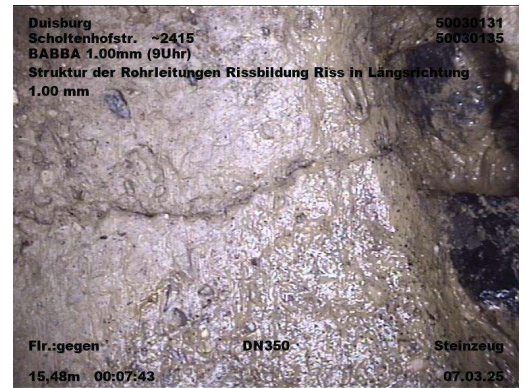
Kürzel BABBA 09-00 1 mm
Station 15.50 m

**Rissbildung Riss in Längsrichtung
(An einer Verbindung)**

Beurteilung	DWA	IK
Dichtheit	3	
Standsicherheit	5	
Betriebssicherheit	5

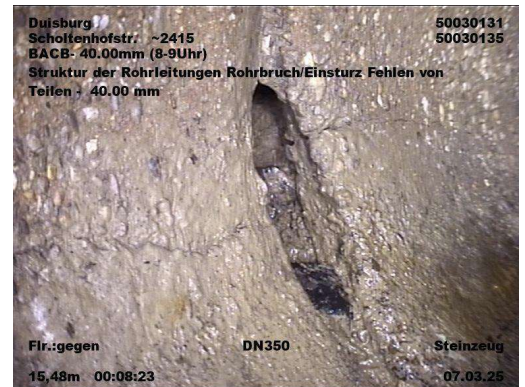
Kürzel BACB 08-09 40 mm
Station 15.50 m

**Rohrbruch/Einsturz Fehlen von Teilen
(An einer Verbindung)**

Beurteilung	DWA	IK
Dichtheit	1	
Standsicherheit	1	
Betriebssicherheit	5

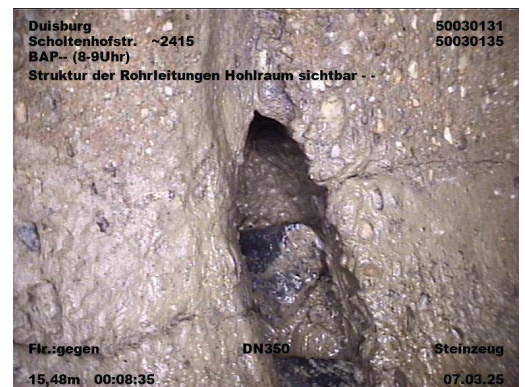
Kürzel BAP 08-09
Station 15.50 m

**Hohlraum sichtbar
(An einer Verbindung)**

Beurteilung	DWA	IK
Dichtheit	1	
Standsicherheit	0	
Betriebssicherheit	5

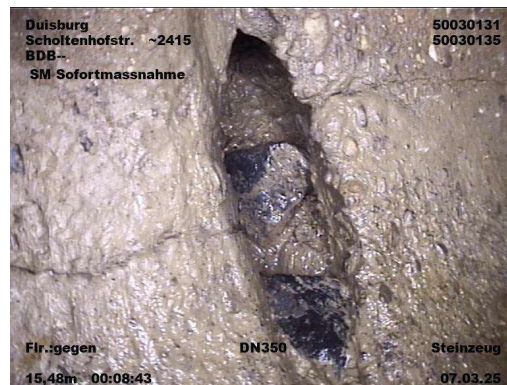
Allgemeine Anmerkung:

SM Sofortmassnahme

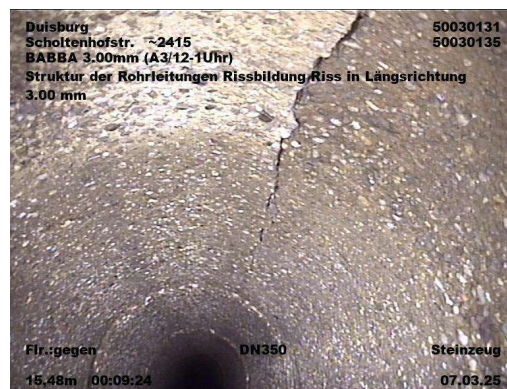
Rissbildung Riss in Längsrichtung

(An einer Verbindung)

Dichtheit	2
Standssicherheit	2
Betriebssicherheit	5

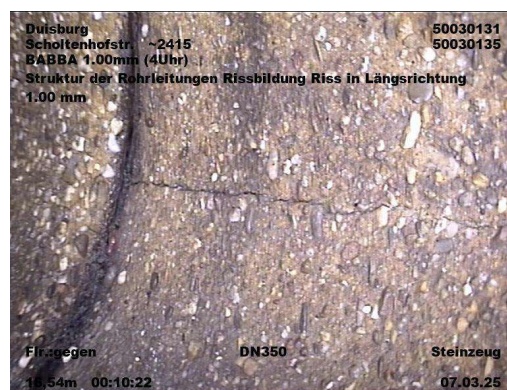
Rissbildung Riss in Längsrichtung

(An einer Verbindung)

Dichtheit	3
Standssicherheit	5
Betriebssicherheit	5

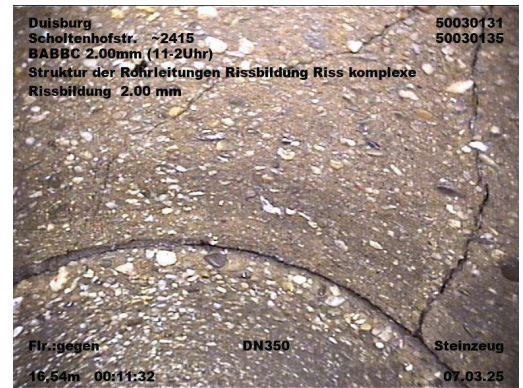
Kürzel BABBC 11-02 2 mm
 Station 16.50 m

Rissbildung Riss komplexe Rissbildung
(An einer Verbindung)

Beurteilung	DWA	IK
Dichtheit	3	
Standsicherheit	2	
Betriebssicherheit	5

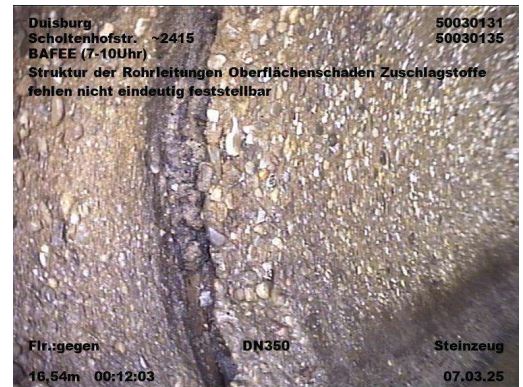
Kürzel BAFEE 07-10
 Station 16.50 m

Oberflächenschaden Zuschlagst.fehlen nicht eindeutig feststellbar
(An einer Verbindung)

Beurteilung	DWA	IK
Dichtheit	5	
Standsicherheit	1	
Betriebssicherheit	4

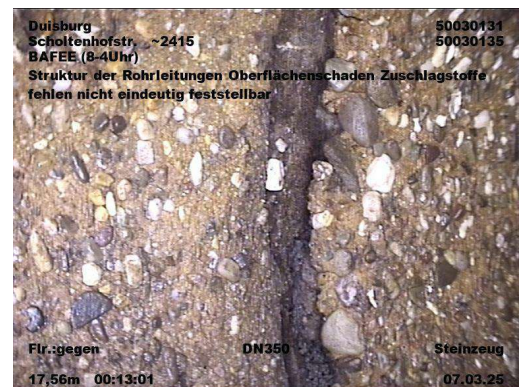
Kürzel BAFEE 08-04
 Station 17.60 m

Oberflächenschaden Zuschlagst.fehlen nicht eindeutig feststellbar
(An einer Verbindung)

Beurteilung	DWA	IK
Dichtheit	5	
Standsicherheit	1	
Betriebssicherheit	4

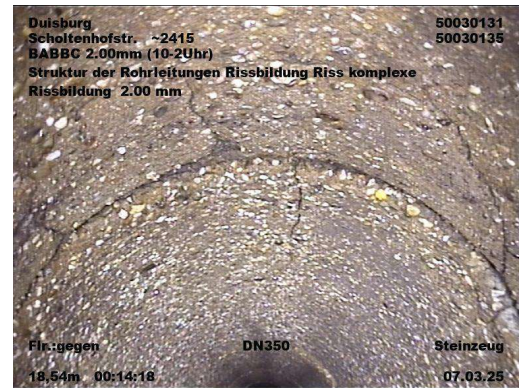
Kürzel BABBC 10-02 2 mm
Station 18.50 m

Rissbildung Riss komplexe Rissbildung (An einer Verbindung)

Beurteilung	DWA	IK
Dichtheit	3	
Standssicherheit	2	
Betriebssicherheit	5

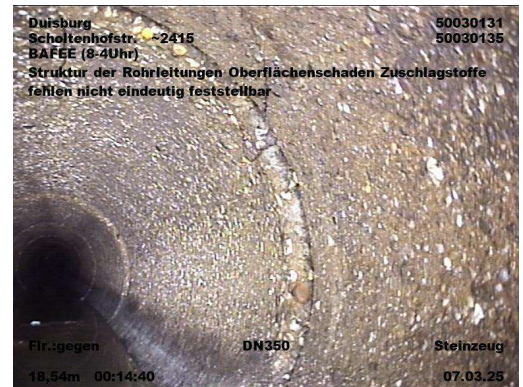
Oberflächenschaden Zuschlagst.fehlen nicht eindeutig feststellbar (An einer Verbindung)

Beurteilung	DWA	IK
Dichtheit	5	
Standssicherheit	1	
Betriebssicherheit	4

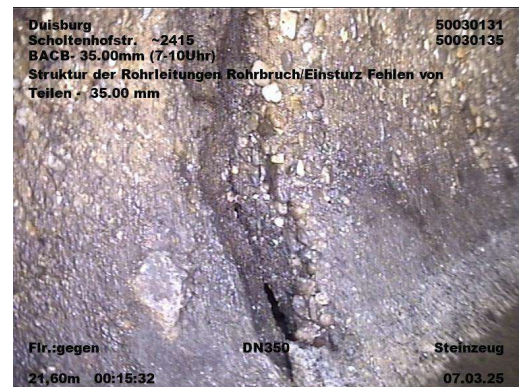
Kürzel BACB 07-10 35 mm
Station 21.60 m

Rohrbruch/Einsturz Fehlen von Teilen (An einer Verbindung)

Beurteilung	DWA	IK
Dichtheit	1	
Standssicherheit	1	
Betriebssicherheit	5

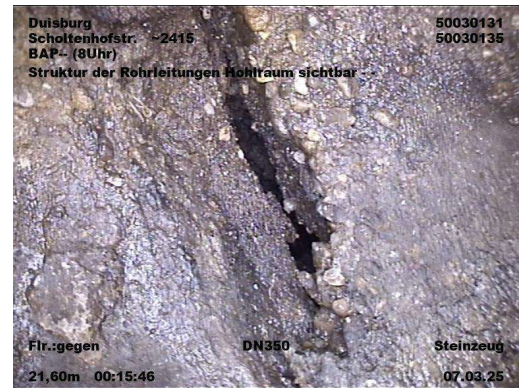
Kürzel BAP 08-00
Station 21.60 m

**Hohlraum sichtbar
(An einer Verbindung)**

Beurteilung	DWA	IK
Dichtheit	1	
Standicherheit	0	
Betriebssicherheit	5

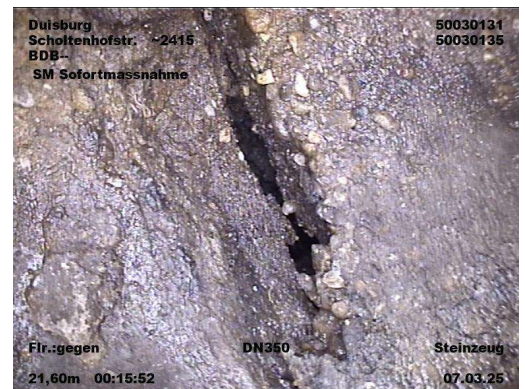
Kürzel BDB
Station 21.60 m

**Allgemeine Anmerkung:
SM Sofortmassnahme**

Beurteilung	DWA	IK
Dichtheit	5	
Standicherheit	5	
Betriebssicherheit	5

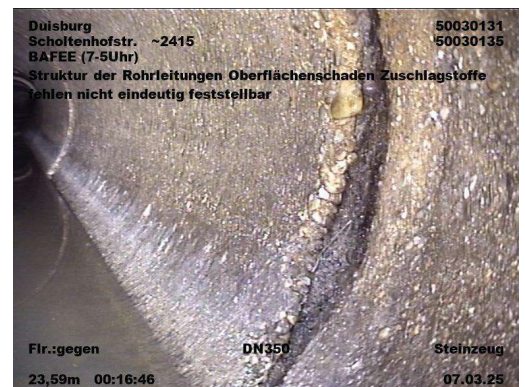
Kürzel BAFEE 07-05
Station 23.60 m

**Oberflächenschaden Zuschlagst.fehlen nicht eindeutig
feststellbar
(An einer Verbindung)**

Beurteilung	DWA	IK
Dichtheit	5	
Standicherheit	1	
Betriebssicherheit	4

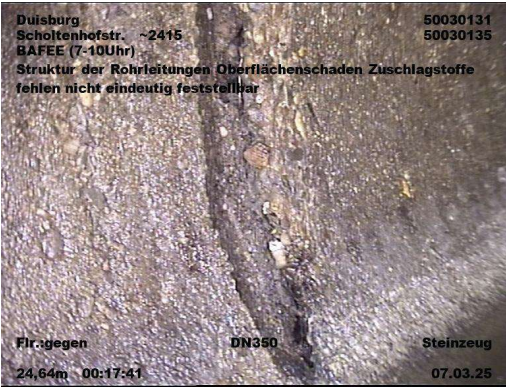
Oberflächenschaden Zuschlagst.fehlen nicht eindeutig feststellbar
(An einer Verbindung)

Beurteilung	DWA	IK
Dichtheit	5	
Standsicherheit	1	
Betriebssicherheit	4

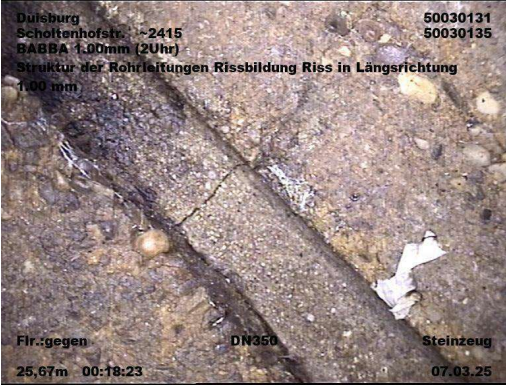
Rissbildung Riss in Längsrichtung
(An einer Verbindung)

Beurteilung	DWA	IK
Dichtheit	3	
Standsicherheit	5	
Betriebssicherheit	5

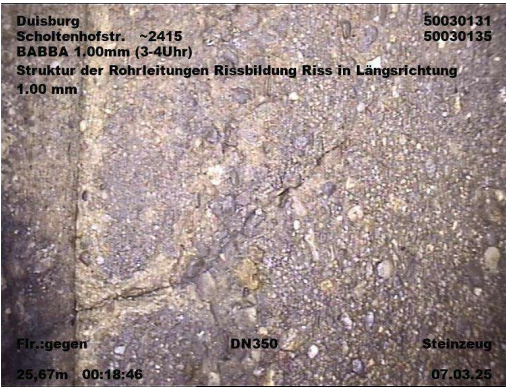
Rissbildung Riss in Längsrichtung
(An einer Verbindung)

Beurteilung	DWA	IK
Dichtheit	3	
Standsicherheit	5	
Betriebssicherheit	5

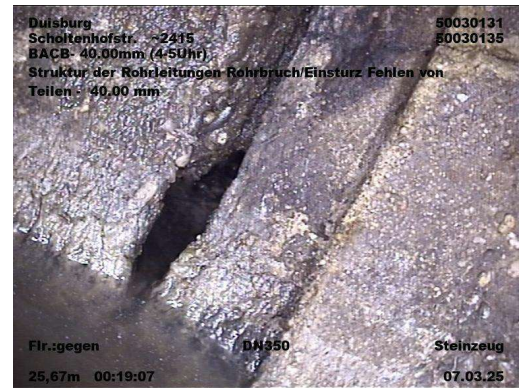
Kürzel BACB 04-05 40 mm
Station 25.70 m

**Rohrbruch/Einsturz Fehlen von Teilen
(An einer Verbindung)**

Beurteilung	DWA	IK
Dichtheit	1	
Standsicherheit	1	
Betriebssicherheit	5

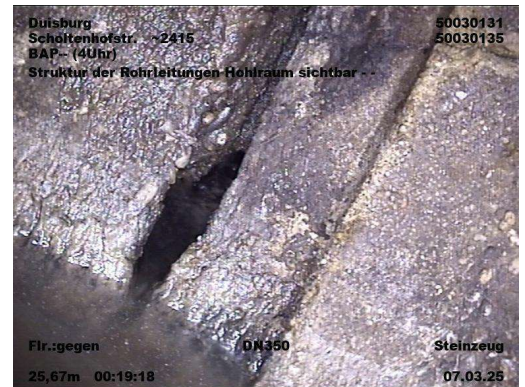
Kürzel BAP 04-00
Station 25.70 m

**Hohlraum sichtbar
(An einer Verbindung)**

Beurteilung	DWA	IK
Dichtheit	1	
Standsicherheit	0	
Betriebssicherheit	5

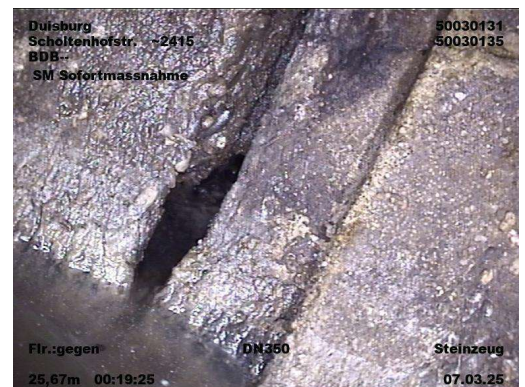
Kürzel BDB
Station 25.70 m

**Allgemeine Anmerkung:
SM Sofortmassnahme**

Beurteilung	DWA	IK
Dichtheit	5	
Standsicherheit	5	
Betriebssicherheit	5

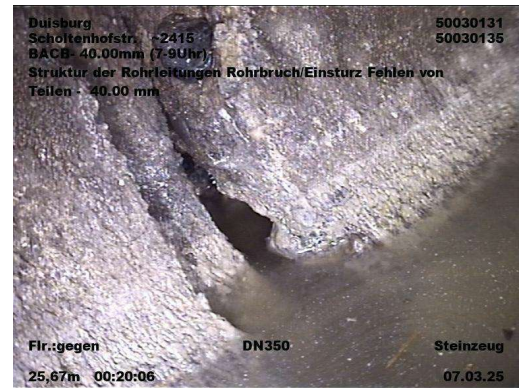
Kürzel BACB 07-09 40 mm
Station 25.70 m

**Rohrbruch/Einsturz Fehlen von Teilen
(An einer Verbindung)**

Beurteilung	DWA	IK
Dichtheit	1	
Standsicherheit	1	
Betriebssicherheit	5

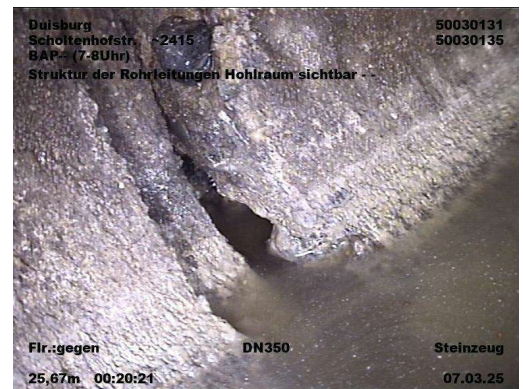
Kürzel BAP 07-08
Station 25.70 m

**Hohlraum sichtbar
(An einer Verbindung)**

Beurteilung	DWA	IK
Dichtheit	1	
Standsicherheit	0	
Betriebssicherheit	5

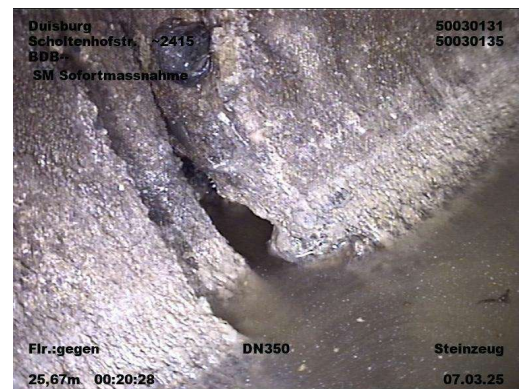
Kürzel BDB
Station 25.70 m

**Allgemeine Anmerkung:
SM Sofortmassnahme**

Beurteilung	DWA	IK
Dichtheit	5	
Standsicherheit	5	
Betriebssicherheit	5

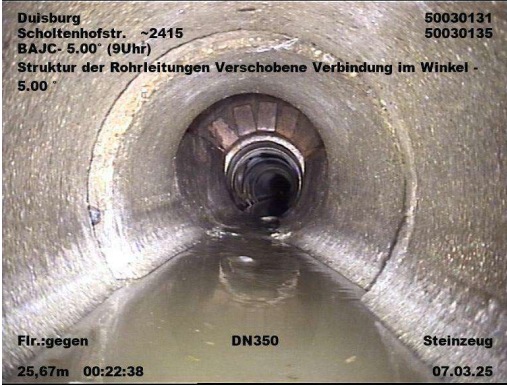
Kürzel BAJC 09 5 gr
Station 25.70 m

Verschobene Verbindung im Winkel
(An einer Verbindung)

Beurteilung	DWA	IK
Dichtheit	1	
Standsicherheit	4	
Betriebssicherheit	5
