# Prüfbericht 2023 E

nach DIN 1076

Bauwerksname **Straßenbrücke ü.d. Dickelsbach i.Z.d. Wacholderstr**

Teilbauwerksname **Überbau 1**

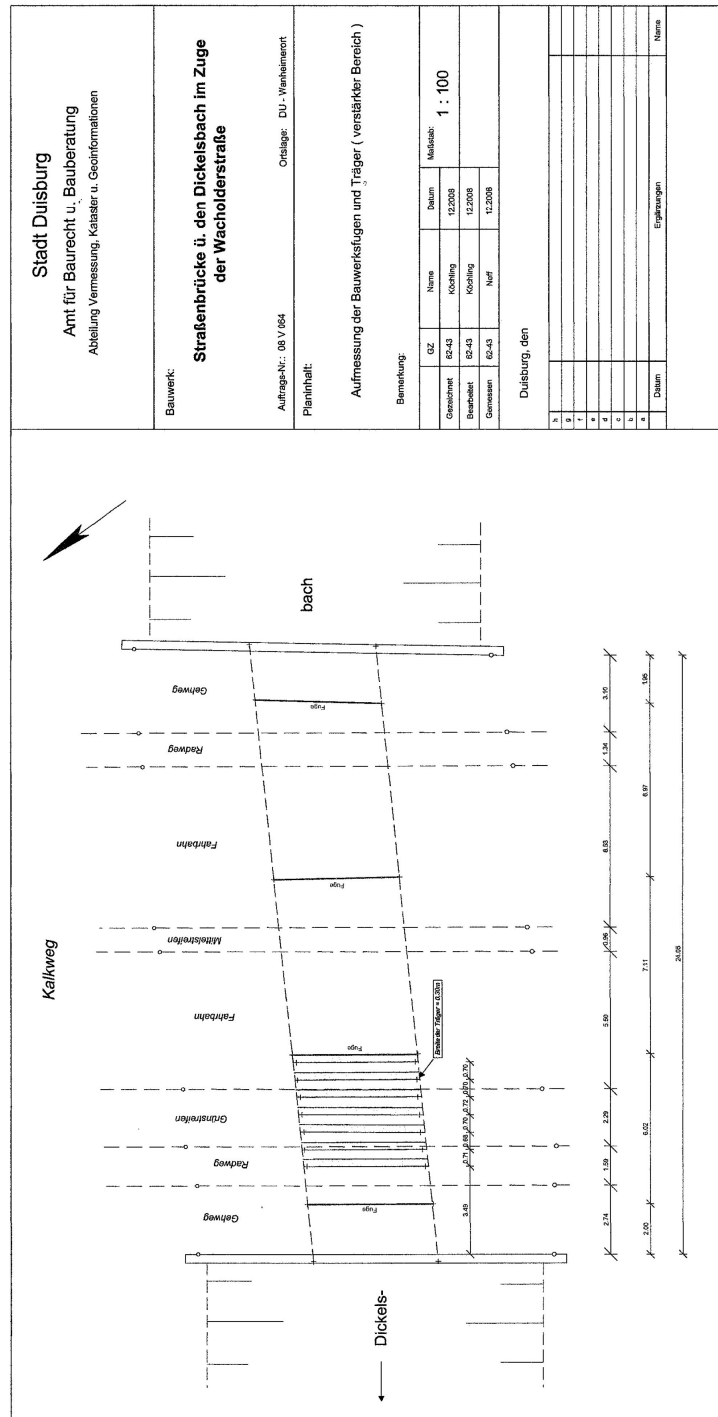
AUFMAß VOM 12.2008

Platte, Beton, Stellenweise, Hohlstelle, 1-ter Überbau, 1-tes Feld, Unterseite, # Die Stahlbetondecke hat vereinzelt Fehl- / Hohlstellen im Beton, siehe Skizze "Abwicklung der Unteransicht". In diesen Bereichen sind Kiesnester bzw. ein hoher Grobkornanteil im Beton und Querschnittsminderung der Bewehrungsstäbe durch Korrosion, siehe Schadensbeschreibung Nr. [14]., Maßnahme {1}

Platte, Beton, Bereichsweise, Hohlstelle, Unterseite, # Die Stützwand hat bereichsweise Fehl- / Hohlstellen im Beton, siehe Skizze "Abwicklung der Unteransicht". In diesen Bereichen sind Kiesnester bzw. ein hoher Grobkornanteil im Beton und Querschnittsminderung der Bewehrungsstäbe durch Korrosion, siehe Schadensbeschreibung Nr. [15]., Maßnahme {1}
