# RÜCKBAU-, SANIERUNGS- UND ENTSORGUNGSKONZEPT

Erweiterung Leibniz-Gymnasium  
LB10 - Schule  
Stankeitstraße 22  
45326 Essen

07.05.2026

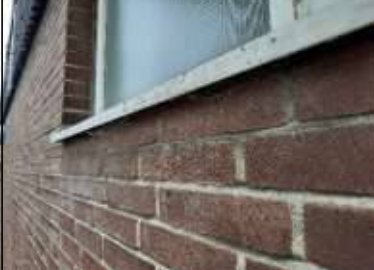
| Id-Nr. | Raum / Lage | Ort der Feststellung | Material / Verunreinigung | Schadstoffverdacht | Probenahme / Analytik | Ergebnis | Bemerkung | Fotodokumentation |
|---|---|---|---|---|---|---|---|---|
| 2 | WC-Anlage / Pausenhalle / Überdachung | WC-Anlage | Fugenvergussmasse Glasanschluss | PCB | P28 | 24.000 | ΣPCB 6 x 5 (LAGA) | |

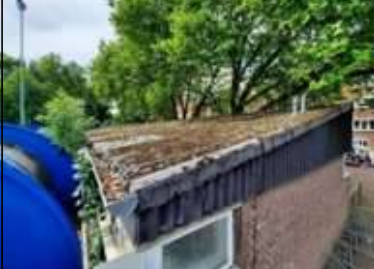
| Id-Nr. | Raum / Lage | Ort der Feststellung | Material / Verunreinigung | Schadstoffverdacht | Probenahme / Analytik | Ergebnis | Bemerkung | Fotodokumentation |
|---|---|---|---|---|---|---|---|---|
| 3 | WC-Anlage / Pausenhalle / Überdachung | WC-Anlage | Dacheindeckung Wellplatten | Asbest | P29 | nachgewiesen | Chrysotil | |

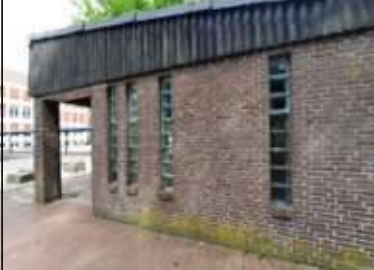
| Id-Nr. | Raum / Lage | Ort der Feststellung | Material / Verunreinigung | Schadstoffverdacht | Probenahme / Analytik | Ergebnis | Bemerkung | Fotodokumentation |
|---|---|---|---|---|---|---|---|---|
| 4 | WC-Anlage / Pausenhalle / Überdachung | WC-Anlage | Fugenmörtel in Glasbausteinen | Asbest | - | - | - | |

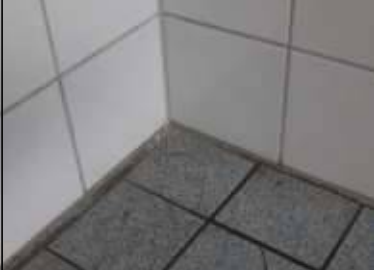
| Id-Nr. | Raum / Lage | Ort der Feststellung | Material / Verunreinigung | Schadstoffverdacht | Probenahme / Analytik | Ergebnis | Bemerkung | Fotodokumentation |
|---|---|---|---|---|---|---|---|---|
| 5 | WC-Anlage / Pausenhalle / Überdachung | WC-Anlage | Fugenvergussmasse | PCB | - (Silikon) | - | - | |

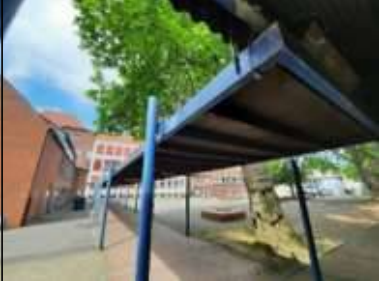
| 8 | WC-Anlage /<br>Pausenhalle /<br>Überdachung | Überdachung<br>zum<br>Hauptgebäu<br>de | Schutzanstrich<br>Ständerwerk Metall | Schwermetall<br>e | P33 | 13<br>780<br>15<br>4.300<br>700<br>17<br>0,1<br>39.000 | Arsen mg/kg<br>Blei mg/kg<br>Cadmium mg/kg<br>Chrom mg/kg<br>Kupfer mg/kg<br>Nickel mg/kg<br>Quecksilber<br>mg/kg<br>Zink mg/kg | | |

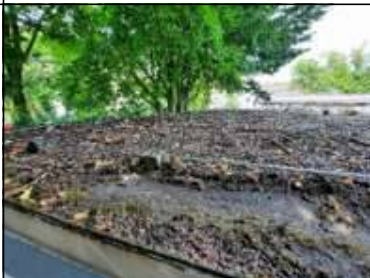
| lfd. Nr. | Raum / Lage | Ort der Feststellung | Material / Verunreinigung | Schadstoff-verdacht | Probenahme / Analytik | Ergebnis | Bemerkung | Foto-dokumentation |
|---|---|---|---|---|---|---|---|---|
| 1 | Pavillon | Dachaufbau | Dacheindeckung<br>Dachpappe | Asbest<br>PAK | P37 | nicht<br>nachgewiesen<br><br>n.b.<br><1 | PAK16<br>B(a)P [mg/kg] | |

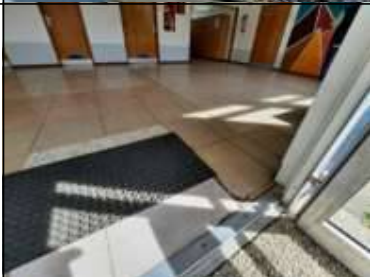
| lfd. Nr. | Raum / Lage | Ort der Feststellung | Material / Verunreinigung | Schadstoff-verdacht | Probenahme / Analytik | Ergebnis | Bemerkung | Foto-dokumentation |
|---|---|---|---|---|---|---|---|---|
| 2 | Pavillon | Pavillon | Bodenbelag + Kleber | Asbest | P24 | nicht<br>nachgewiesen | - | |

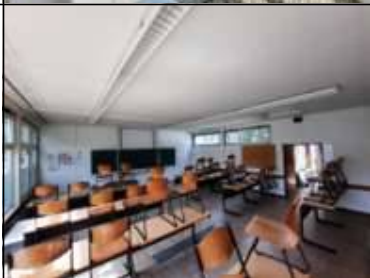
| lfd. Nr. | Raum / Lage | Ort der Feststellung | Material / Verunreinigung | Schadstoff-verdacht | Probenahme / Analytik | Ergebnis | Bemerkung | Foto-dokumentation |
|---|---|---|---|---|---|---|---|---|
| 3 | Pavillon | Pavillon | Untersicht<br>Dachaufbau /<br>Mineralfaserplatten | KMF / WHO-<br>Fasern | - | - | - | |

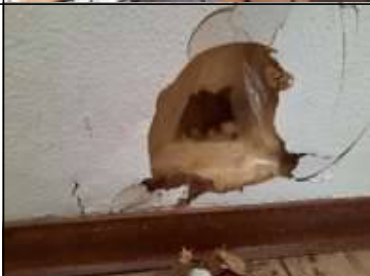
| lfd. Nr. | Raum / Lage | Ort der Feststellung | Material / Verunreinigung | Schadstoff-verdacht | Probenahme / Analytik | Ergebnis | Bemerkung | Foto-dokumentation |
|---|---|---|---|---|---|---|---|---|
| 4 | Pavillon | Pavillon | Dämmmaterial<br>Außenwände | KMF / WHO-<br>Fasern | P25 | 27 | KI-Index<br>WHO-Faser | |

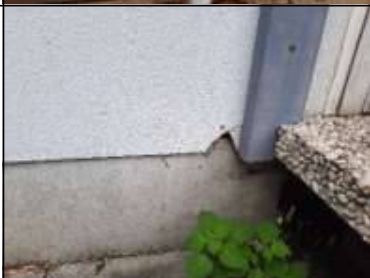
| lfd. Nr. | Raum / Lage | Ort der Feststellung | Material / Verunreinigung | Schadstoff-verdacht | Probenahme / Analytik | Ergebnis | Bemerkung | Foto-dokumentation |
|---|---|---|---|---|---|---|---|---|
| 5 | Pavillon | Pavillon | Faserplatten,<br>außen | Asbest | P26 | nachgewiesen | Chrysotil | |

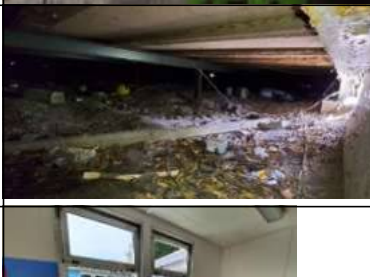
| lfd. Nr. | Raum / Lage | Ort der Feststellung | Material / Verunreinigung | Schadstoff-verdacht | Probenahme / Analytik | Ergebnis | Bemerkung | Foto-dokumentation |
|---|---|---|---|---|---|---|---|---|
| 6 | Pavillon | Pavillon | Faserplatten,<br>Gebäudesockel | Asbest | P27 | nachgewiesen | Chrysotil | |

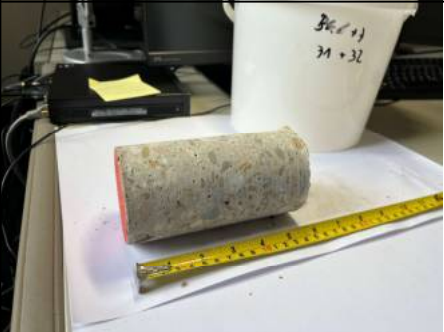
| Id-Nr. | Raum /<br>Lage | Ort der Feststellung | Material /<br>Verunreinigung | Schadstoff-verdacht | Probenahme /<br>Analytik | Ergebnis | Bemerkung | Sonderproben /<br>Mischproben<br>weitere Bemerkungen | Foto-dokumentation |
|---|---|---|---|---|---|---|---|---|---|
| 1 | Freilufthalle,<br>Nordseite | Ausfachung, Seitenwände | Bohrkern 06<br>Betonelement | EBV A1, T1 | MP FLH_RC<br>05 | RC-1 | Materialklasse EBV | Material Bohrkern 06 | |

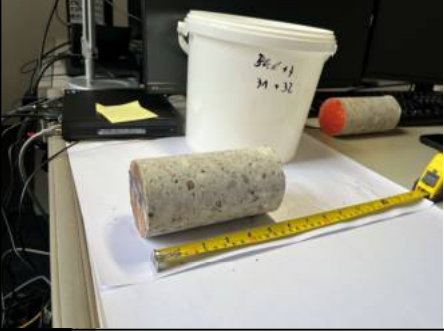
| Id-Nr. | Raum /<br>Lage | Ort der Feststellung | Material /<br>Verunreinigung | Schadstoff-verdacht | Probenahme /<br>Analytik | Ergebnis | Bemerkung | Sonderproben /<br>Mischproben<br>weitere Bemerkungen | Foto-dokumentation |
|---|---|---|---|---|---|---|---|---|---|
| 2 | Freilufthalle,<br>Nordseite | Ausfachung, Seitenwände | Bohrkern 07<br>Betonelement | | | | | Material Bohrkern 07 | |

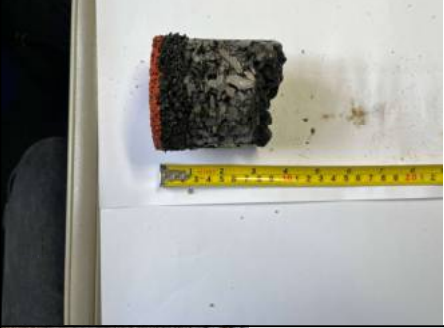
| Id-Nr. | Raum /<br>Lage | Ort der Feststellung | Material /<br>Verunreinigung | Schadstoff-verdacht | Probenahme /<br>Analytik | Ergebnis | Bemerkung | Sonderproben /<br>Mischproben<br>weitere Bemerkungen | Foto-dokumentation |
|---|---|---|---|---|---|---|---|---|---|
| 3 | Freilufthalle,<br>Sportbodenbelag | Sportbodenbelag | Asphalttragschicht<br>unter Tartanbelag | PAK | P FLH01 | 3,7<br><0,5 | mg/kg<br>PAK16<br>B(a)P | Material Bohrkern 08 | |

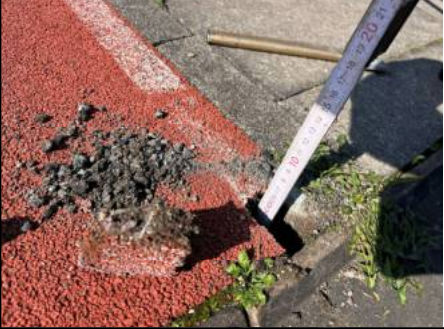
| Id-Nr. | Raum /<br>Lage | Ort der Feststellung | Material /<br>Verunreinigung | Schadstoff-verdacht | Probenahme /<br>Analytik | Ergebnis | Bemerkung | Sonderproben /<br>Mischproben<br>weitere Bemerkungen | Foto-dokumentation |
|---|---|---|---|---|---|---|---|---|---|
| 5 | Freilufthalle,<br>Laufstrecke an Südseite | Bodenbelag | Asphalttragschicht<br>unter Tartanbelag | PAK | P FLH03 | 3,8<br><0,5 | mg/kg<br>PAK16<br>B(a)P | Stemmprobe<br>Asphalttragschicht | |

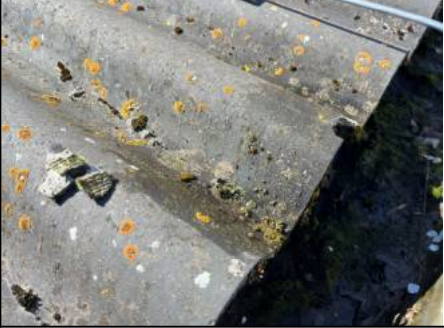
| Id-Nr. | Raum /<br>Lage | Ort der Feststellung | Material /<br>Verunreinigung | Schadstoff-verdacht | Probenahme /<br>Analytik | Ergebnis | Bemerkung | Sonderproben /<br>Mischproben<br>weitere Bemerkungen | Foto-dokumentation |
|---|---|---|---|---|---|---|---|---|---|
| 6 | Freilufthalle | Dachaufbau | Dacheindeckung<br>Wellplatten-<br>Faserzement | Asbest | P FLH04 | kein Asbest<br>nachgewiesen | NWG 1% | | |

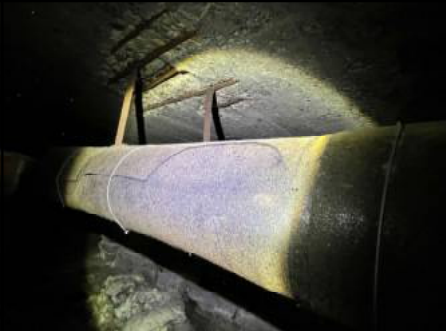
| lfd.-Nr. | Raum / Lage | Ort der Feststellung | Material / Verunreinigung | Schadstoffverdacht | Probenahme / Analytik | Ergebnis | Bemerkung | Sonderproben / Mischproben / weitere Bemerkungen | Foto-dokumentation |
|---|---|---|---|---|---|---|---|---|---|
| 1 | UG / Kriechkeller unter Turnhallenboden | Rohrleitungen | Ummantelung, schwarz | PAK | P TH01 | 114<br>9,4 | mg/kg<br>PAK16<br>B(a)P | | |

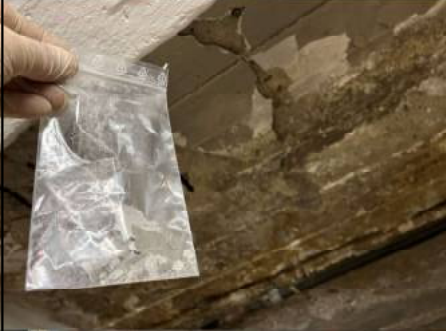
| lfd.-Nr. | Raum / Lage | Ort der Feststellung | Material / Verunreinigung | Schadstoffverdacht | Probenahme / Analytik | Ergebnis | Bemerkung | Sonderproben / Mischproben / weitere Bemerkungen | Foto-dokumentation |
|---|---|---|---|---|---|---|---|---|---|
| 2 | Kellergeschoss, UG / Technikgeschoss Heizung | Decke, Betonträger | Schutzanstrich, grau | PCB | P TH02 | 6 | mg/kg<br>ΣPCB 6 x 5<br>(LAGA) | | |

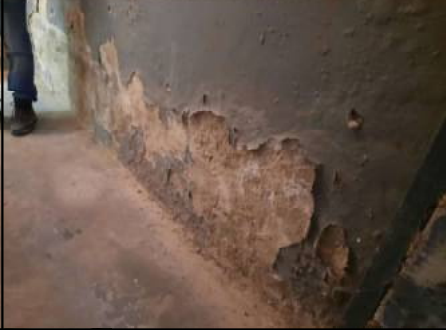
| lfd.-Nr. | Raum / Lage | Ort der Feststellung | Material / Verunreinigung | Schadstoffverdacht | Probenahme / Analytik | Ergebnis | Bemerkung | Sonderproben / Mischproben / weitere Bemerkungen | Foto-dokumentation |
|---|---|---|---|---|---|---|---|---|---|
| 3 | Kellergeschoss, UG / Technikgeschoss Gang nach Treppenabsatz | Wand | Schutzanstrich, grau | PCB | P TH03 | 34 | mg/kg<br>ΣPCB 6 x 5<br>(LAGA) | | |

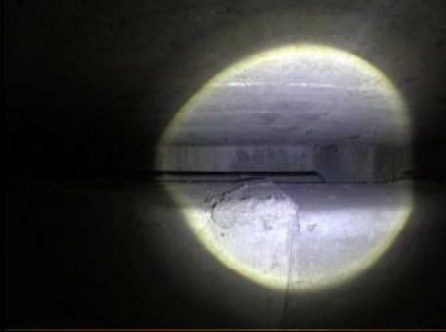
| lfd.-Nr. | Raum / Lage | Ort der Feststellung | Material / Verunreinigung | Schadstoffverdacht | Probenahme / Analytik | Ergebnis | Bemerkung | Sonderproben / Mischproben / weitere Bemerkungen | Foto-dokumentation |
|---|---|---|---|---|---|---|---|---|---|
| 5 | UG / Kriechkeller unter Turnhallenboden | Lüftungsleitung (Asbestzement) | mineral. Kitt an Muffe / Rohrübergänge | Asbest | P TH05 | kein Asbest nachgewiesen | NWG 0,1% | | |

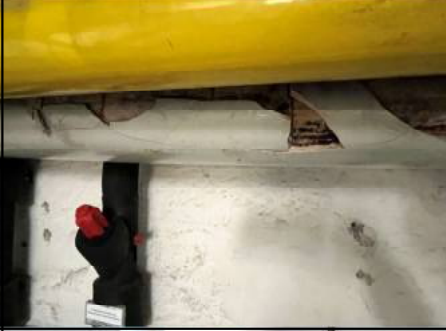
| lfd.-Nr. | Raum / Lage | Ort der Feststellung | Material / Verunreinigung | Schadstoffverdacht | Probenahme / Analytik | Ergebnis | Bemerkung | Sonderproben / Mischproben / weitere Bemerkungen | Foto-dokumentation |
|---|---|---|---|---|---|---|---|---|---|
| 6 | Kellergeschoss, UG / Technikgeschoss Apparatenzentrale | Rohrleitungen | Ummantelung, mint mineralisch | Asbest | P TH06 | kein Asbest nachgewiesen | NWG 0,001% | | |

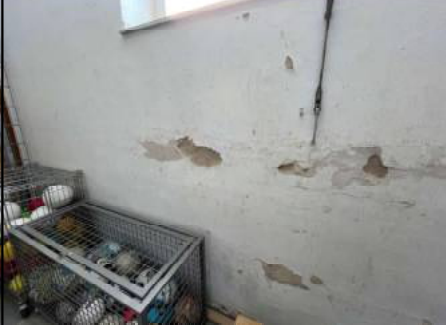
| lfd.-Nr. | Raum / Lage | Ort der Feststellung | Material / Verunreinigung | Schadstoffverdacht | Probenahme / Analytik | Ergebnis | Bemerkung | Sonderproben / Mischproben / weitere Bemerkungen | Foto-dokumentation |
|---|---|---|---|---|---|---|---|---|---|
| 7 | EG / Turnhalle Geräteraum | Wandbelag | Schutzanstrich, weiß | PCB | P TH07 | 7 | mg/kg<br>ΣPCB 6 x 5<br>(LAGA) | | |

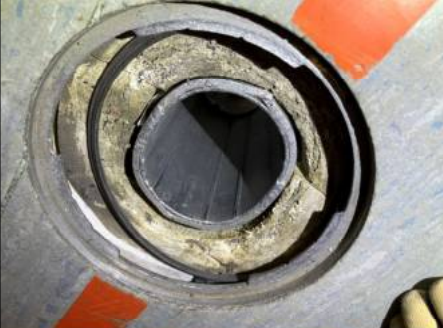
| lfd.-Nr. | Raum / Lage | Ort der Feststellung | Material / Verunreinigung | Schadstoffverdacht | Probenahme / Analytik | Ergebnis | Bemerkung | Sonderproben / Mischproben / weitere Bemerkungen | Foto-dokumentation |
|---|---|---|---|---|---|---|---|---|---|
| 8 | EG / Turnhalle Sportboden | Aufbau Sportbodenbelag | Dämmmaterial Styropor | HBCD | MP TH08 | 4400 | mg/kg | PN an mehreren Entnahmestelle/ Öffnungen im Hallenboden | |

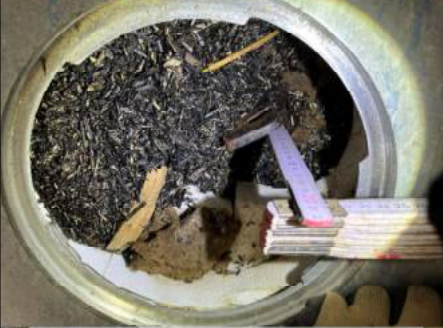
| lfd.-Nr. | Raum / Lage | Ort der Feststellung | Material / Verunreinigung | Schadstoffverdacht | Probenahme / Analytik | Ergebnis | Bemerkung | Sonderproben / Mischproben / weitere Bemerkungen | Foto-dokumentation |
|---|---|---|---|---|---|---|---|---|---|
| 9 | EG / Turnhalle Sportboden | Aufbau Sportbodenbelag | Schüttstoff, organisch (Holzspähne) | PCP+F2 Liste (inkl. Lindan) PAK PCB | MP TH09 | <2,0<br>3,9<br>n.b. | mg/kg | PN an mehreren Entnahmestelle/ Öffnungen im Hallenboden | |

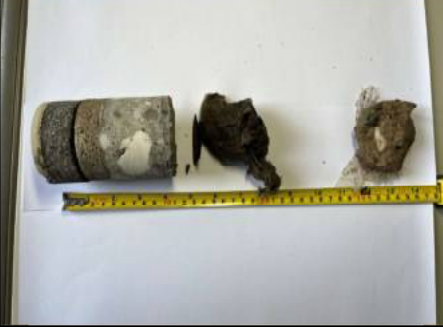
| lfd.-Nr. | Raum / Lage | Ort der Feststellung | Material / Verunreinigung | Schadstoffverdacht | Probenahme / Analytik | Ergebnis | Bemerkung | Sonderproben / Mischproben / weitere Bemerkungen | Foto-dokumentation |
|---|---|---|---|---|---|---|---|---|---|
| 10 | Kellergeschoss, Tiefparterre, Umkleide | Bodenaufbau Sperrschicht unter Betonplatte | Bohrkern 02 Sperrschicht | PAK | P TH10 | 2,4<br><0,5 | mg/kg<br>PAK16<br>B(a)P | | |

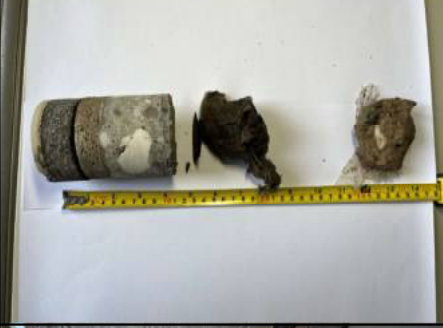
| lfd.-Nr. | Raum / Lage | Ort der Feststellung | Material / Verunreinigung | Schadstoffverdacht | Probenahme / Analytik | Ergebnis | Bemerkung | Sonderproben / Mischproben / weitere Bemerkungen | Foto-dokumentation |
|---|---|---|---|---|---|---|---|---|---|
| 11 | Kellergeschoss, Tiefparterre, Umkleide | Bodenaufbau Dämmmaterial unter Bodenplatte/Sperrschicht | Bohrkern 02 Dämmmaterial KMF | WHO-Faser | P TH11 | -2,4 | KI-Index | | |

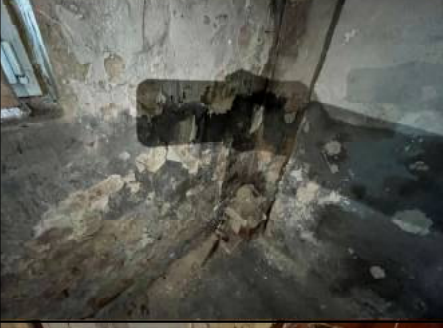
| lfd.-Nr. | Raum / Lage | Ort der Feststellung | Material / Verunreinigung | Schadstoffverdacht | Probenahme / Analytik | Ergebnis | Bemerkung | Sonderproben / Mischproben / weitere Bemerkungen | Foto-dokumentation |
|---|---|---|---|---|---|---|---|---|---|
| 12 | Kellergeschoss, Nebengebäude Süd Vorrat | Wandbelag, innen | Schutzanstrich, schwarz (erdberührte Wandfläche) | PAK | P TH12 | 22,8<br><0,5 | mg/kg<br>PAK16<br>B(a)P | | |

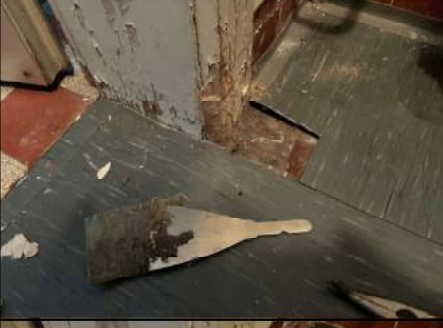
| lfd.-Nr. | Raum / Lage | Ort der Feststellung | Material / Verunreinigung | Schadstoffverdacht | Probenahme / Analytik | Ergebnis | Bemerkung | Sonderproben / Mischproben / weitere Bemerkungen | Foto-dokumentation |
|---|---|---|---|---|---|---|---|---|---|
| 13 | Kellergeschoss, Nebengebäude Süd Flur | Bodenbelag | Bodenfliese | Asbest | P TH13 | kein Asbest nachgewiesen | NWG 0,1% | | |

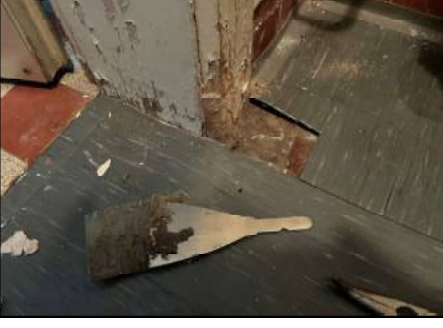
| lfd.-Nr. | Raum / Lage | Ort der Feststellung | Material / Verunreinigung | Schadstoffverdacht | Probenahme / Analytik | Ergebnis | Bemerkung | Sonderproben / Mischproben / weitere Bemerkungen | Foto-dokumentation |
|---|---|---|---|---|---|---|---|---|---|
| 14 | Kellergeschoss, Nebengebäude Süd Flur | Bodenbelag | Kleber Bodenplatte | Asbest | P TH14 | kein Asbest nachgewiesen | NWG 0,1% | | |

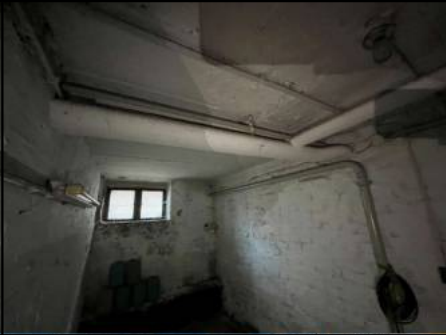
| lfd.-Nr. | Raum / Lage | Ort der Feststellung | Material / Verunreinigung | Schadstoffverdacht | Probenahme / Analytik | Ergebnis | Bemerkung | Sonderproben / Mischproben weitere Bemerkungen | Foto-dokumentation |
|---|---|---|---|---|---|---|---|---|---|
| 15 | Kellergeschoss, Nebengebäude Süd | Rohrleitungen | Ummantelung, weiß verputzt, mineralisch | Asbest | MP TH15 | kein Asbest nachgewiesen | NWG 0,001% | PN an mehreren Entnahmestellen im Rohrverlauf KG | |

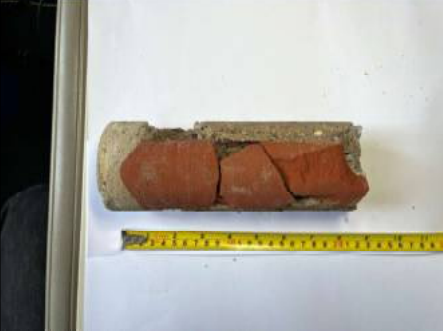
| lfd.-Nr. | Raum / Lage | Ort der Feststellung | Material / Verunreinigung | Schadstoffverdacht | Probenahme / Analytik | Ergebnis | Bemerkung | Sonderproben / Mischproben / weitere Bemerkungen | Foto-dokumentation |
|---|---|---|---|---|---|---|---|---|---|
| 30 | EG / nördliches Nebengebäude, Außenwand neben Treppenaufgang | Außenwand, gemauert | Bohrkern 03 Ziegelmauerwerk, Mörtel | | | | | Material Bohrkern 03 | |

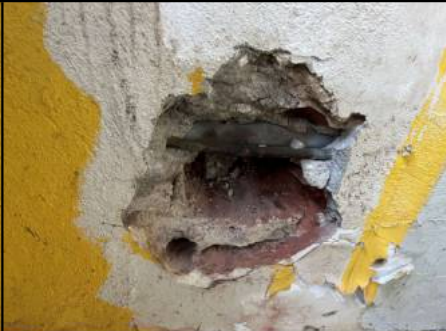
| lfd.-Nr. | Raum / Lage | Ort der Feststellung | Material / Verunreinigung | Schadstoffverdacht | Probenahme / Analytik | Ergebnis | Bemerkung | Sonderproben / Mischproben / weitere Bemerkungen | Foto-dokumentation |
|---|---|---|---|---|---|---|---|---|---|
| 31 | EG / nördliches Nebengebäude, Innenwand | Innenwand, gemauert | Stemmprobe Ziegelmauerwerk, Mörtel | EBV A1, T1 | MP TH_RC04 | RC-2 (PAK <sub>15</sub> : 5,36 µg/l) | Material-klasse EBV | Stemmprobe Innenwand | |

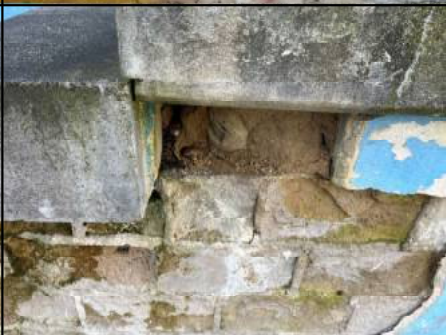
| lfd.-Nr. | Raum / Lage | Ort der Feststellung | Material / Verunreinigung | Schadstoffverdacht | Probenahme / Analytik | Ergebnis | Bemerkung | Sonderproben / Mischproben / weitere Bemerkungen | Foto-dokumentation |
|---|---|---|---|---|---|---|---|---|---|
| 32 | EG / nördliches Nebengebäude, Treppenaufgang | Treppenaufgang, gemauert | Stemmprobe Ziegelmauerwerk, Mörtel | | | | | Stemmprobe Treppenaufgang | |

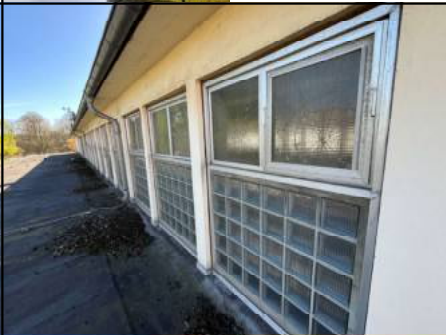
| lfd.-Nr. | Raum / Lage | Ort der Feststellung | Material / Verunreinigung | Schadstoffverdacht | Probenahme / Analytik | Ergebnis | Bemerkung | Sonderproben / Mischproben / weitere Bemerkungen | Foto-dokumentation |
|---|---|---|---|---|---|---|---|---|---|
| 35 | Turnhalle | Alufenster Turnhalle, Fensterrahmen außen | Vergussmasse Rahmenanschluss | PCB | P TH23 | n.b. | mg/kg ΣPCB 6 x 5 (LAGA) | | |

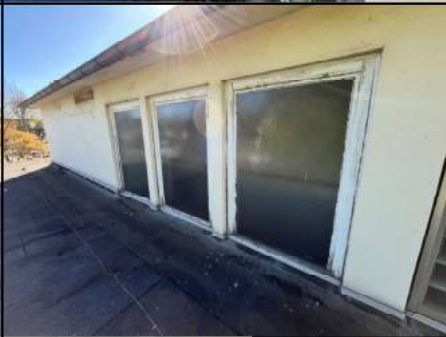
| lfd.-Nr. | Raum / Lage | Ort der Feststellung | Material / Verunreinigung | Schadstoffverdacht | Probenahme / Analytik | Ergebnis | Bemerkung | Sonderproben / Mischproben / weitere Bemerkungen | Foto-dokumentation |
|---|---|---|---|---|---|---|---|---|---|
| 36 | Turnhalle/Empore | Fenster mit Holzrahmen | Glasanschlusskitt | Asbest | P TH24 | kein Asbest nachgewiesen | NWG 0,1% | | |

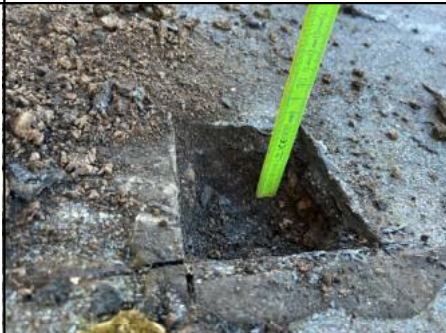
| lfd.-Nr. | Raum /<br>Lage | Ort der Feststellung | Material /<br>Verunreinigung | Schadstoffverdacht | Probenahme /<br>Analytik | Ergebnis | Bemerkung | Sonderproben /<br>Mischproben<br>weitere Bemerkungen | Foto-dokumentation |
|---|---|---|---|---|---|---|---|---|---|
| 38 | Nebengebäude Nord | Dachaufbau | Dacheindeckung,<br>Vergussmasse /<br>Heißbitumen | PAK | P TH26 | 10,9 | mg/kg<br>PAK16<br>B(a)P | | |

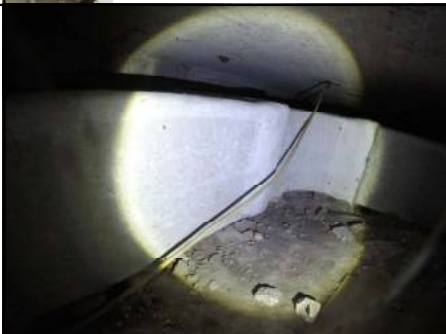
| lfd.-Nr. | Raum /<br>Lage | Ort der Feststellung | Material /<br>Verunreinigung | Schadstoffverdacht | Probenahme /<br>Analytik | Ergebnis | Bemerkung | Sonderproben /<br>Mischproben<br>weitere Bemerkungen | Foto-dokumentation |
|---|---|---|---|---|---|---|---|---|---|
| 42 | UG / Kriechkeller unter<br>Turnhallenboden | Untergeschoss<br>Versorgungstechnik | Lüftungskanal /<br>Asbestzement | Asbest | keine Probenahme, Schadstoffverdacht<br>angenommen | | | | |

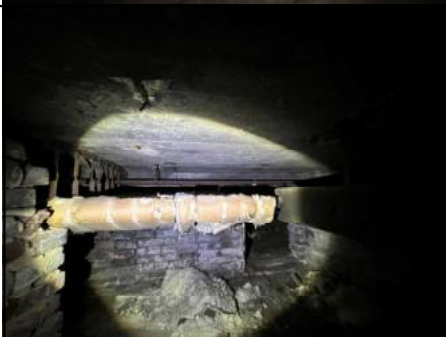
| lfd.-Nr. | Raum /<br>Lage | Ort der Feststellung | Material /<br>Verunreinigung | Schadstoffverdacht | Probenahme /<br>Analytik | Ergebnis | Bemerkung | Sonderproben /<br>Mischproben<br>weitere Bemerkungen | Foto-dokumentation |
|---|---|---|---|---|---|---|---|---|---|
| 43 | UG / Kriechkeller unter<br>Turnhallenboden | Untergeschoss<br>Versorgungstechnik | Dämmmaterial<br>Rohrummantelung | KMF (WHO-<br>Faser) | keine Probenahme, Schadstoffverdacht<br>angenommen | | | | |

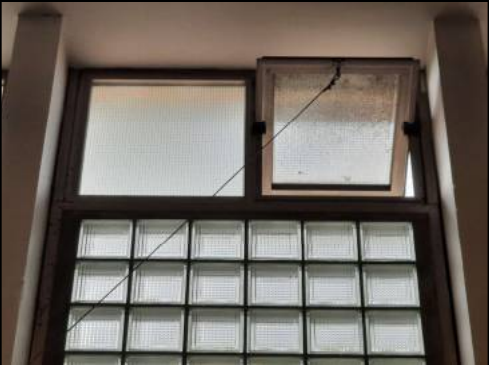
| lfd.-Nr. | Raum / Lage | Ort der Feststellung | Material / Verunreinigung | Schadstoffverdacht | Probenahme / Analytik | Ergebnis | Bemerkung | Foto-dokumentation |
|---|---|---|---|---|---|---|---|---|
| 1 | Erdgeschoss / Hochparterre | Erdgeschoss / Turnhalle | Fugenmörtel in Glasbausteinen | Asbest | - | - | - | |

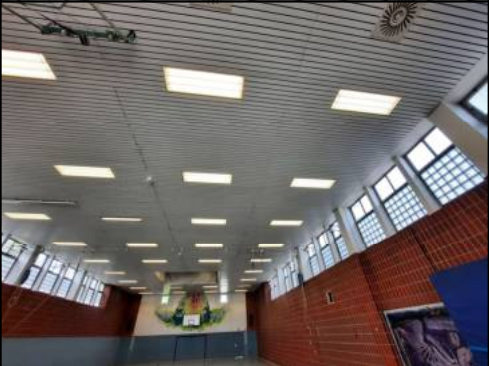
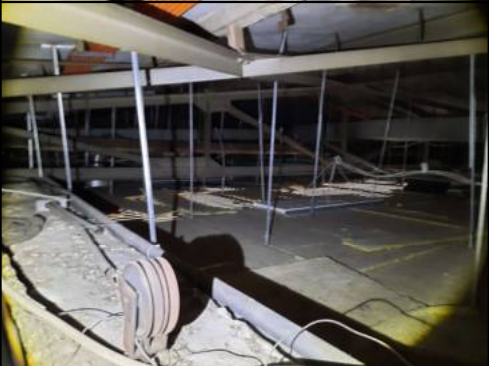
| lfd.-Nr. | Raum / Lage | Ort der Feststellung | Material / Verunreinigung | Schadstoffverdacht | Probenahme / Analytik | Ergebnis | Bemerkung | Foto-dokumentation |
|---|---|---|---|---|---|---|---|---|
| 2 | Erdgeschoss / Hochparterre | Erdgeschoss / Turnhalle, Hochparterre / Gymnastikraum | Dämmmaterial<br>Alulamellenunterdecke | KMF / WHO-Fasern | P8 | 25 | KI-Index<br>WHO-Faser | |

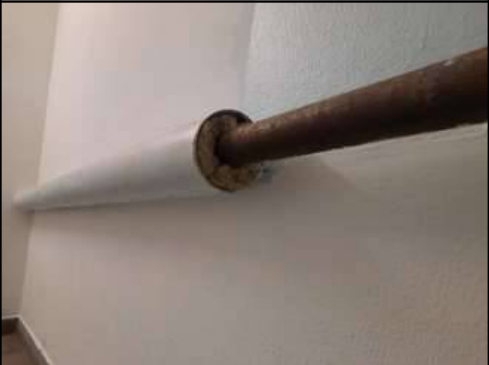
| lfd.-Nr. | Raum / Lage | Ort der Feststellung | Material / Verunreinigung | Schadstoffverdacht | Probenahme / Analytik | Ergebnis | Bemerkung | Foto-dokumentation |
|---|---|---|---|---|---|---|---|---|
| 3 | Erdgeschoss / Hochparterre | Hochparterre / Südliches Treppenhaus | Dämmung<br>Rohrummantelung<br>Lüftung | KMF, WHO-Fasern | P7 | 20 | KI-Index<br>WHO-Faser | |

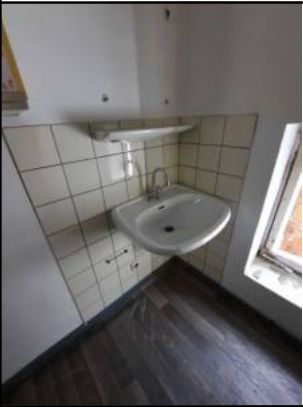
| lfd.-Nr. | Raum / Lage | Ort der Feststellung | Material / Verunreinigung | Schadstoffverdacht | Probenahme / Analytik | Ergebnis | Bemerkung | Foto-dokumentation |
|---|---|---|---|---|---|---|---|---|
| 5 | Erdgeschoss / Hochparterre | Hochparterre / Obergeschoss südliches Treppenhaus | Dünnbettkleber<br>Fliesenpiegel | Asbest | P9 | nicht nachgewiesen | - | |

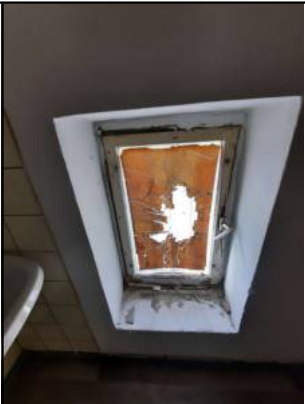
| 6 | Erdgeschoss /<br>Hochparterre | Hochparterre /<br>Obergeschoss südliches<br>Treppenhaus | Fensterkitt | Asbest | - | - | - | | |

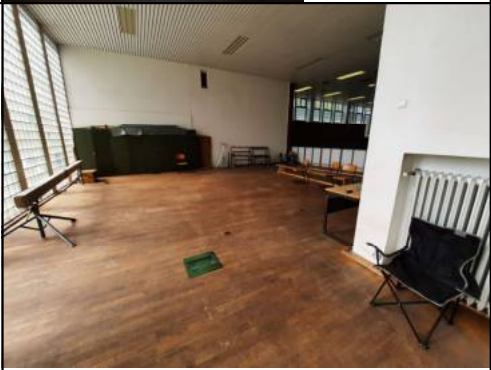
| 7 | Erdgeschoss /<br>Hochparterre | Hochparterre /<br>Gymnastikraum | Holzparkettkleber | PAK | - (nicht<br>verklebt) | - | - | | |

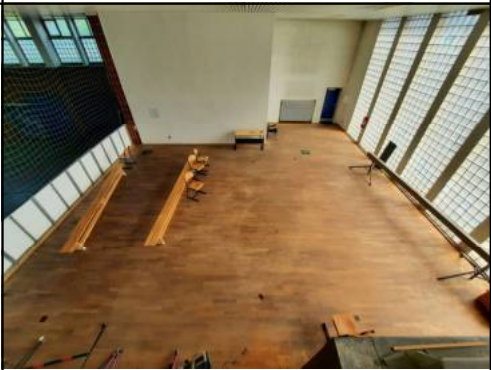
| 8 | Erdgeschoss /<br>Hochparterre | Hochparterre /<br>Gymnastikraum | Fugenmörtel in<br>Glasbausteinen | Asbest | P10 | nicht<br>nachgewiesen | - | | |

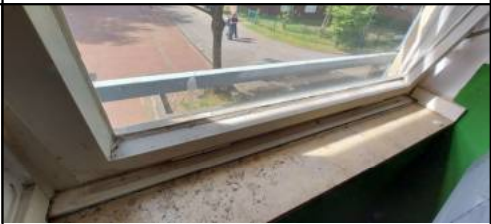
| 9 | Erdgeschoss /<br>Hochparterre | Hochparterre /südliche<br>Nebenräume | Fensterkitt | Asbest | P1 | nicht<br>nachgewiesen | - | | |

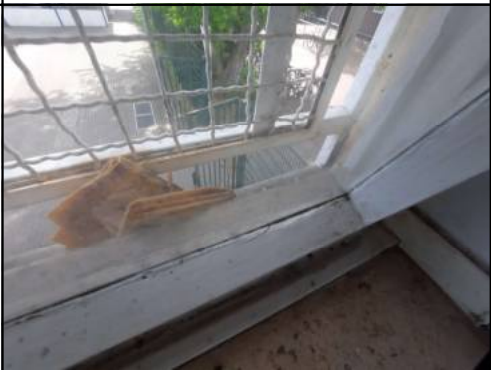
| 10 | Erdgeschoss /<br>Hochparterre | Hochparterre /südliche<br>Nebenräume | Fensterkitt | Asbest | - | - | - | | |

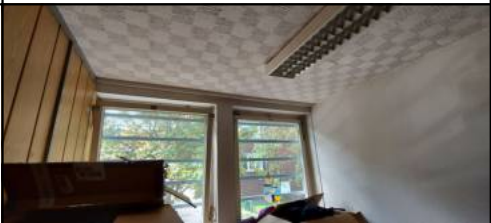
| 11 | Erdgeschoss /<br>Hochparterre | Hochparterre /südliche<br>Nebenräume | Deckenbelag Polystyrol | HBCD | P3 | 240 | HBCD [mg/kg] | | |

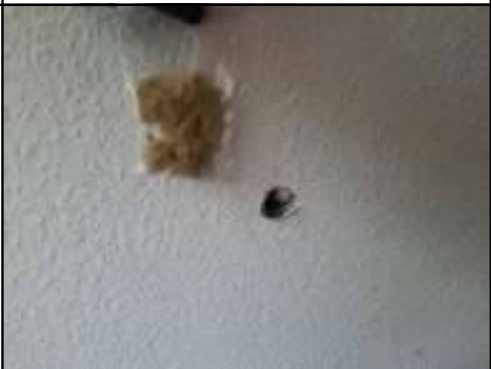
| 12 | Erdgeschoss /<br>Hochparterre | Hochparterre /südliche<br>Nebenräume | Dämmmaterial<br>Zwischenwand | KMF / WHO-<br>Fasern | P2 | -10 | KI-Index<br>WHO-Faser | | |

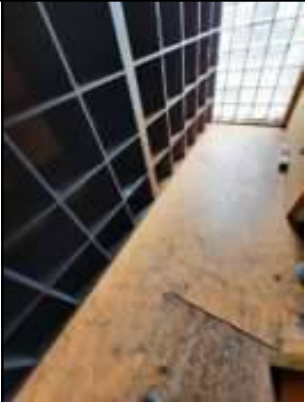
| 13 | Erdgeschoss /<br>Hochparterre | Hochparterre /südliche<br>Nebenräume | Bodenbelag + Kleber | Asbest, PAK | P5 | nicht<br>nachgewiesen | - | |

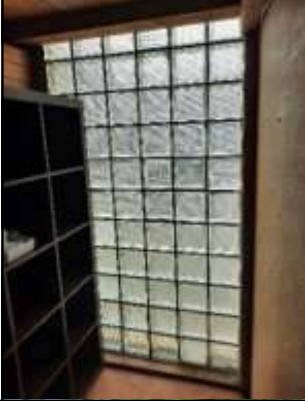
| 14 | Erdgeschoss /<br>Hochparterre | Hochparterre /südliche<br>Nebenräume | Fugenmörtel in<br>Glasbausteinen | Asbest | P4 | nicht<br>nachgewiesen | - | |

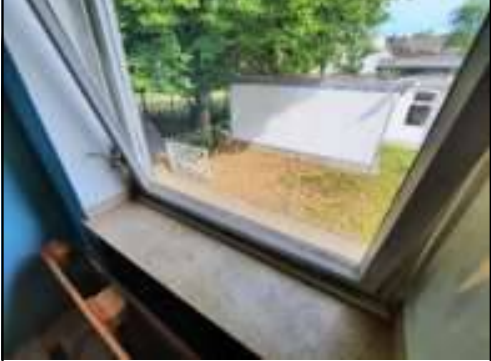
| 15 | Erdgeschoss /<br>Hochparterre | Hochparterre /nördliche<br>Nebenräume | Fensterkitt | Asbest | P12 | nachgewiesen | Chrysotil | |

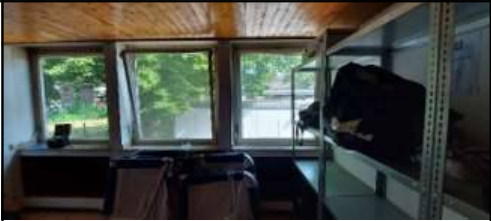
| 16 | Erdgeschoss /<br>Hochparterre | Hochparterre /nördliche<br>Nebenräume | Leichtbauplatte<br>Heizkörpernische | Asbest | P11 | nicht<br>nachgewiesen | - | |

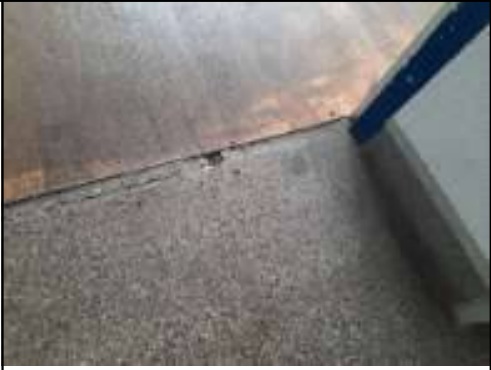
| 17 | Erdgeschoss /<br>Hochparterre | Hochparterre<br>/nördliches<br>Treppenhaus | Zementgebundener<br>Kunststeinbodenbelag | Asbest | P40 | nicht<br>nachgewiesen | - | |

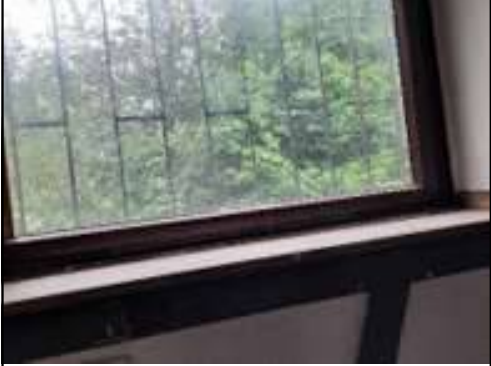
| 18 | Erdgeschoss /<br>Hochparterre | Erdgeschoss / nördliche<br>Nebenräume | Fensterfuge | PCB | P15 | n.b. | ΣPCB 6 x 5 (LAGA) | |

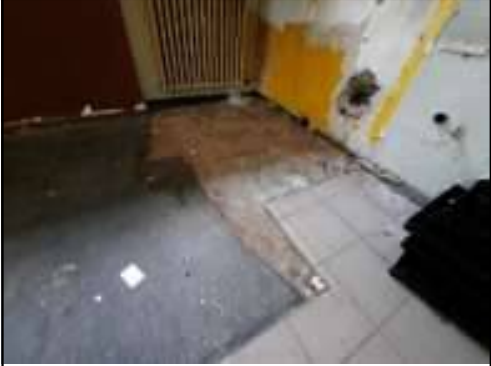
| 19 | Erdgeschoss /<br>Hochparterre | Erdgeschoss / nördliche<br>Nebenräume | Kleber Bodenbelag | Asbest | P17 | nicht<br>nachgewiesen | org. Fasern | |

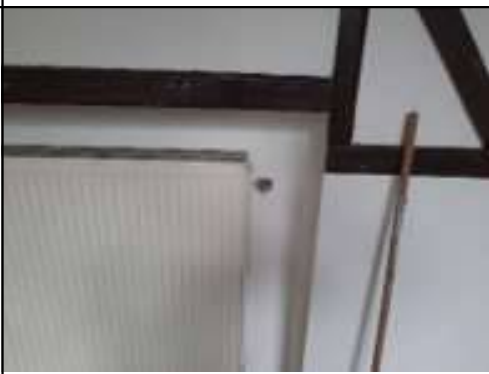
| 21 | Erdgeschoss /<br>Hochparterre | Erdgeschoss / nördliche<br>Nebenräume | Leichtbauplatten<br>Heizkörpernischen | Asbest | P16 | nicht<br>nachgewiesen | org. Fasern | |

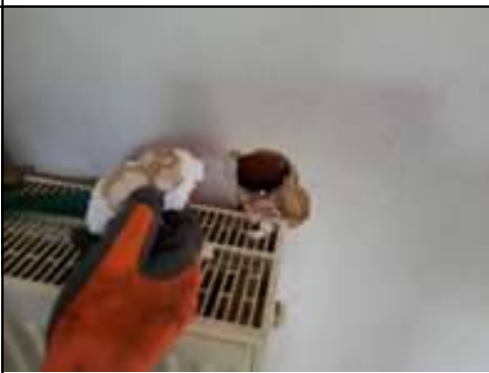
| 22 | Erdgeschoss /<br>Hochparterre | Erdgeschoss / nördliche<br>Nebenräume | Dämmmaterial Polystyrol<br>/ Leichtbauwand | HBCD | P18 | 4.000 | HBCD [mg/kg] | |

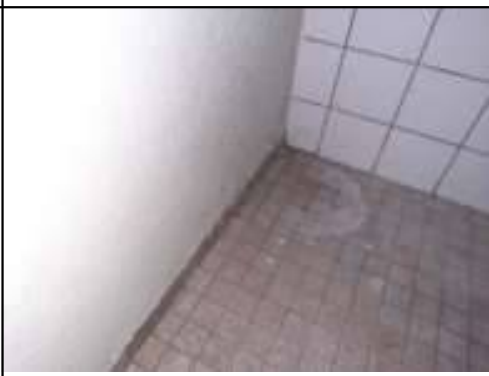
| 23 | Erdgeschoss /<br>Hochparterre | Erdgeschoss / nördliche<br>Nebenräume | Fugenvergussmasse<br>Wandbodenfuge | PCB | - | - | - | |

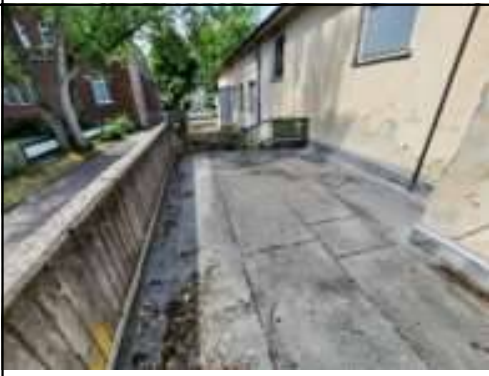
| 24 | Erdgeschoss /<br>Hochparterre | Rampe / südliche<br>Gebäudefseite | Dacheindeckung<br>Dachpappe | PAK / Asbest | P35 | nicht<br>nachgewiesen<br><br>n.b.<br><1 | -<br><br>PAK16<br>B(a)P [mg/kg] | |

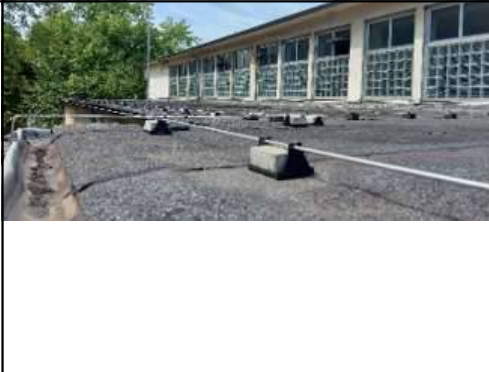
| 25 | Erdgeschoss /<br>Hochparterre | Flachdach südliche<br>Nebenräume | Dacheindeckung<br>Dachpappe | PAK / Asbest | P36 | nicht<br>nachgewiesen<br><br>n.b.<br><1 | -<br><br>PAK16<br>B(a)P [mg/kg] | |

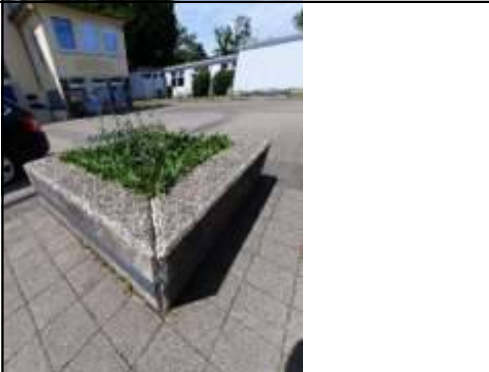
| 26 | Erdgeschoss /<br>Hochparterre | Außenbereich | Betonelemente /<br>Fugenvergussmasse | PCB | P39 | n.b. | ΣPCB 6 x 5 (LAGA) | |

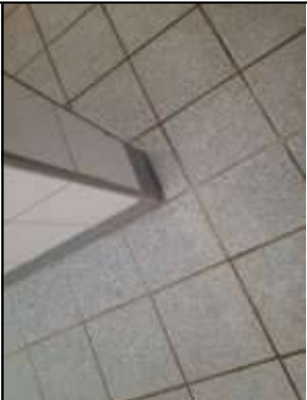
| 27 | Kellergeschoss / Tiefparterre und Untergeschoss | Tiefparterre / nördlicher Sanitärbereich | Vergussmasse Wandbodenfuge | PCB | P13 | n.b. | ΣPCB 6 x 5 (LAGA) | | |

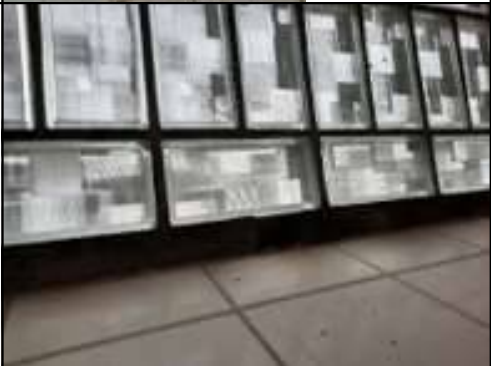
| 28 | Kellergeschoss / Tiefparterre und Untergeschoss | Tiefparterre / nördlicher Sanitärbereich | Fugenmörtel in Glasbausteinen | Asbest | P14 | nicht nachgewiesen | - | | |

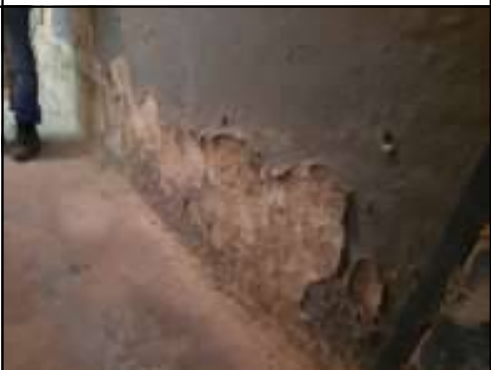
| 29 | Kellergeschoss / Tiefparterre und Untergeschoss | Untergeschoss Versorgungstechnik | Wandfarbe | Schwermetalle, Asbest | P20 | nicht nachgewiesen<br><br><5<br>82<br>1,1<br>20<br>14<br>12<br>10<br>6.200 | -<br><br>Arsen mg/kg<br>Blei mg/kg<br>Cadmium mg/kg<br>Chrom mg/kg<br>Kupfer mg/kg<br>Nickel mg/kg<br>Quecksilber mg/kg<br>Zink mg/kg | | |

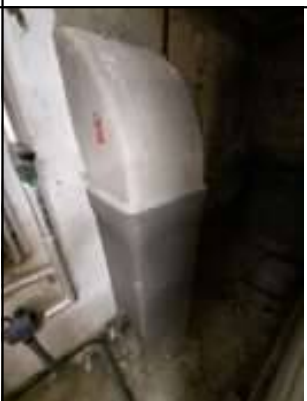
| 30 | Kellergeschoss / Tiefparterre und Untergeschoss | Untergeschoss Versorgungstechnik | Lüftungskanal / Asbestzement | Asbest | - | - | - | | |

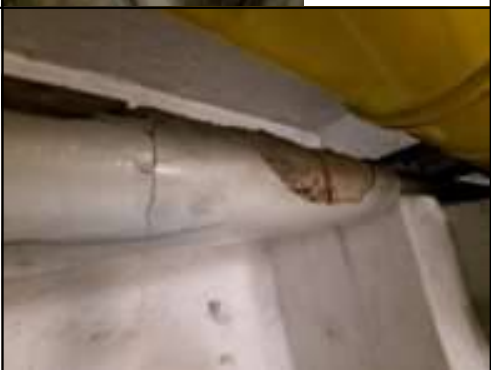
| 31 | Kellergeschoss / Tiefparterre und Untergeschoss | Untergeschoss Versorgungstechnik | Rohrummantelung Diatomeenerden | Asbest | P22 | Jugendhalle | KMF | | |

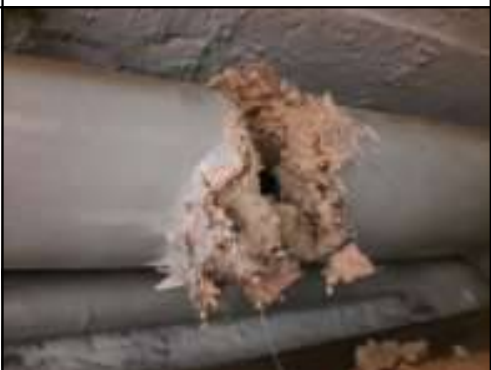
| 32 | Kellergeschoss / Tiefparterre und Untergeschoss | Untergeschoss Versorgungstechnik | Rohrummantelung | KMF / WHO-Fasern | P21 | - | - | | |

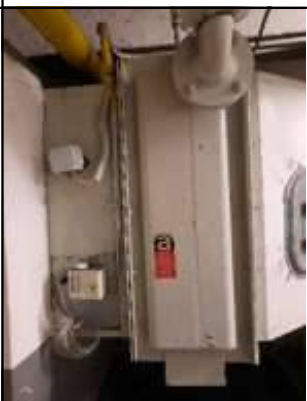
| 33 | Kellergeschoss / Tiefparterre und Untergeschoss | Untergeschoss Versorgungstechnik | Gebäudetechnik / Flanschdichtungen | Asbest | - | - | - | | |

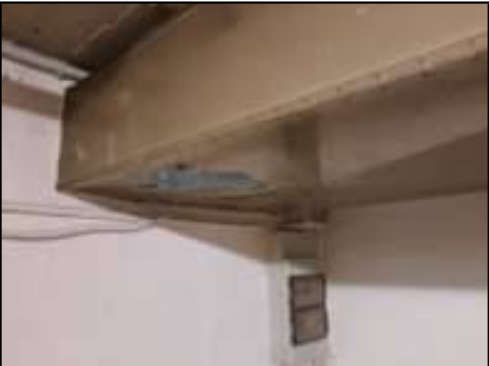
| 34 | Kellergeschoss /<br>Tiefparterre und<br>Untergeschoss | Untergeschoss<br>Versorgungstechnik | Gebäudetechnik /<br>Schutzanstrich | Schwer-<br>metalle | P23 | 9,9<br>3.800<br>11<br>430<br>13<br><3<br>1,17<br>27.000 | Arsen mg/kg<br>Blei mg/kg<br>Cadmium mg/kg<br>Chrom mg/kg<br>Kupfer mg/kg<br>Nickel mg/kg<br>Quecksilber mg/kg<br>Zink mg/kg | |
