## **Bauvorbereitendes Gutachten zum Baumbestand**

Leibniz-Gymnasium Essen: Stankeitstraße 22, 45326 Essen

Stadt Essen  
Fachbereich 60, Immobilienwirtschaft  
Frau Marina Doddek  
Lindenallee 59-67  
45127 Essen

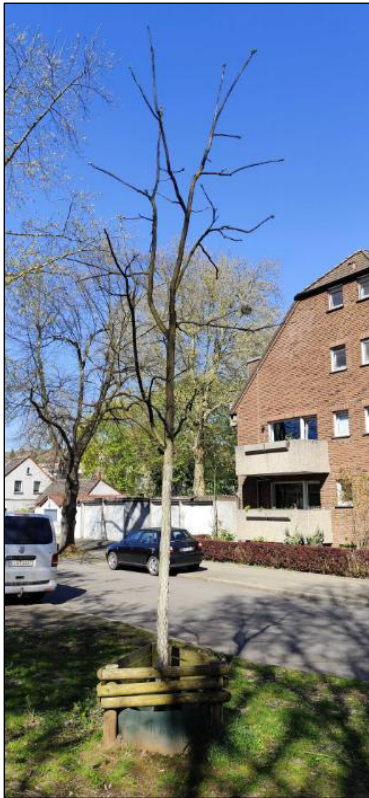
Der Geweihbaum Nr. 36 an der Waisenstraße soll zugunsten der Zufahrt zum temporären Parkplatz entnommen werden (Abbildung 11). Dieser Baum wurde in der Vergangenheit im Rahmen einer Ersatzpflanzung an den Standort gesetzt und unterliegt somit dem Schutz der Baumschutzsatzung. Der Baum weist einen Stammumfang von 28 cm, gemessen in 100 cm Höhe auf. Eine Verpflanzung des Baumes ist möglich, aufgrund der Größe allerdings mit einem sehr hohen technischen Aufwand verbunden. Bei einem Stammdurchmesser von 8 cm sollte der Ballen für das Verpflanzen 80 cm im Durchmesser aufweisen. Weder der Ballen, noch der Stamm dürfen bei der Aufnahme des Baumes beschädigt werden. Beim Transport sind Verletzungen in der Krone unbedingt zu vermeiden, da der Baum ohnehin über ein spärliches Kronenvolumen verfügt. Bei der Pflanzung am neuen Standort ist neben der fachgerechten Vorbereitung der Pflanzloches auf die gleiche Ausrichtung in Himmelsrichtung zu achten, um Sonnenbrandschäden zu vermeiden. Es empfiehlt sich schon vor der Aufnahme des Baumes eine Markierung der Himmelsrichtung vorzunehmen.

Abb. 11: Habitats von Geweihbaum Nr. 36. Blick aus Süd-Ost.

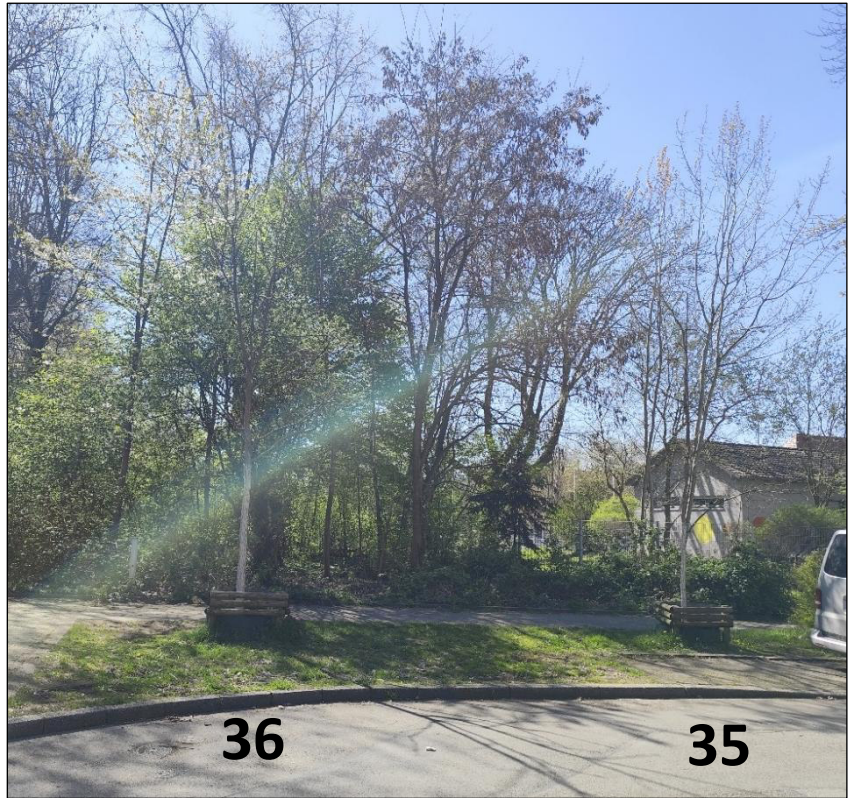
Aus baumfachlicher Sicht wird die Prüfung empfohlen, ob der Geweihbaum Nr. 35 anstelle von Baum Nr. 36 vom Standort entnommen werden kann (Abbildung 12). Der Stammumfang von Baum Nr. 35 ist 6 cm geringer als bei seinem Nachbarbaum Nr. 36, was eine Verpflanzung des Baumes geringfügig weniger aufwendig gestalten würde. Alternativ ist aufgrund der Kronenstruktur und Entwicklung des Baumes Nr. 35 auch über eine Fällung und einen Ersatz nachzudenken.

Zusammenfassend lässt sich sagen, dass beide Bäume verpflanzfähig sind. Die Verpflanzung von Baum Nr. 35 ist weniger aufwendig als die von Baum Nr. 36. Bei der Abwägung zwischen Verpflanzbarkeit und Fällung sind Aspekte wie Alter am Standort, Stammumfang, Vitalität, Zustand, Kronenstruktur und nicht zuletzt wirtschaftliche Gesichtspunkte zu berücksichtigen.

Abb. 12: Baum Nr. 36 (links) und Baum Nr. 35 (rechts). Im Hintergrund ist Fläche II zu sehen. Blick aus Nord.

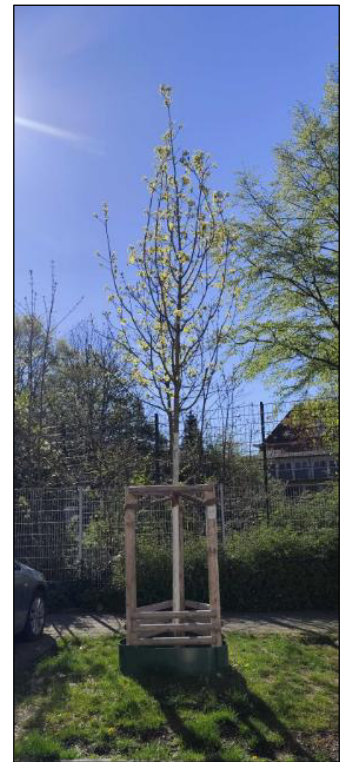
Auch hier wird aus baumfachlicher Sicht empfohlen, zu prüfen, ob stattdessen sein westlicher Nachbarbaum Nr. 23 (Spitz-Ahorn, Stammumfang 43 cm, Abbildung 14) oder sogar dessen westlicher Nachbarbaum Nr. 22 (Spitz-Ahorn, Stammumfang 22 cm, Abbildung 15) entnommen werden kann. Die Erhaltenswürdigkeit beider Spitz-Ahorne Nr. 22 und 23 ist etwas geringer, als die des Berg-Ahorns. Für Baum Nr. 22 kann aufgrund seiner Größe noch eine Verpflanzung in Betracht gezogen und abgewogen werden. Da die beiden in der Vorplanung verzeichneten Bäume nördlich des Fußballfeldes (Abbildung 16, blaue Konturlinien) bereits vor einiger Zeit gefällt worden sind, müssen diese bei der Planung nicht mehr berücksichtigt werden.

Abb. 15: Habitus von Spitz-Ahorn Nr. 22. Blick aus Nord.

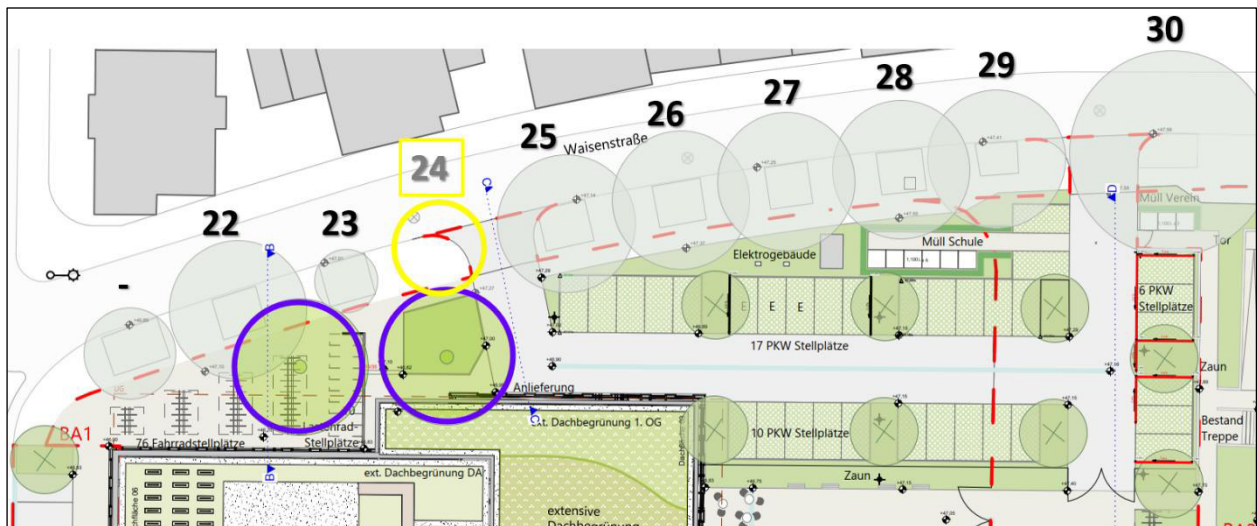
Abb. 16: Ausschnitt aus der Vorplanung Außenanlagen vom 30.01.2026. Die schwarzen Nummern entsprechen der in diesem Gutachten vergebenen Baumnummern. Baum Nr. 24 (gelbe Markierung) ist in diesem Plan nicht mehr vorhanden. Die Bäume mit der blauen Konturlinie sind nicht mehr existent und müssen bei der Planung nicht berücksichtigt werden.

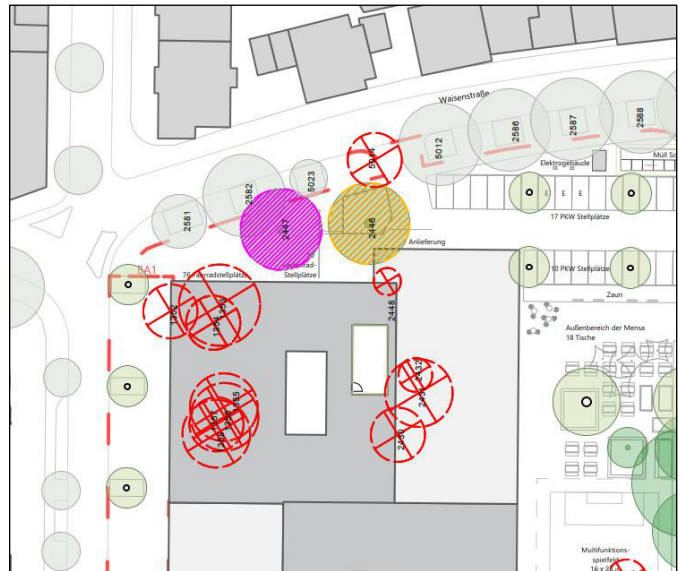
Die in der Vorplanung verzeichneten Bäume Nr. 2447 und 2446 (Abbildung 16, blaue Konturlinien und Abbildung 19, violette und gelbe Schraffur) sind nicht mehr am Standort vorhanden. Nach Abgleich mit Luftbildern ist Baum 2447 (violette Schraffur) innerhalb der letzten drei Jahre gefällt worden. Baum Nr. 2446 (gelbe Schraffur) wurde bereits einige Jahre davor vom Standort entnommen.

Abb. 19: Ausschnitt aus der Vorplanung vom 30.01.2026.  
Die Bäume mit violetter und gelber Schraffur existieren am Standort nicht mehr.
