# Baumgutachten

## Baumgutachten zur Planungsvorbereitung für den Umbau des Weberplatzes in Essen

**Juni 2025**

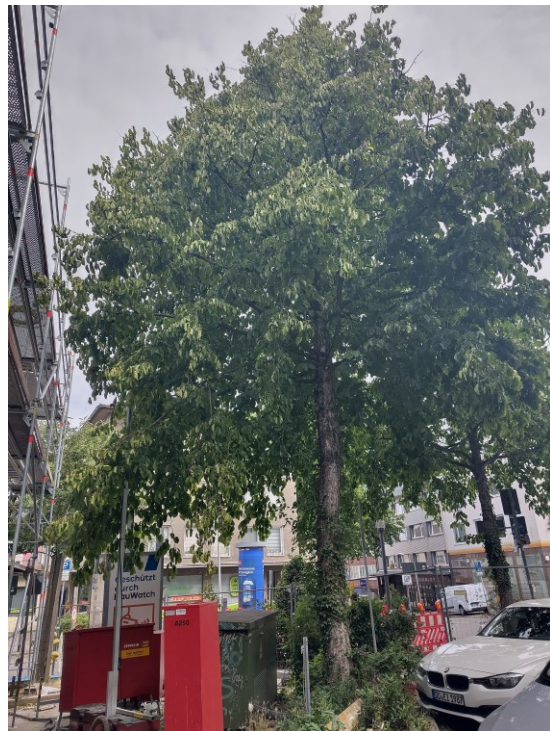
**Abbildung 36: Baum Nr. 31**

Die beiden Baum-Haseln Nr. 31 und Nr. 32 stehen im Umfeld der Baustelle und zeigen deutliche Trockenschäden. Sie bilden vermehrt Totholz aus und zeigen ein liches Kronenbild. Die Haseln werden ebenfalls nicht ausreichend geschützt. Baum Nr. 32 wird zudem durch Baum Nr. 31 seitlich in der Krone bedrängt. Bei zusätzlicher Wässerung kann sich die Vitalität wieder erholen. Ein Erhalt ist nur unter Umständen empfehlenswert
