# Baumgutachten

## Baumgutachten zur Planungsvorbereitung für den Umbau des Barbarossaplatzes in Essen-Stoppenberg

**April 2025**

**DR. J. KUTSCHEIDT**  
SACHVERSTÄNDIGENBÜRO FÜR BÄUME

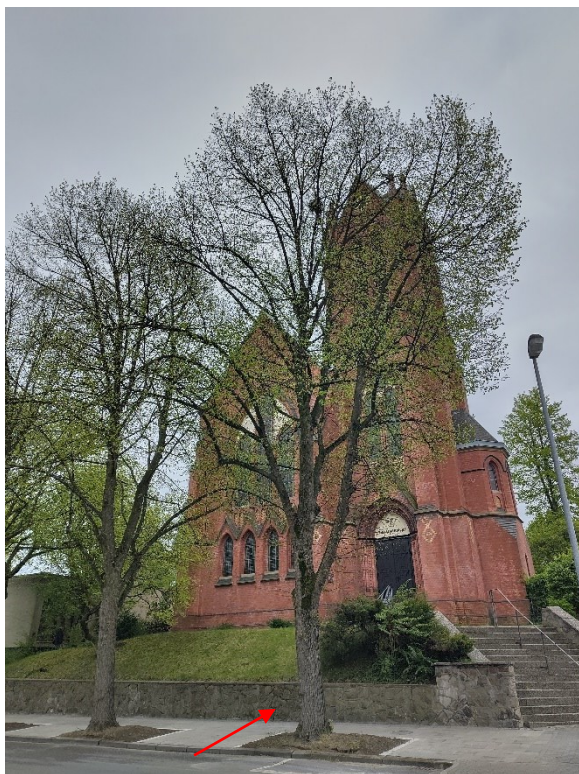
Abbildung 60: Baum Nr. 21

Bei den Bäumen Nr. 21-24 handelt es sich um Winter-Linden (*Tilia cordata*), die vor der Thomaskirche direkt an der Hallostraße stehen. Die Bäume wurden ca. 1970 gepflanzt und sie haben einen arttypischen Wuchs mit gesunder Vitalität entwickelt. Größere Schäden sind nicht vorhanden. Der Gehwegbereich, sowie die Pflanzbeete wurden erst kürzlich neugestaltet. Dabei wurden auch Teile der Bordsteine an der Hallostraße entfernt. Diese Steine dienten bisher als Widerlager und bei zwei Bäumen haben sich in diesem Bereich Stützwurzeln gebildet. Durch den Wegfall dieses Widerlagers könnte die Standsicherheit der Bäume beeinträchtigt worden sein, besonders da die Bäume einen leicht geneigten Wuchs in Richtung Straßenbereich ausgebildet haben.
