## Protokoll der dendrologischen Baubegleitung zur Realisierung des Baumschutzes

Ausführungsort: Giebelplatz, Ecke Waldlehne 80 und Ecke Laubenweg 40, 45149 Essen

Bearbeitungsstand: 29.11.2024

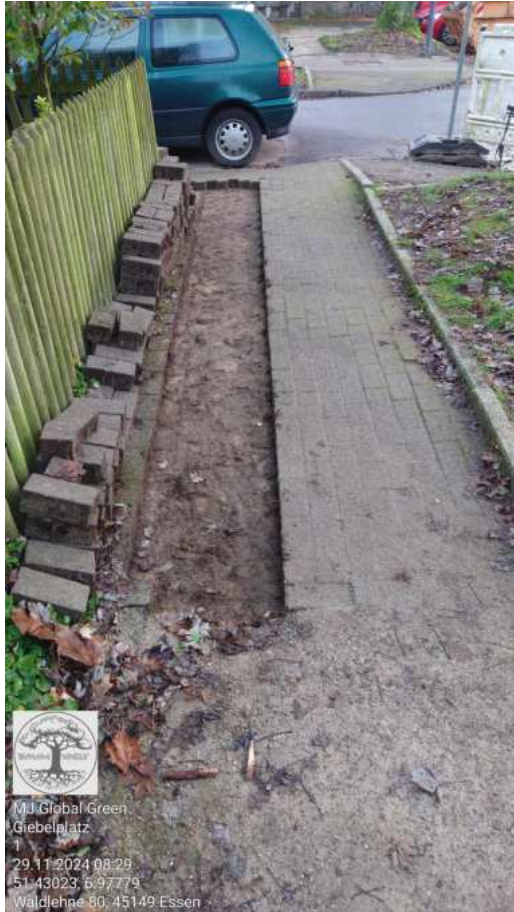
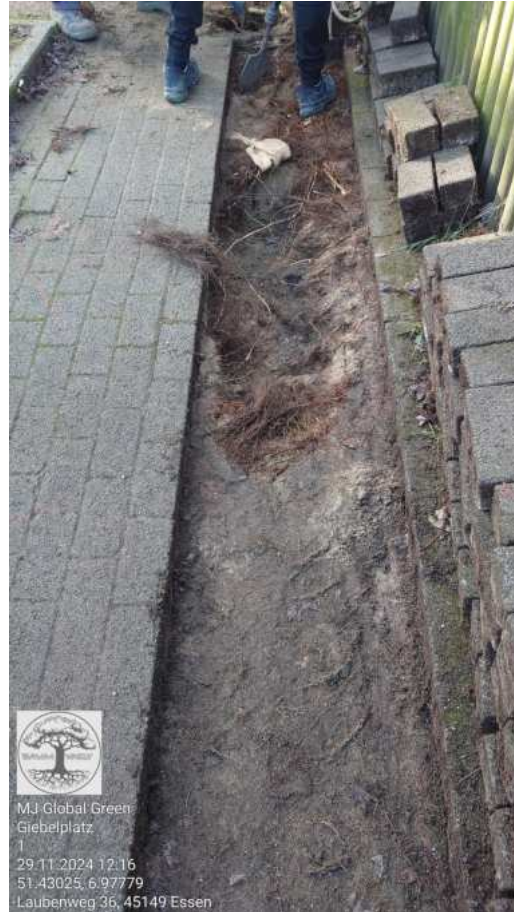
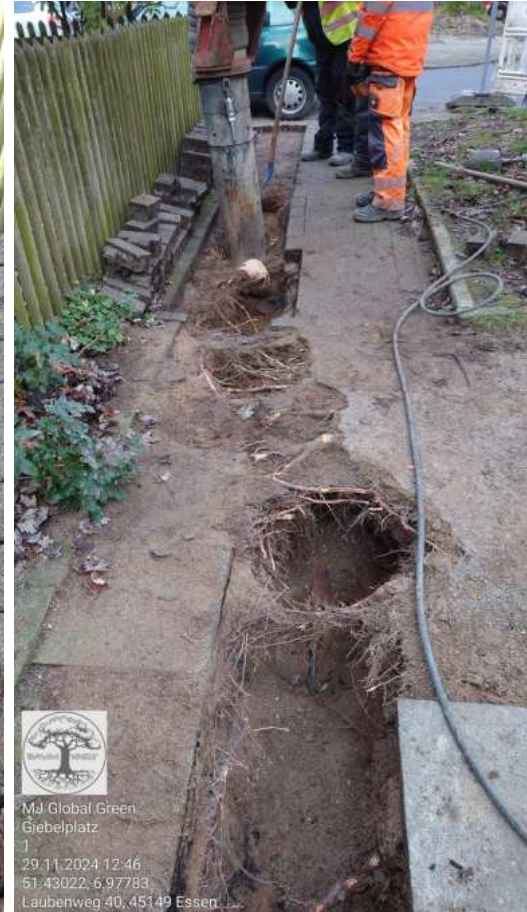
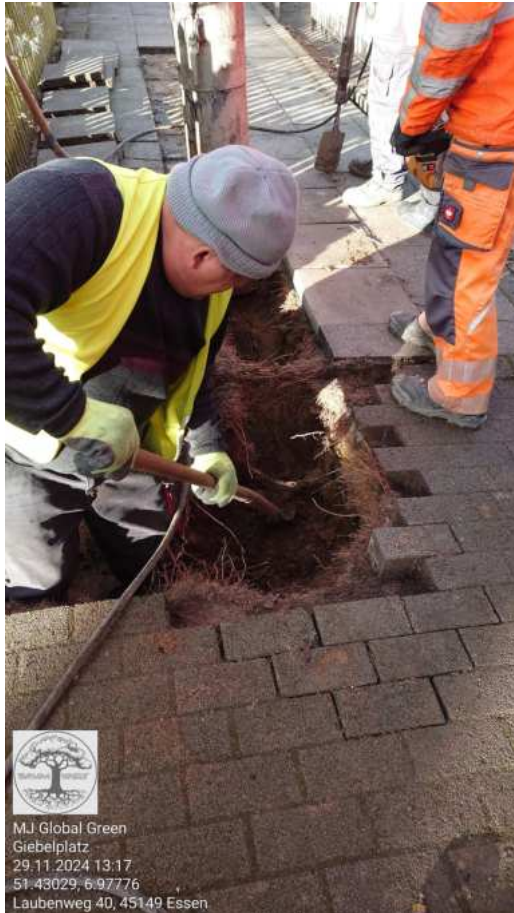
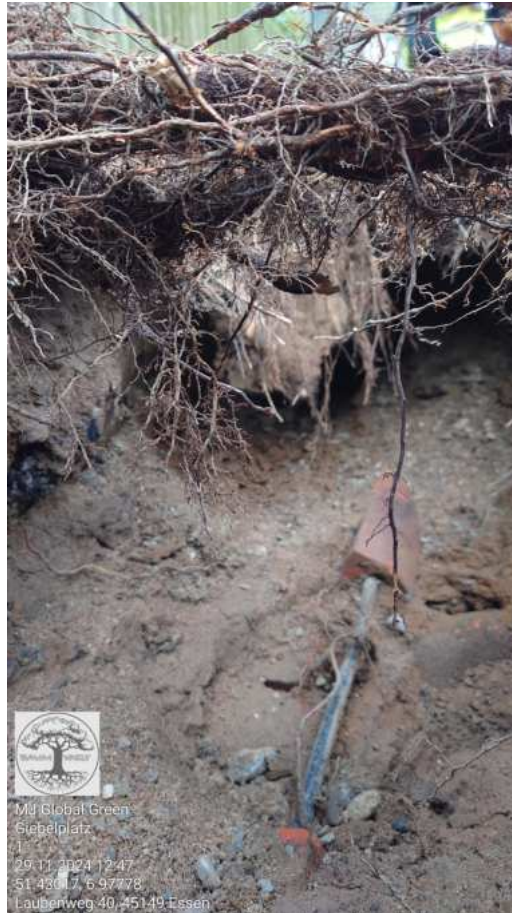
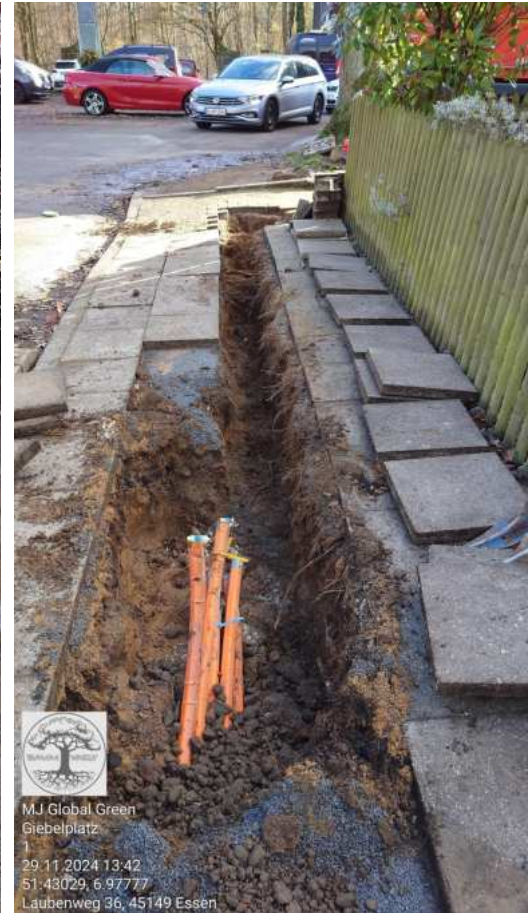
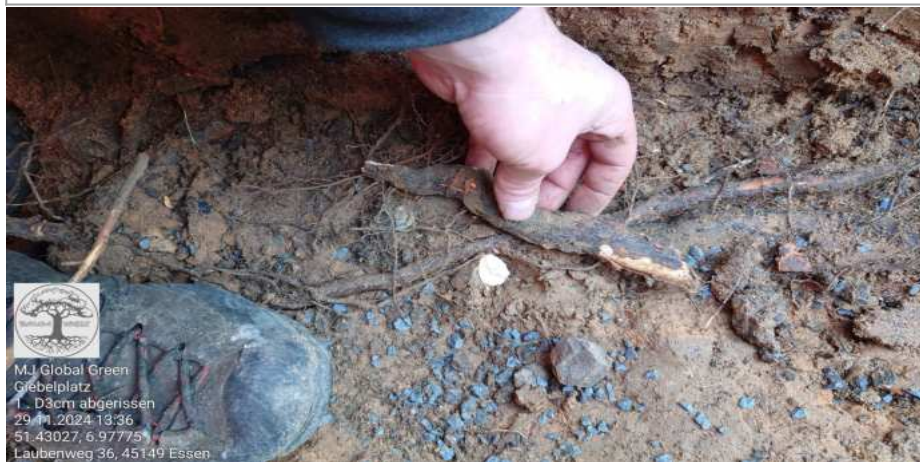
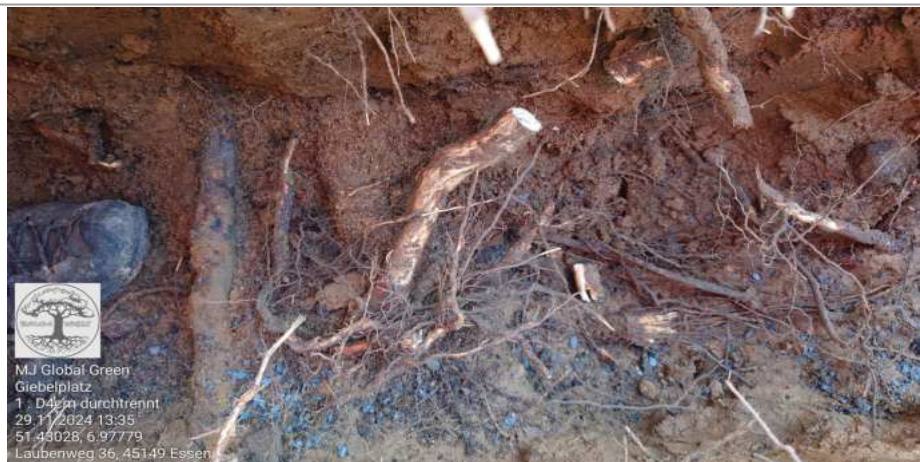
## FOTO-DOKUMENTATION Baum 1

Schäden an Grob und  
Schwachwurzeln unmittelbar  
unter der Oberfläche.

D3cm abgerissen  
D4cm abgerissen  
D3cm abgerissen  
D6cm oberflächlich

Ein etwa 120cm breiter Wurzelstrang wurde mit leichten oberflächlichen Schäden erhalten und unterminiert.

Ferner wird ein Monitoring in Form einer Sichtkontrolle nach 3 Jahren durch einen Baumkontrolleur angeordnet, um mögliche Folgeschäden beobachten und gegebenenfalls darauf reagieren zu können.

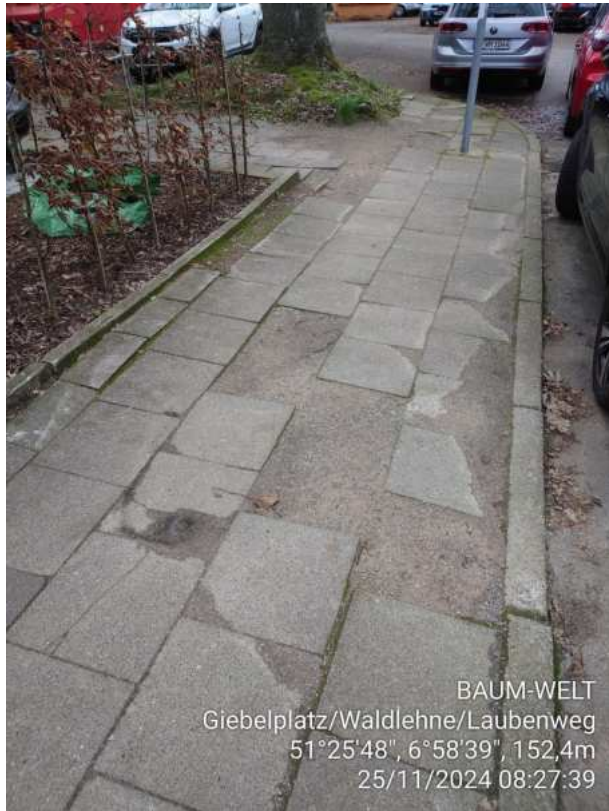
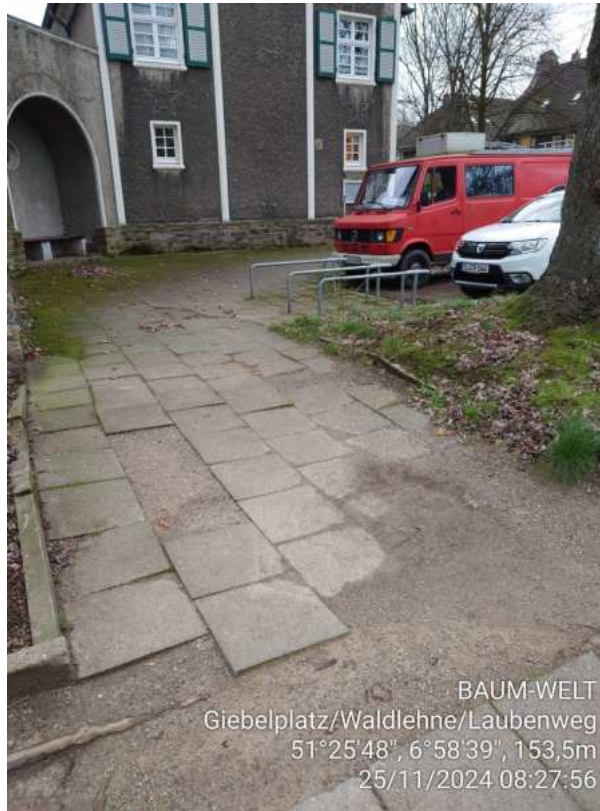
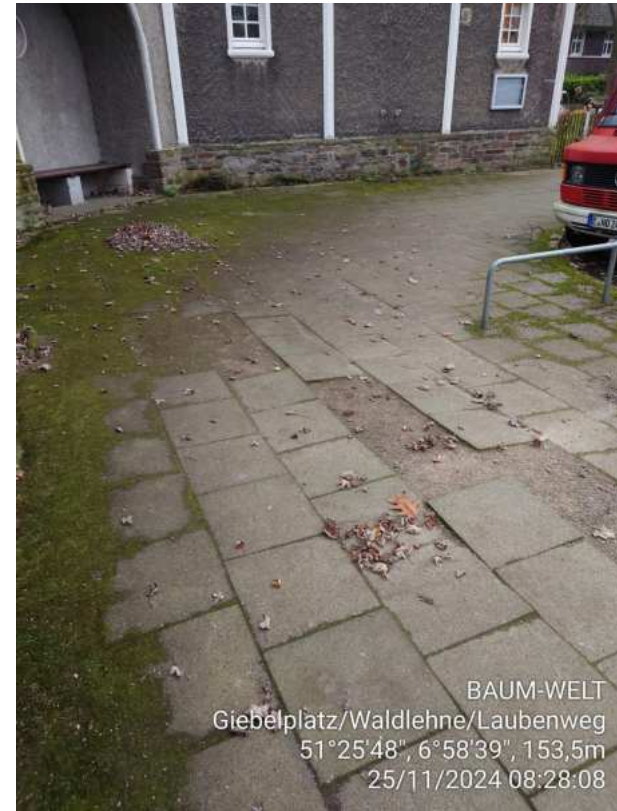
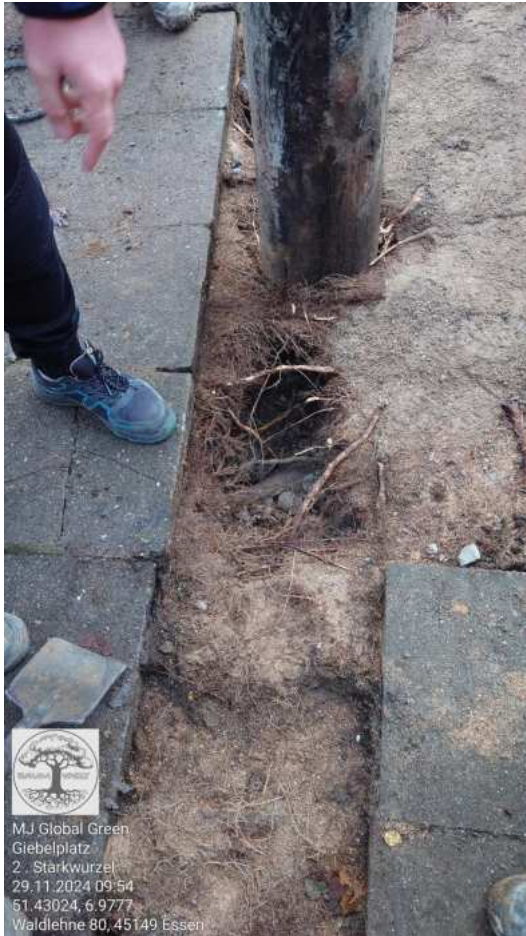
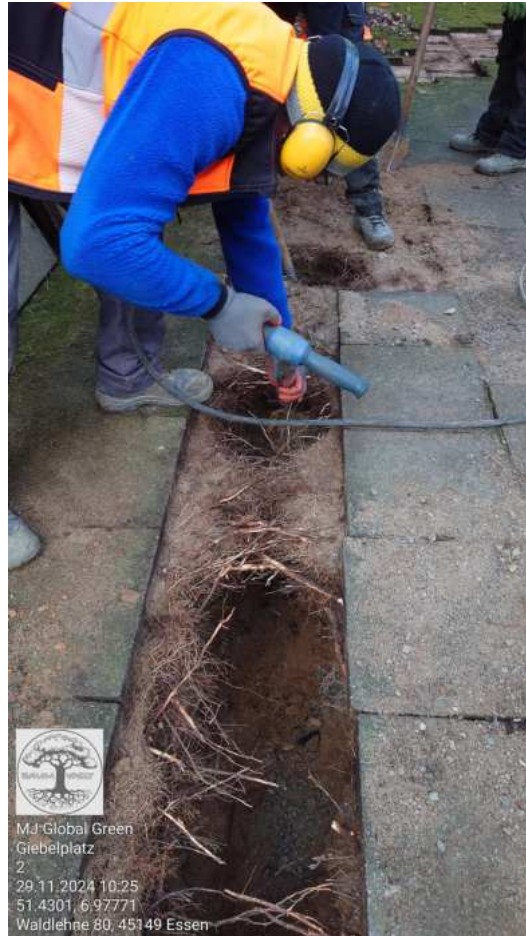
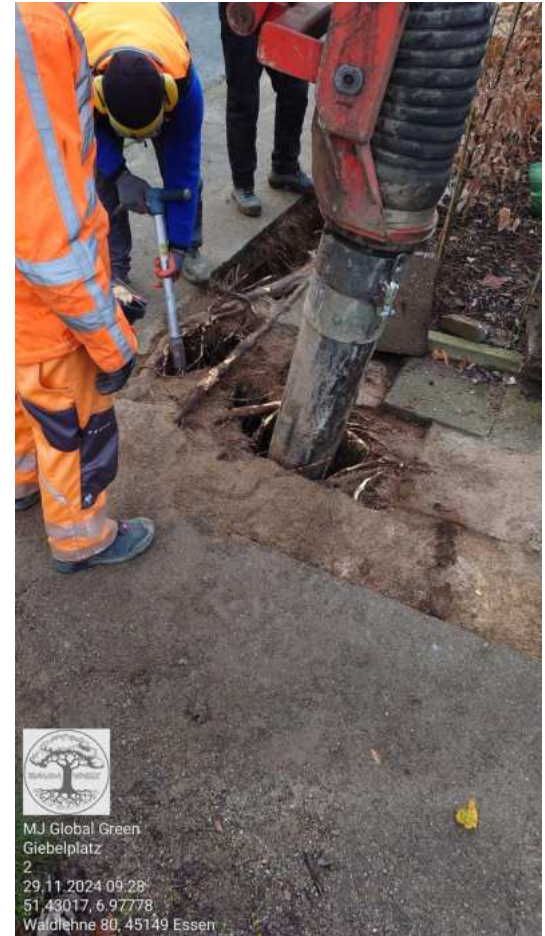
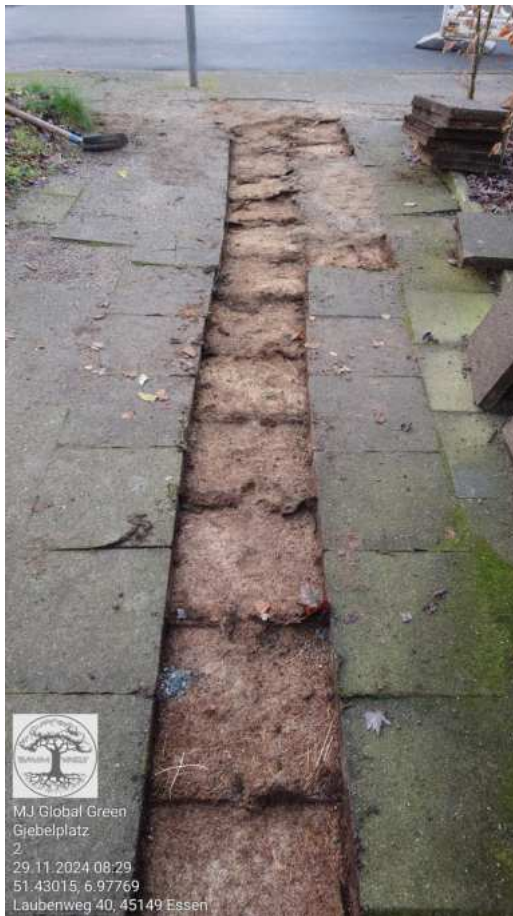
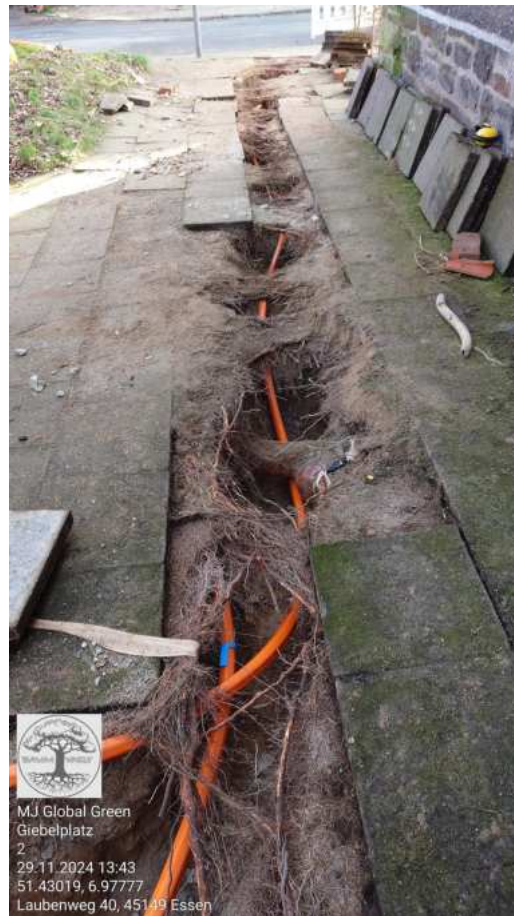
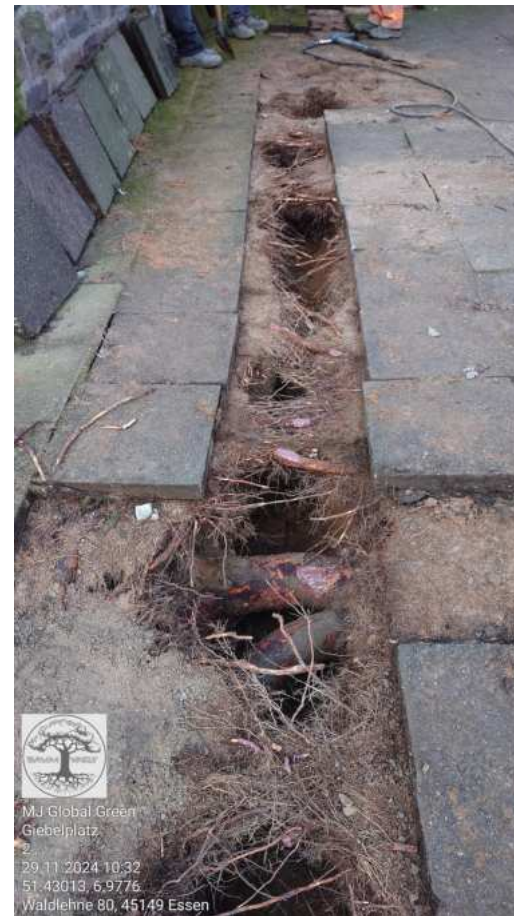
## FOTO-DOKUMENTATION Baum 2

| BEURTEILUNG Baum 2 |
|---|
| <p>Trotz der Zuhilfenahme eines Saugbaggers mit Gummimanschette, wurden einige Schwach und Feinwurzeln durchtrennt, sowie deren Rinde beschädigt. Es wurden so viele Wurzelbündel wie möglich erhalten. Stark- und Grobwurzeln sind mit oberflächlichen Rindenschäden erhalten geblieben.</p> <p>Durchtrennte Wurzeln wurden sauber nachgeschnitten und mit Wundschutzmittel versiegelt. Ebenso die oberflächlichen Rindenschäden.</p> <p>Der Verlust von Wurzelmasse konnte minimal gehalten werden und sollten vom Baum kompensiert werden können. Daher wird <b>keine Verminderung der Vitalität</b> erwartet. Bei den Arbeiten wurden keine Wurzeln nachhaltig beschädigt, die für die Statik des Baumes relevant wären. Daher kann man davon ausgehen, dass die <b>Standicherheit gegeben</b> ist.</p> |

Oberflächliche Beschädigungen an einigen Schwach- und Grobwurzeln.

Starkwurzeln wurden mit oberflächlichen Schäden erhalten. Diese wurden versiegelt.

Auf Abb. 3 sieht man einen alten Riss in einer 15cm dicken Wurzel.

Ferner wird ein Monitoring in Form einer Sichtkontrolle nach 3 Jahren durch einen Baumkontrolleur angeordnet, um mögliche Folgeschäden beobachten und gegebenenfalls darauf reagieren zu können.
