## Protokoll der dendrologischen Baubegleitung zur Realisierung des Baumschutzes

Ausführungsort: Giebelplatz, 45149 Essen

Bearbeitungsstand: 20.11.2024

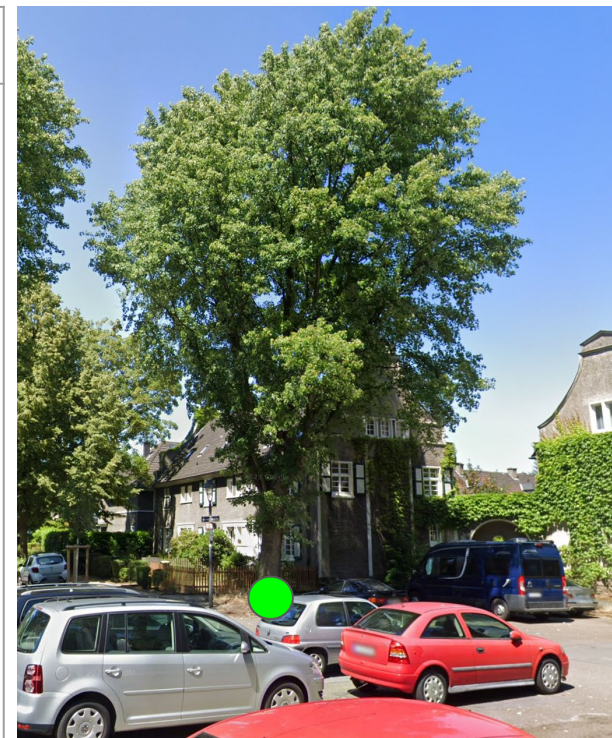
Der Silberhorn am Giebelplatz wurde durch das Entfernen des Feinwurzelteppichs im Aufgrabungsbereich und das Kappen von 2 Grobwurzeln geschädigt. (*Feinwurzeln* + 2Stk. 2 / 4 cm + 4Stk. oberfl.) Die Verletzungen wurden fachgerecht behandelt.

Die Standsicherheit des Baumes wurde durch die Baumaßnahmen nicht beeinträchtigt.

Ferner wird ein Monitoring in Form einer Sichtkontrolle nach 3 Jahren durch einen Baumkontrolleur angeordnet, um mögliche Folgeschäden beobachten und gegebenenfalls darauf reagieren zu können.

Bei dem Baum wird ein Ausgleichsschnitt (0.2.11.17 - ZTV Baumpflege) sowie eine Mykorrhizaimpfung angeordnet.
