Rückbau Ossenbergweg 79

Gebäudeschadstoffkataster

Stadtentwicklungsgesellschaft Recklinghausen mbH
Ovelgönnestraße 77
45659 Recklinghausen

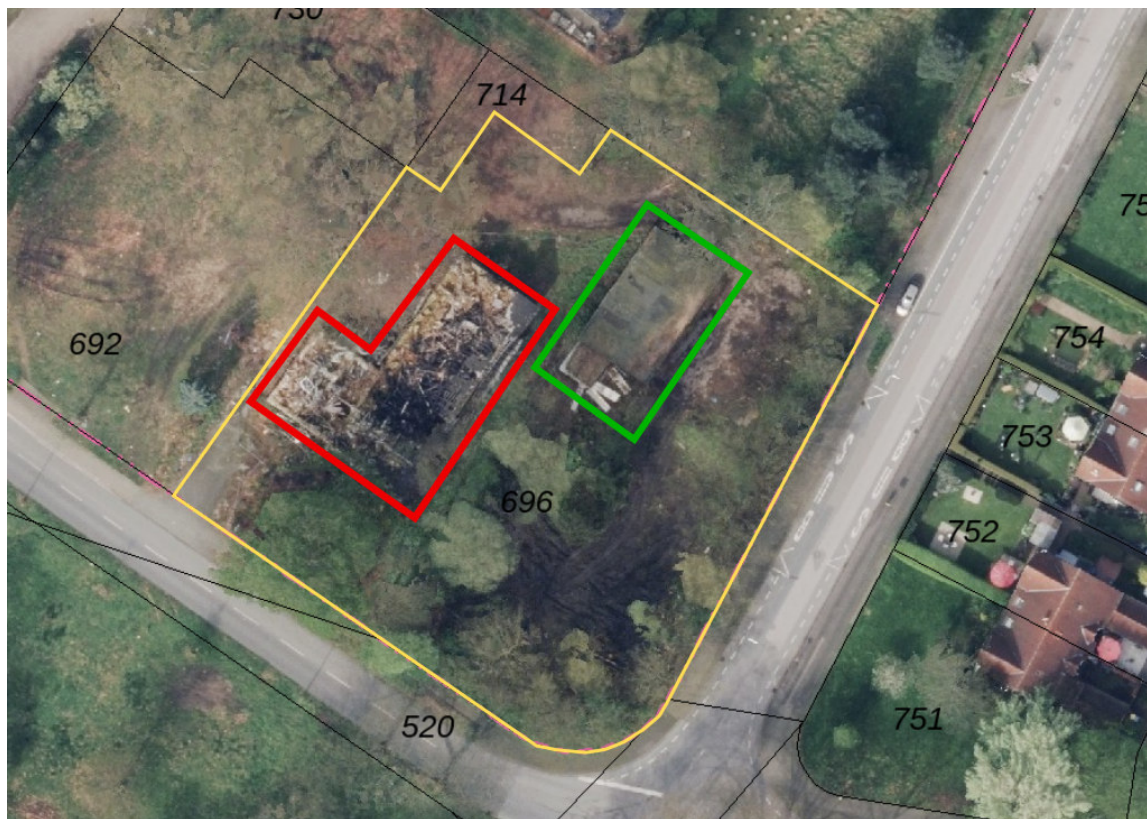
Abbildung 1: Grundstück Ossenbergweg 79, (Flurstück 696) im Luftbild. rot: Hauptgebäude; grün: Nebengebäude/Werkstatt; gelb: Flurstücksgrenzen

Abbildung 1 zeigt das Grundstück in der Übersicht mit Darstellung der Flurstücksgrenzen sowie der vorhandenen Gebäude.
