Stadt Dortmund -  
Fachbereich Liegenschaften  
Technische Due Diligence  
Gebäudekomplex in Dortmund,  
Heiliger Weg 74-80  
Stand:

20.10.2023

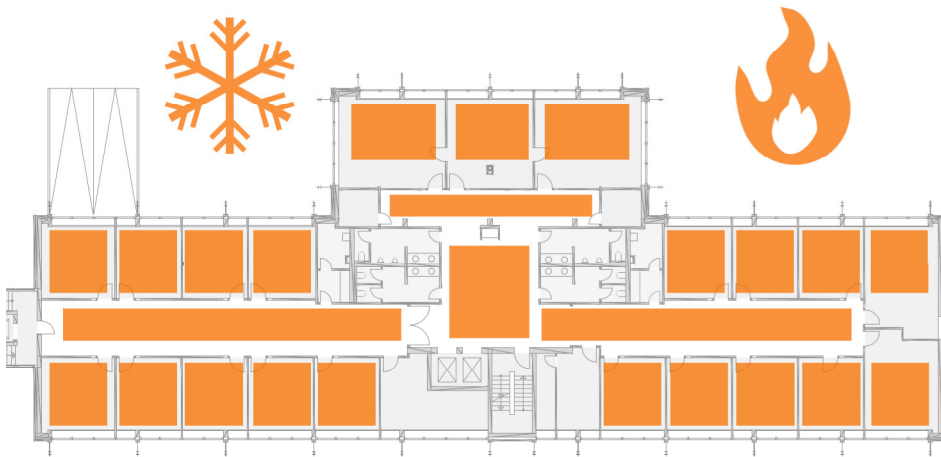
Es empfiehlt sich eine Luft/Luft-Wärmepumpe als Heiz- und Kühlquelle, welche angepasst an die Nutzung und Flächen des Gebäudes ausgelegt wird. Eine neue Klimadecke als Deckensegel mit einer raumweisen Steuerungsmöglichkeit dient der Verteilung von Wärme und Kälte. Beleuchtung und Raumakustikflächen sind in der Decke integriert.

Für die Anlagentechnik der technischen Gebäudeausrüstung wird ein komplett neues Konzept notwendig werden.

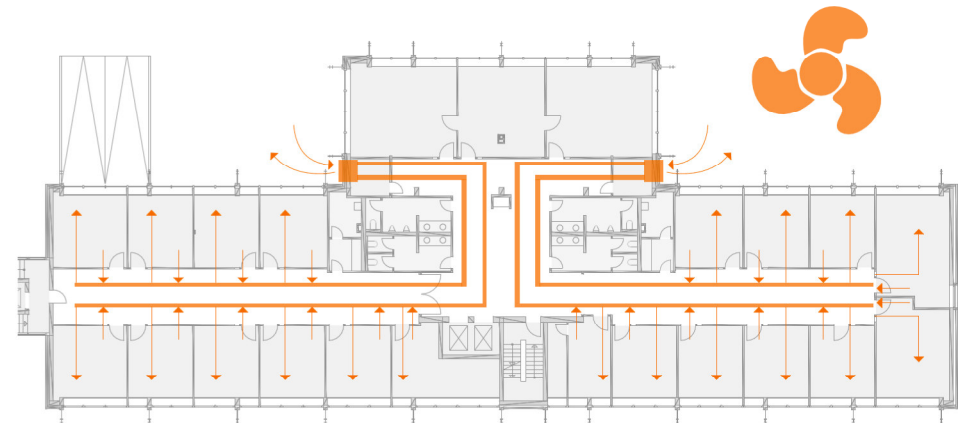
Es empfiehlt sich ein Lüftungsgerät mit effizienter Wärmerückgewinnung einzusetzen. Man benötigt zwei Geräte je Gebäudeteil und Geschoss. Sie werden jeweils im Bereich der Kerne an der Außenfassade installiert. Die Frischluft wird mit Verteilerkanälen innerhalb der Abhangdecken der Flure horizontal über die Geschosse verteilt und jeweils mit Stichen zu den Bürobereichen gezogen. Über Schlitze in den Deckensegeln wird die Zu- und Abluft an den Arbeitsplätzen ausgetauscht. Dieses System erhöht außer der Energieeffizienz auch noch wesentlich die Luftqualität der Arbeitsplätze.

Ein Bürogebäude sollte mit einem konsequenten Lüftungskonzept betrieben werden. Eine Fensterlüftung ist aus vielen Gründen nicht mehr zeitgemäß. Wärmeverluste lassen sich durch Lüftungsanlagen mit effizienter Wärmerückgewinnung reduzieren. Der Lärmschutz ist ebenfalls gewährleistet und die Qualität der Luft ist unabhängig von der Belegung der Räume gleichbleibend gut.

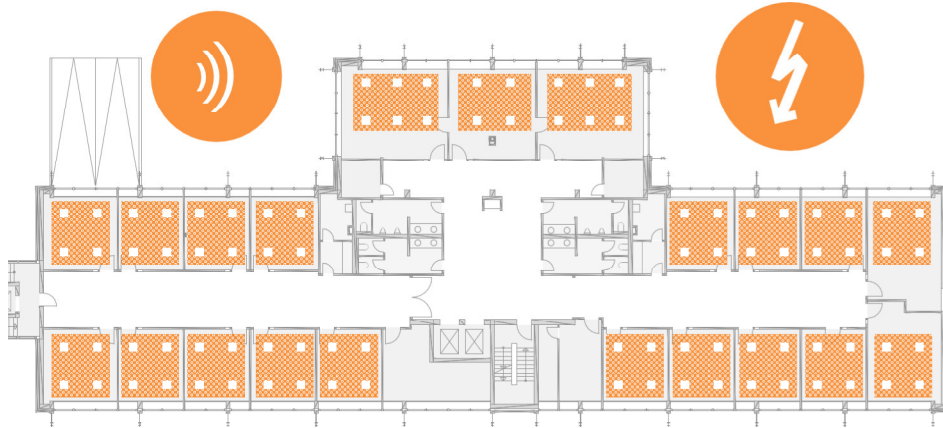
Eine Beleuchtung (LED) kann in die neue Decke integriert werden und bringt Vorteile in der Ausleuchtung der Räume. Die Steuerung wird über Präsenzmelder

energieeffizient Raum- oder Gruppenweise geschaltet. Nicht belegte Arbeitsplätze werden abgeschaltet, auch bei einer Großraumnutzung.

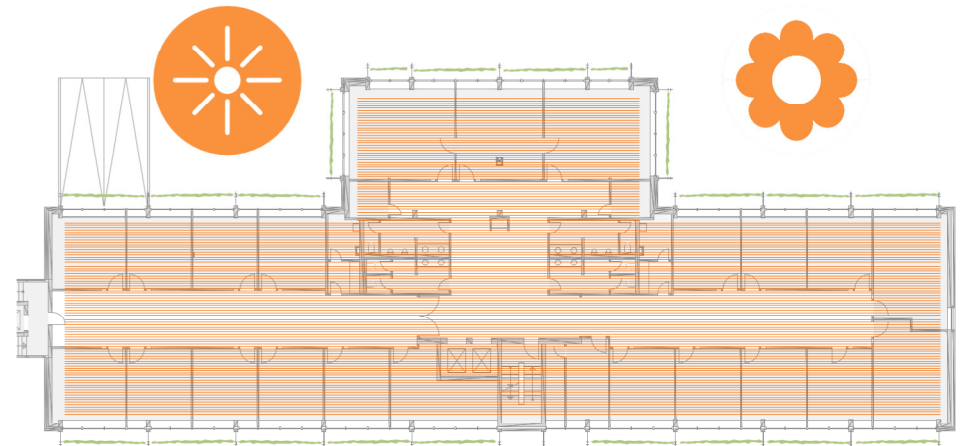
Eine Photovoltaikanlage auf dem Dach sollte vorgesehen werden und könnte z.B. zur Unterstützung der Etagen-Warmwasserbereiter dienen. Über einen Solarspeicher könnte eine zeitunabhängige Nutzung gewährleistet werden. Eine weitere Möglichkeit ist die Montage von Photovoltaikpaneelen auf der Fassade. Der gewonnene Strom könnte für PKW-Ladesäulen oder als Unterstützung für die Versorgung der Aufzüge genutzt werden, sodass die Autarkie des Gebäudekomplexes erhöht wird.

An der Fassade würden neben den Photovoltaikpaneelen auch Bereiche mit Fassadenbegrünung belegt werden. Die Begrünung könnte in den umlaufenden Grünstreifen eingepflanzt werden und an den Stützen der Stahlkonstruktion hochranken oder an den horizontalen Elementen verlaufen. Die Begrünung würde zur Reduzierung des Sonneneintrags und als Klimaregulator fungieren.
