**SANIERUNGSKONZEPT (FORTSCHREIBUNG)**  
**UMGESTALTUNG JOSEF-ANTON-GERA-PLATZ**  
**ALLEESTRASSE, BOCHUM**

Stadt Bochum  
Umwelt- und Grünflächenamt

Bochum, August 2026

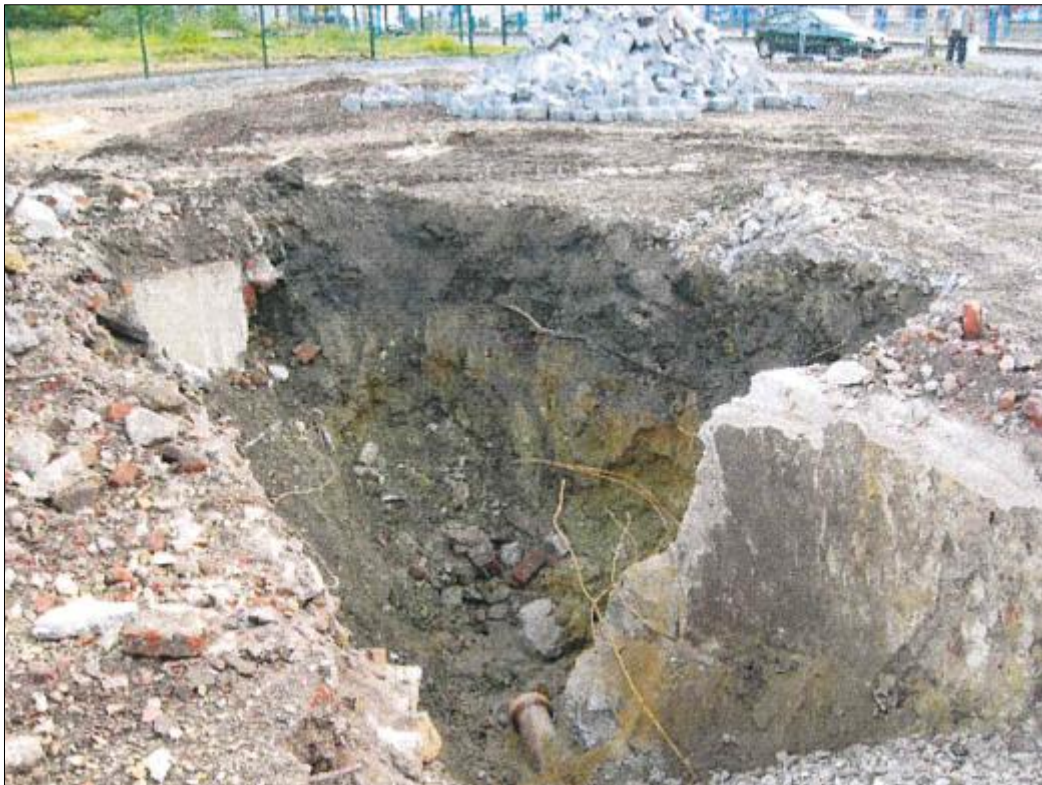
Abb. 8: Fundamente im SE-Bereich (Quelle: Dokumentation BSR/geo-ID 2005)

Bei den Planungen muss berücksichtigt werden, dass teilweise Fundamentrest etc. im Untergrund vorhanden sind. Dementsprechend ist mit höherem Aufwand beim Aushub zu rechnen bzw. evt. muss die Planung im Bauprozess den Gegebenheiten angepasst werden. Außerdem muss darauf geachtet werden, dass die bereits vorhandenen Drainageleitungen nicht beschädigt werden.
