## Massenzusammenstellung

5\_1185\_Ankerstr\_Ndf-N - REP0373

# Übersichtsplan 5\_1185\_Ankerstr\_Ndf-N - REP0373

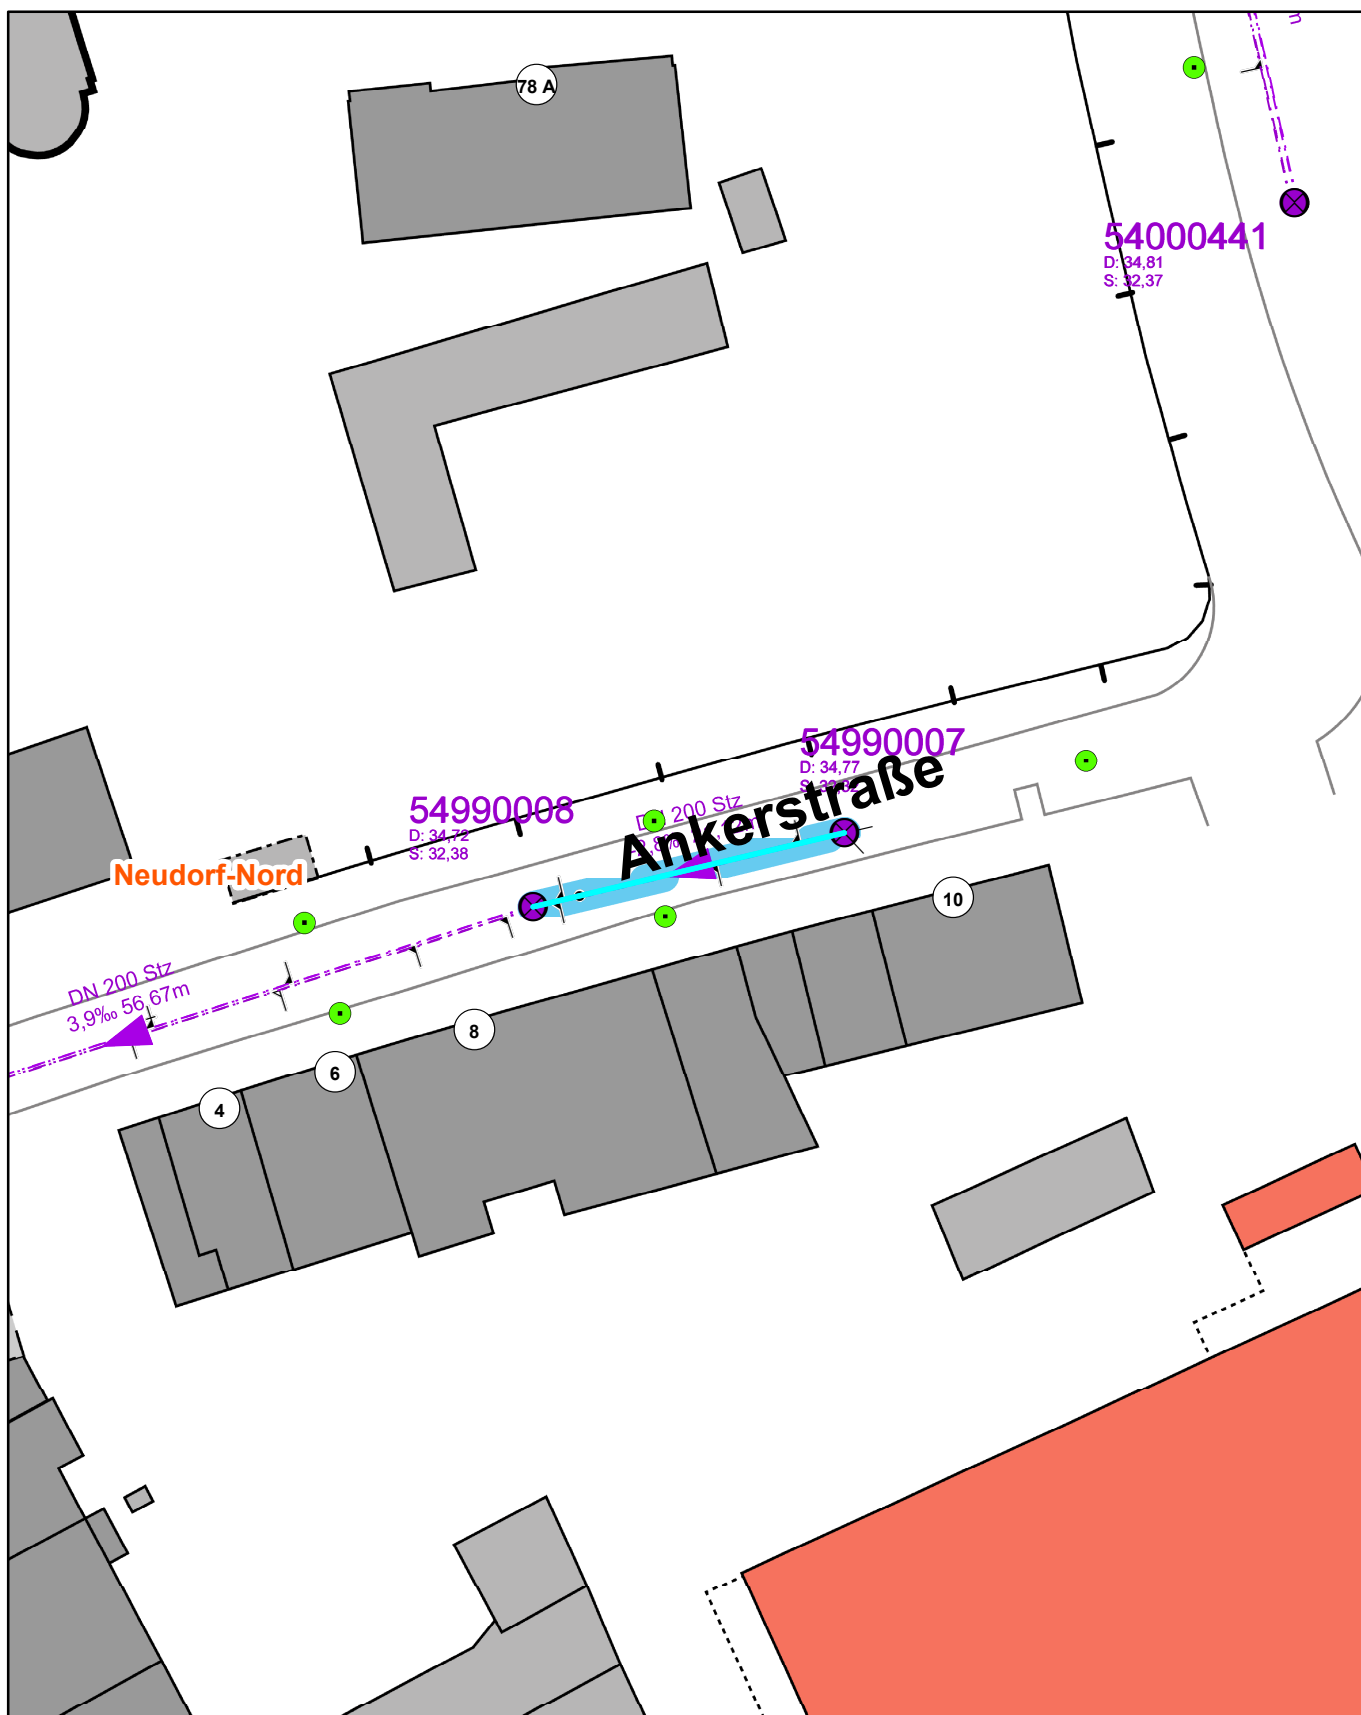
## Haltungsplan zum Auftrag

Reparatur

Renovierung

Erneuerung

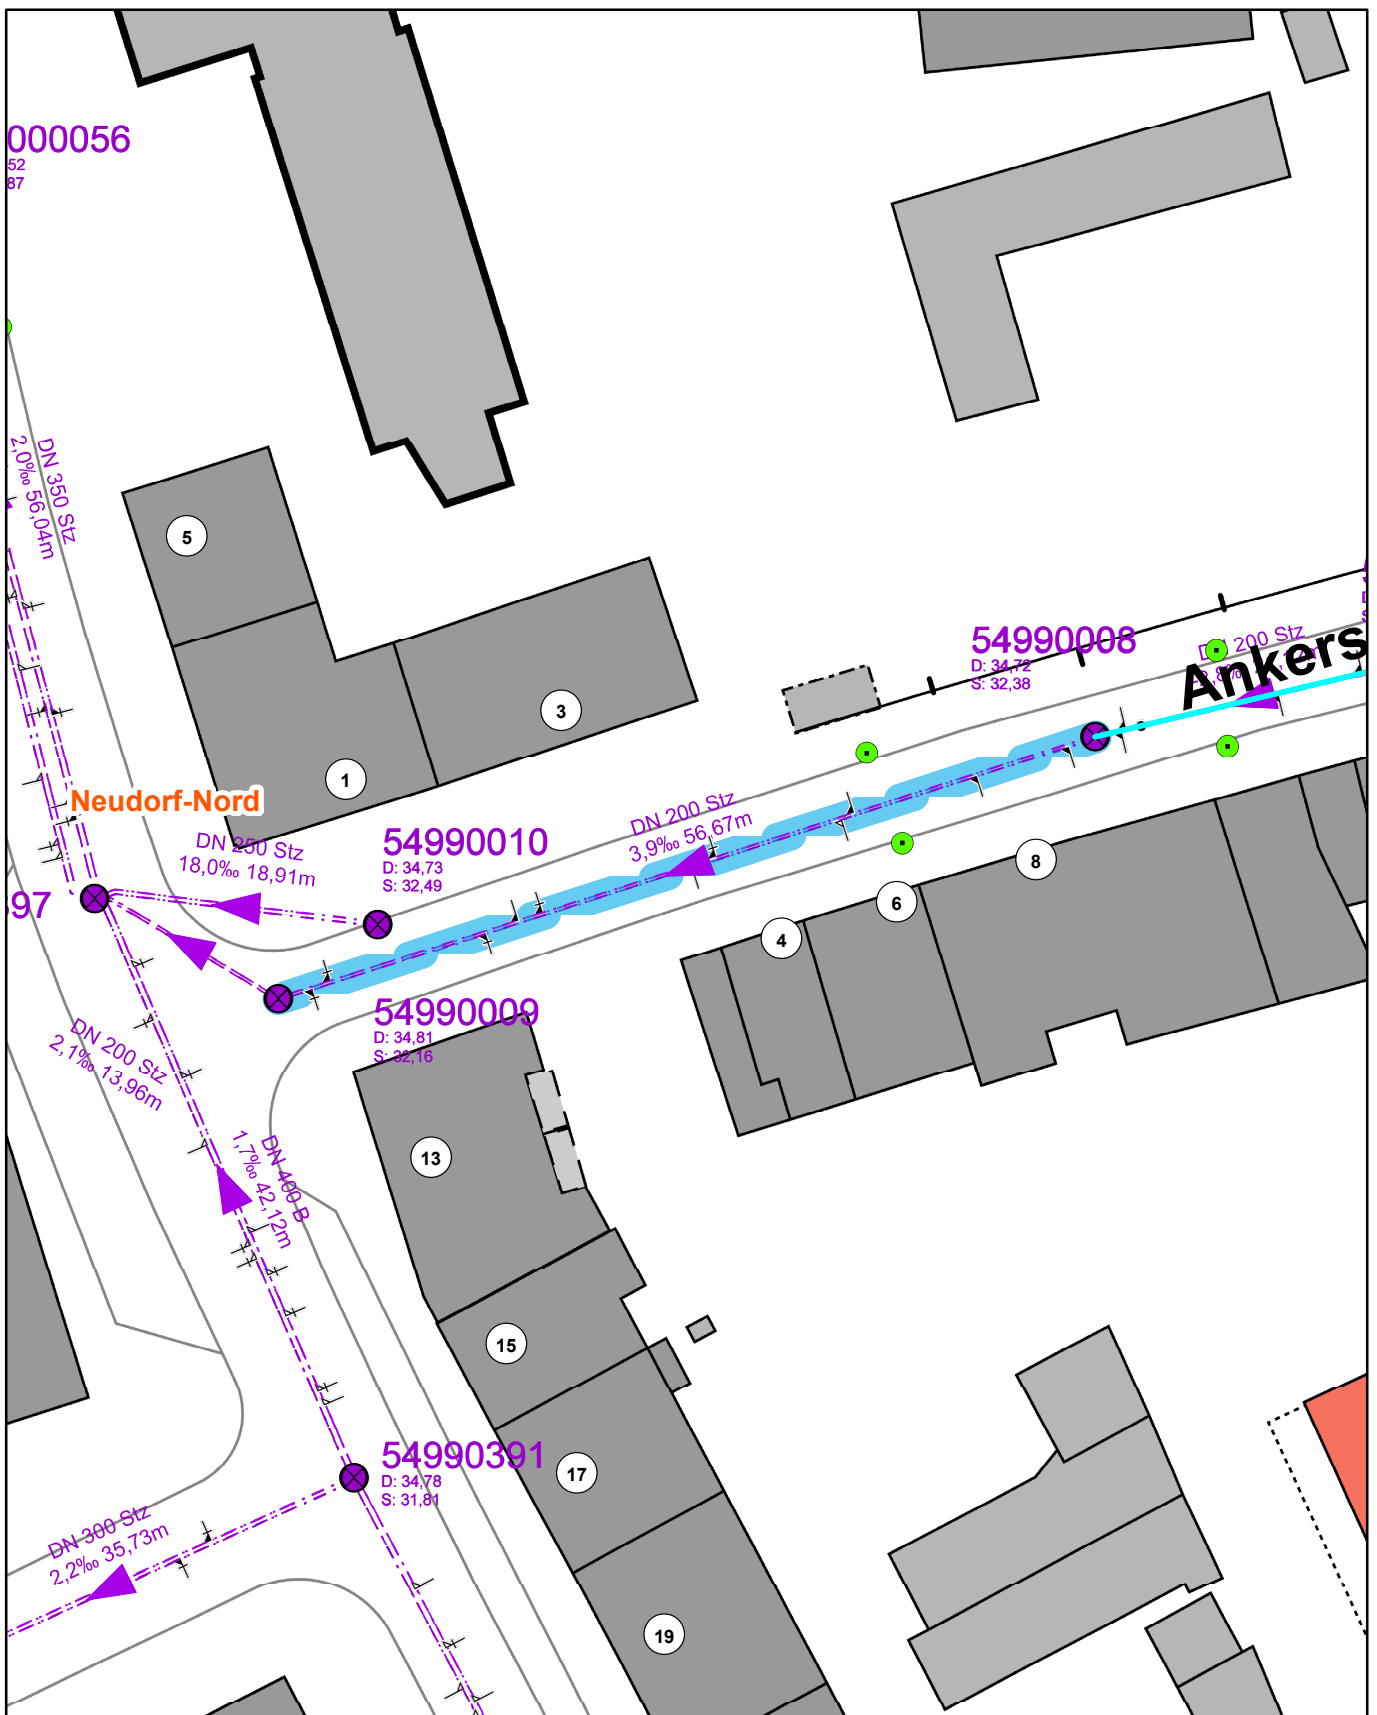
## Haltungsplan zum Auftrag

5\_1185\_Ankerstr\_Ndf-N - REP0373

Reparatur

Renovierung

Erneuerung
