Massenzusammenstellung

Sanierungsvariante - Schacht

| Schachtnummer: | 54990049 | Hist. Schachtnummer: | 11 |
| Ort: | Neudorf-Nord [Ndf-N] | Strasse: | Haroldstr. ~1688 |

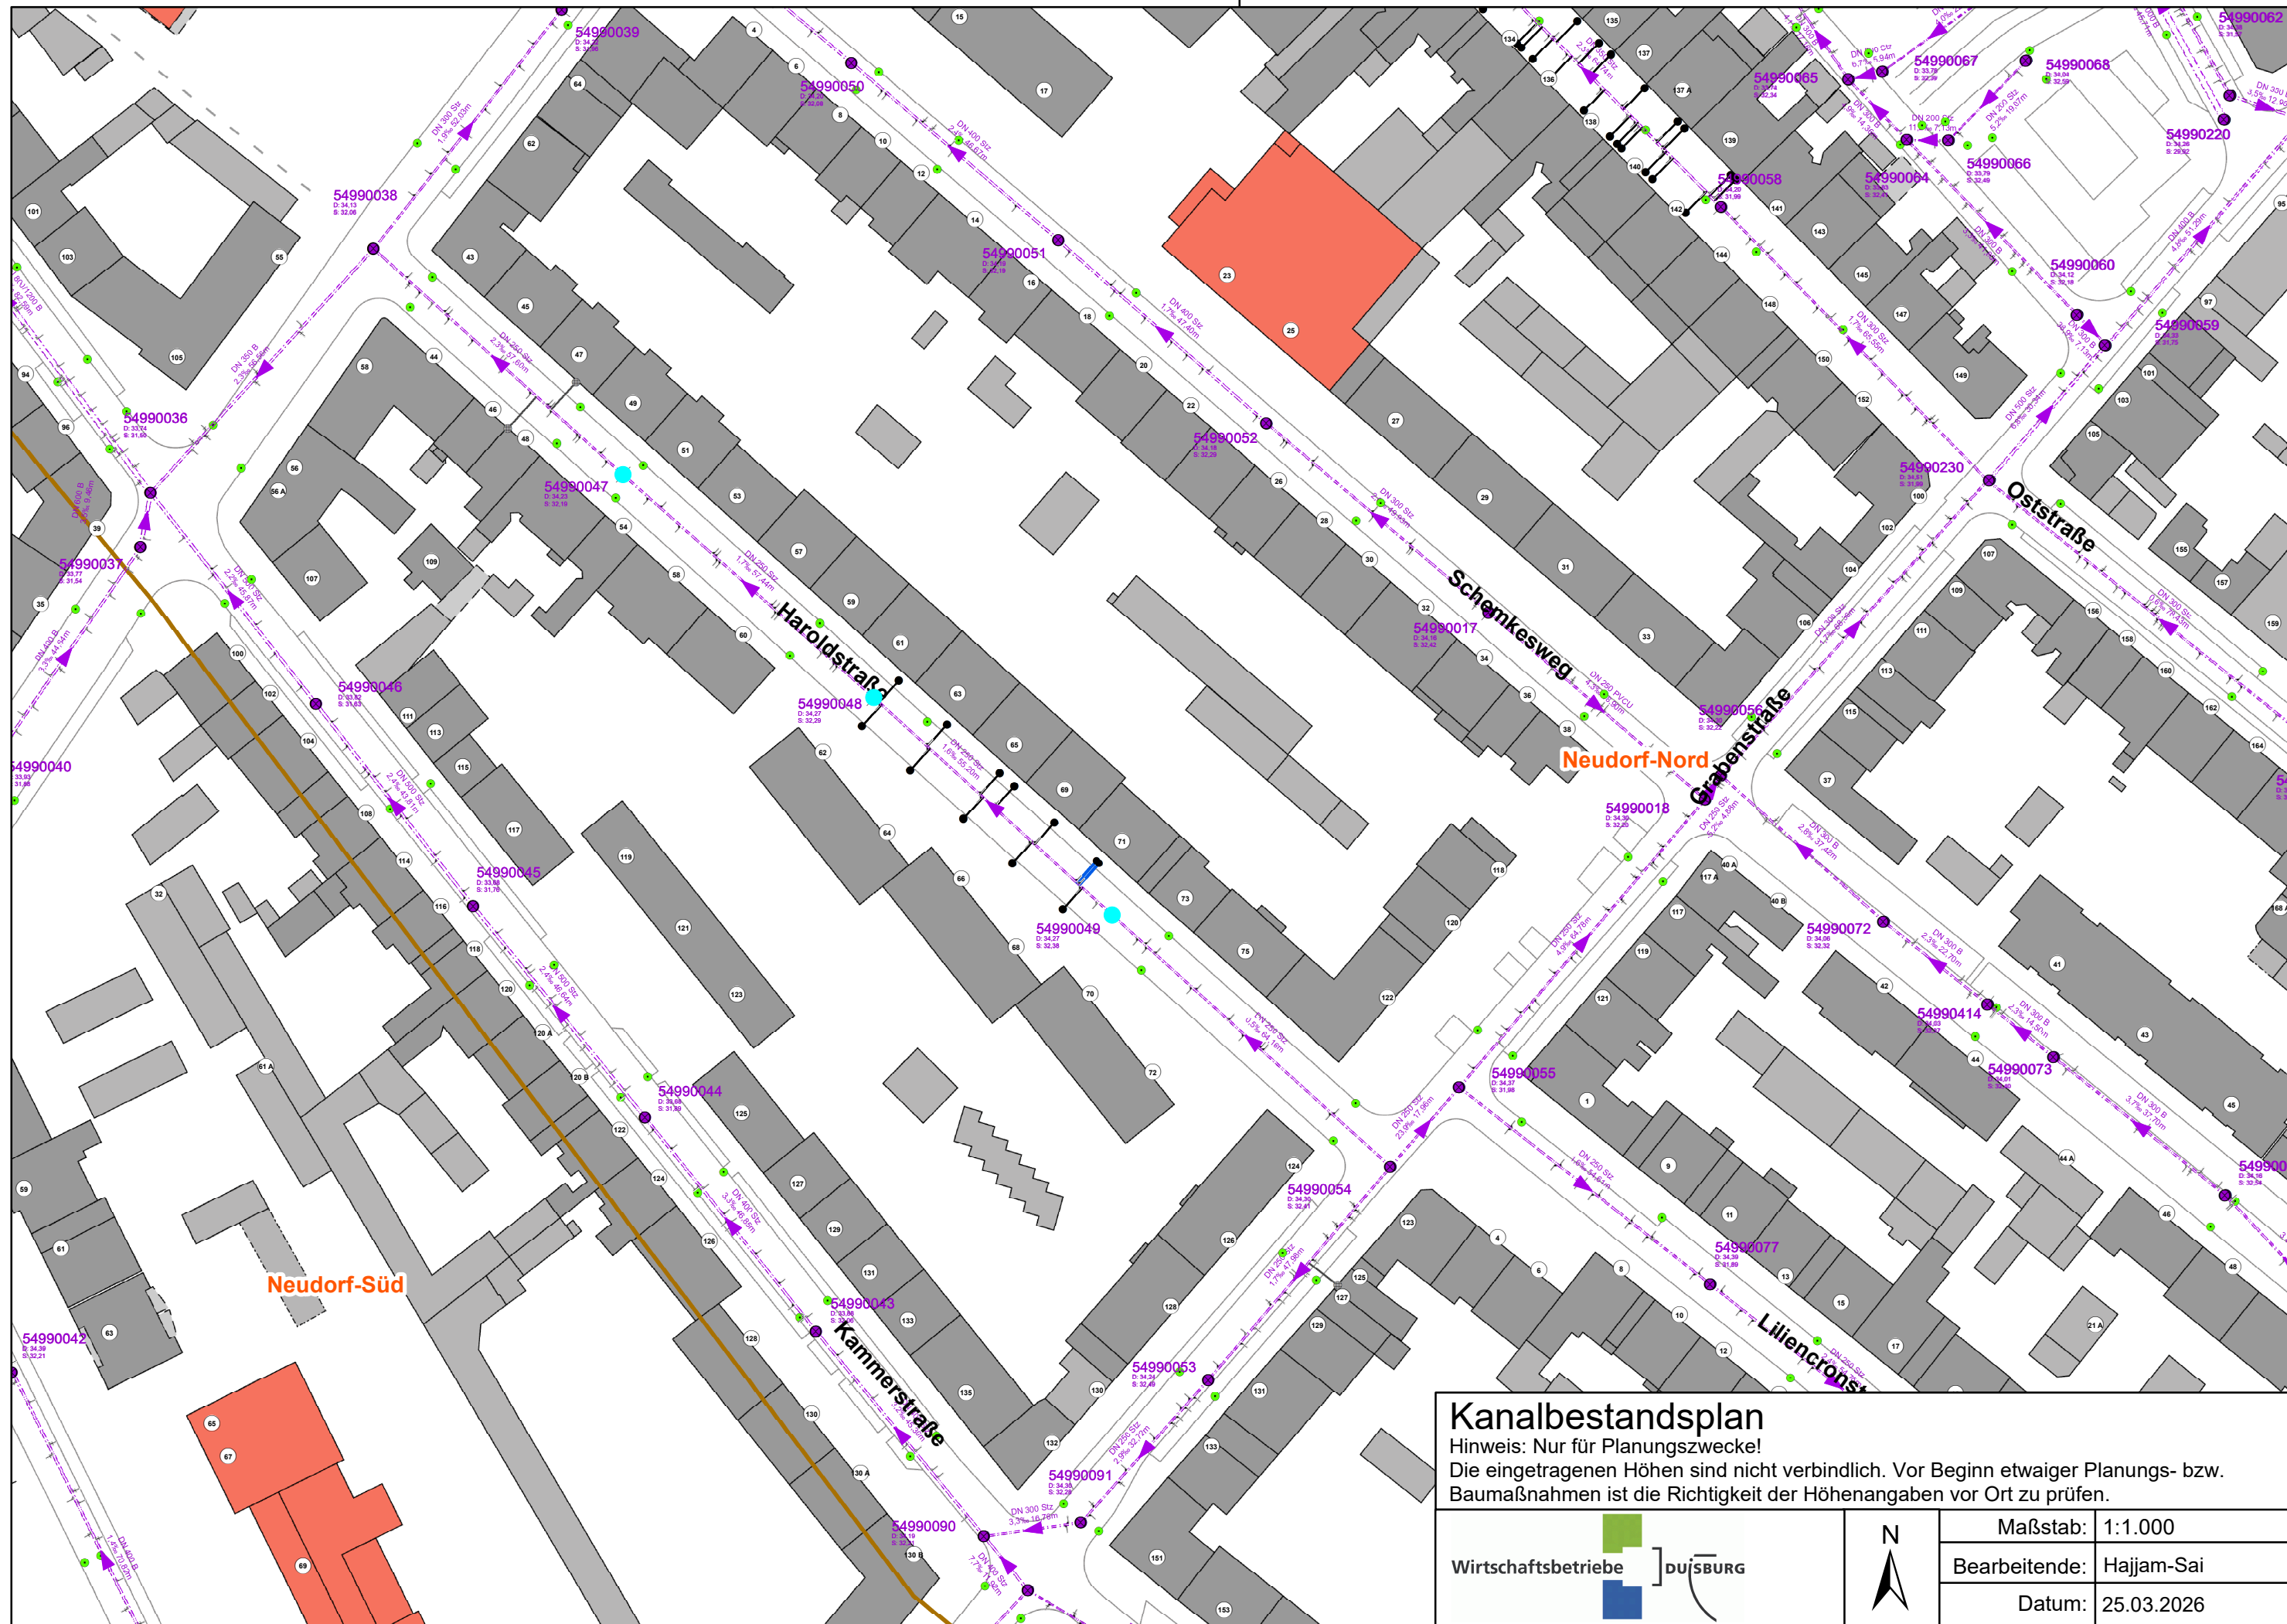
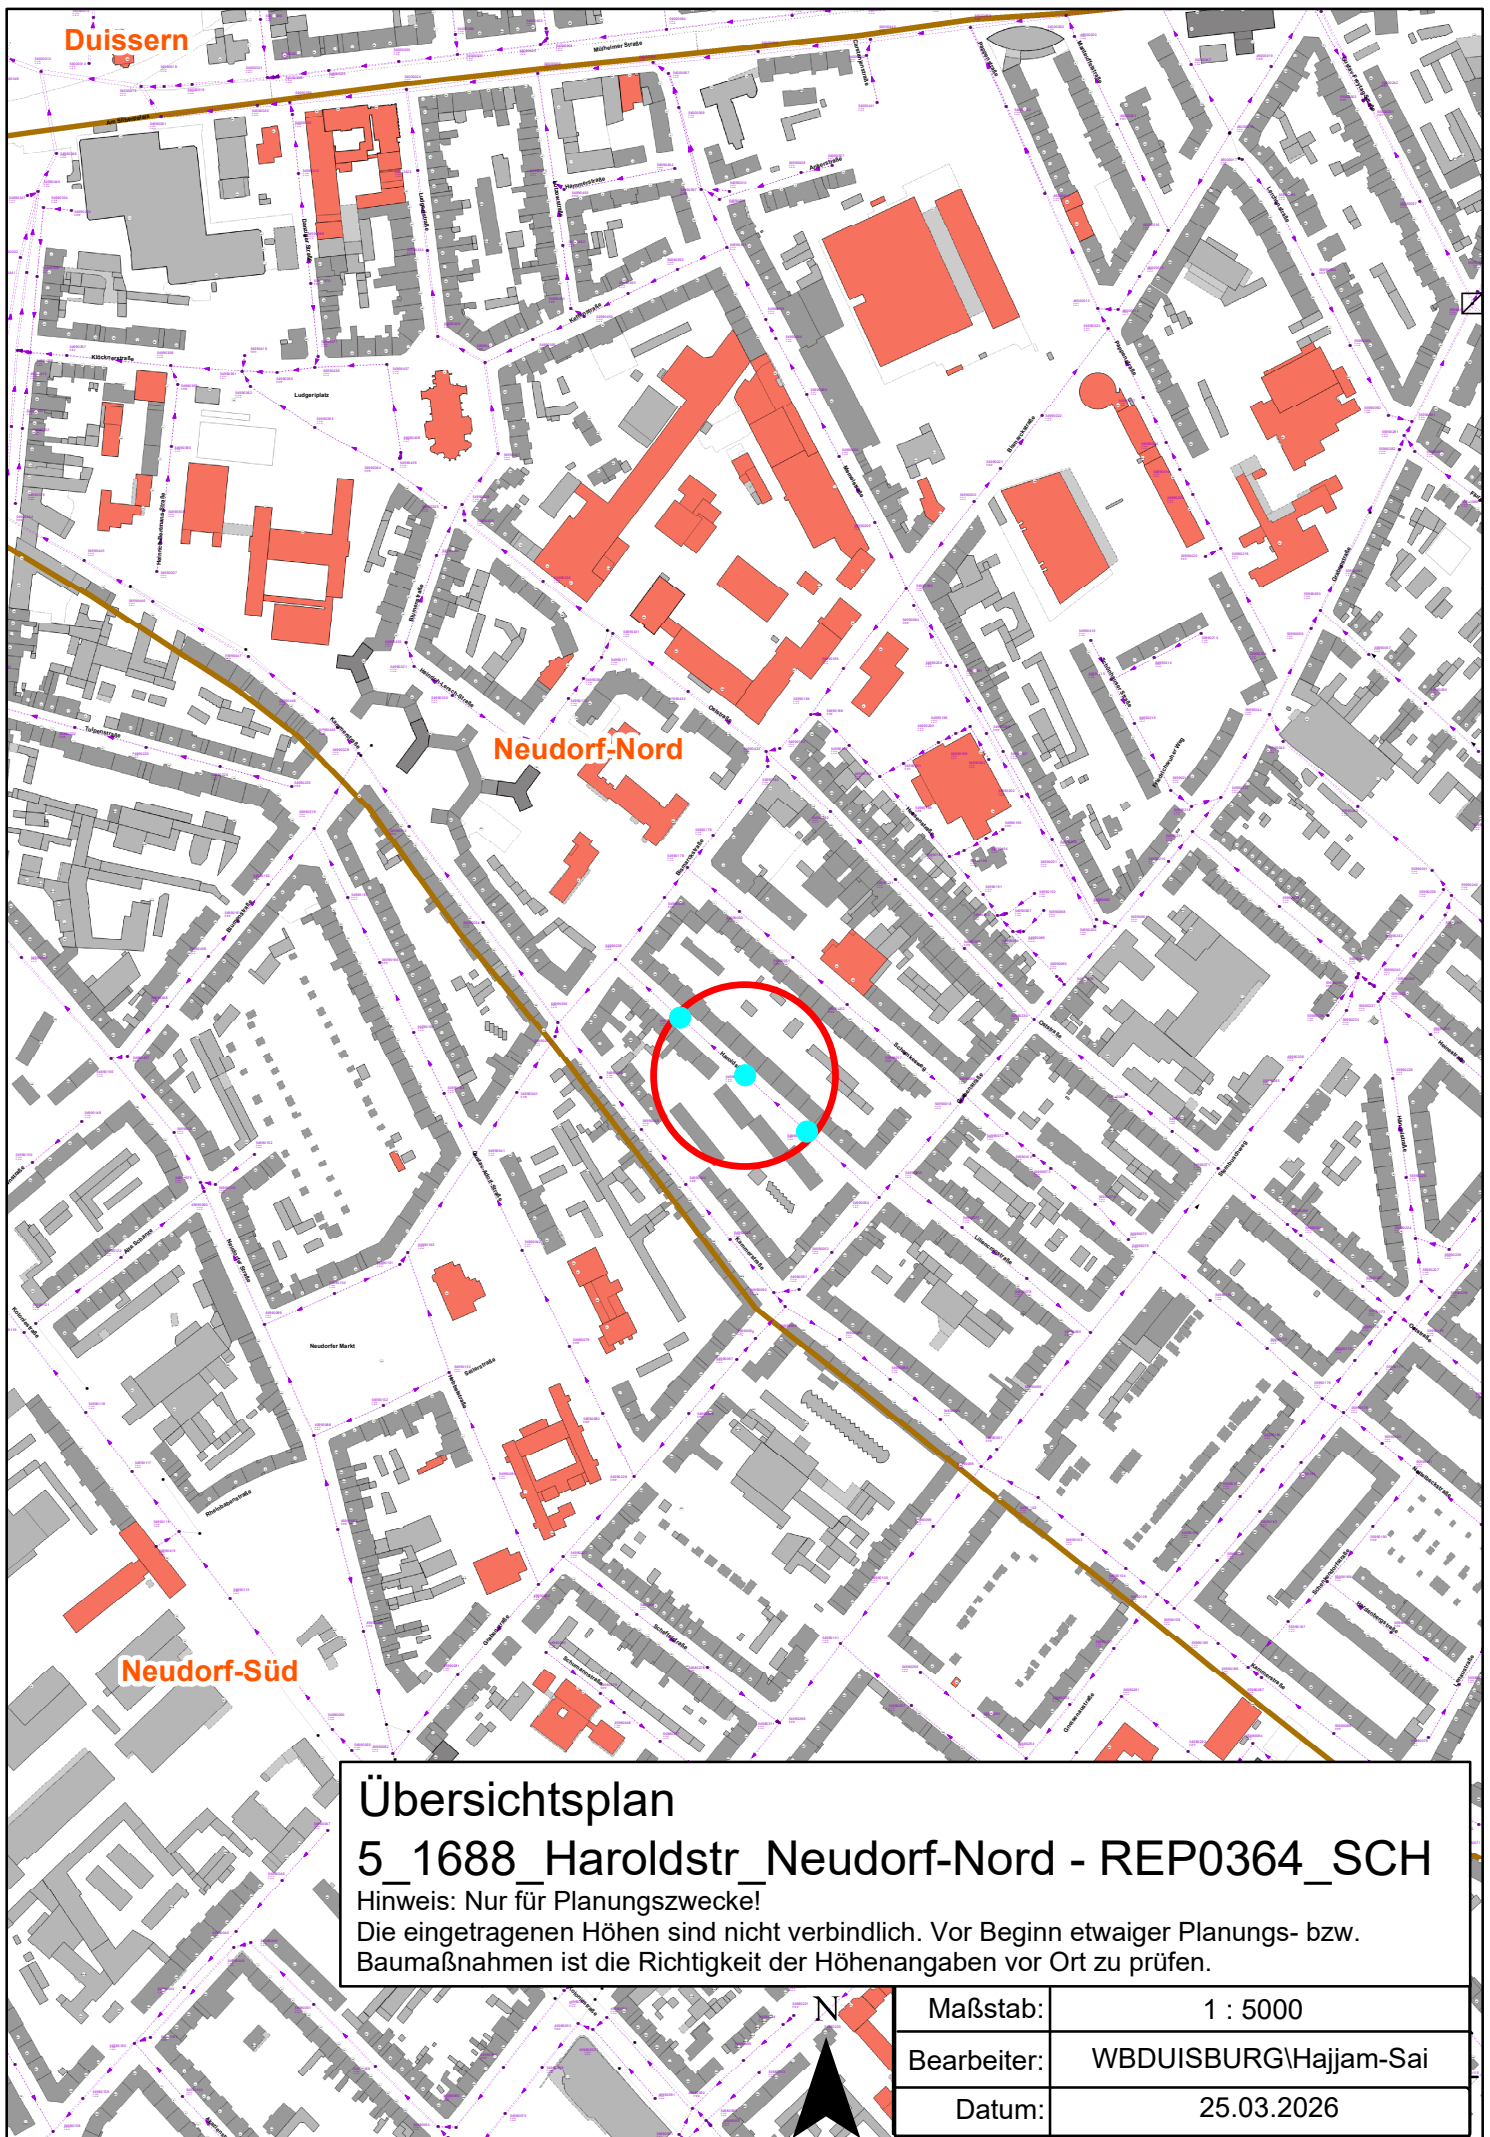
Übersichtsplan
5_1688_Haroldstr_Neudorf-Nord - REP0364_SCH
Hinweis: Nur für Planungszwecke!
Die eingetragenen Höhen sind nicht verbindlich. Vor Beginn etwaiger Planungs- bzw. Baumaßnahmen ist die Richtigkeit der Höhenangaben vor Ort zu prüfen.

| Maßstab: | 1 : 5000 |
