Massenzusammenstellung

5_2520_Stupperichstr_Kassfld - REP0366

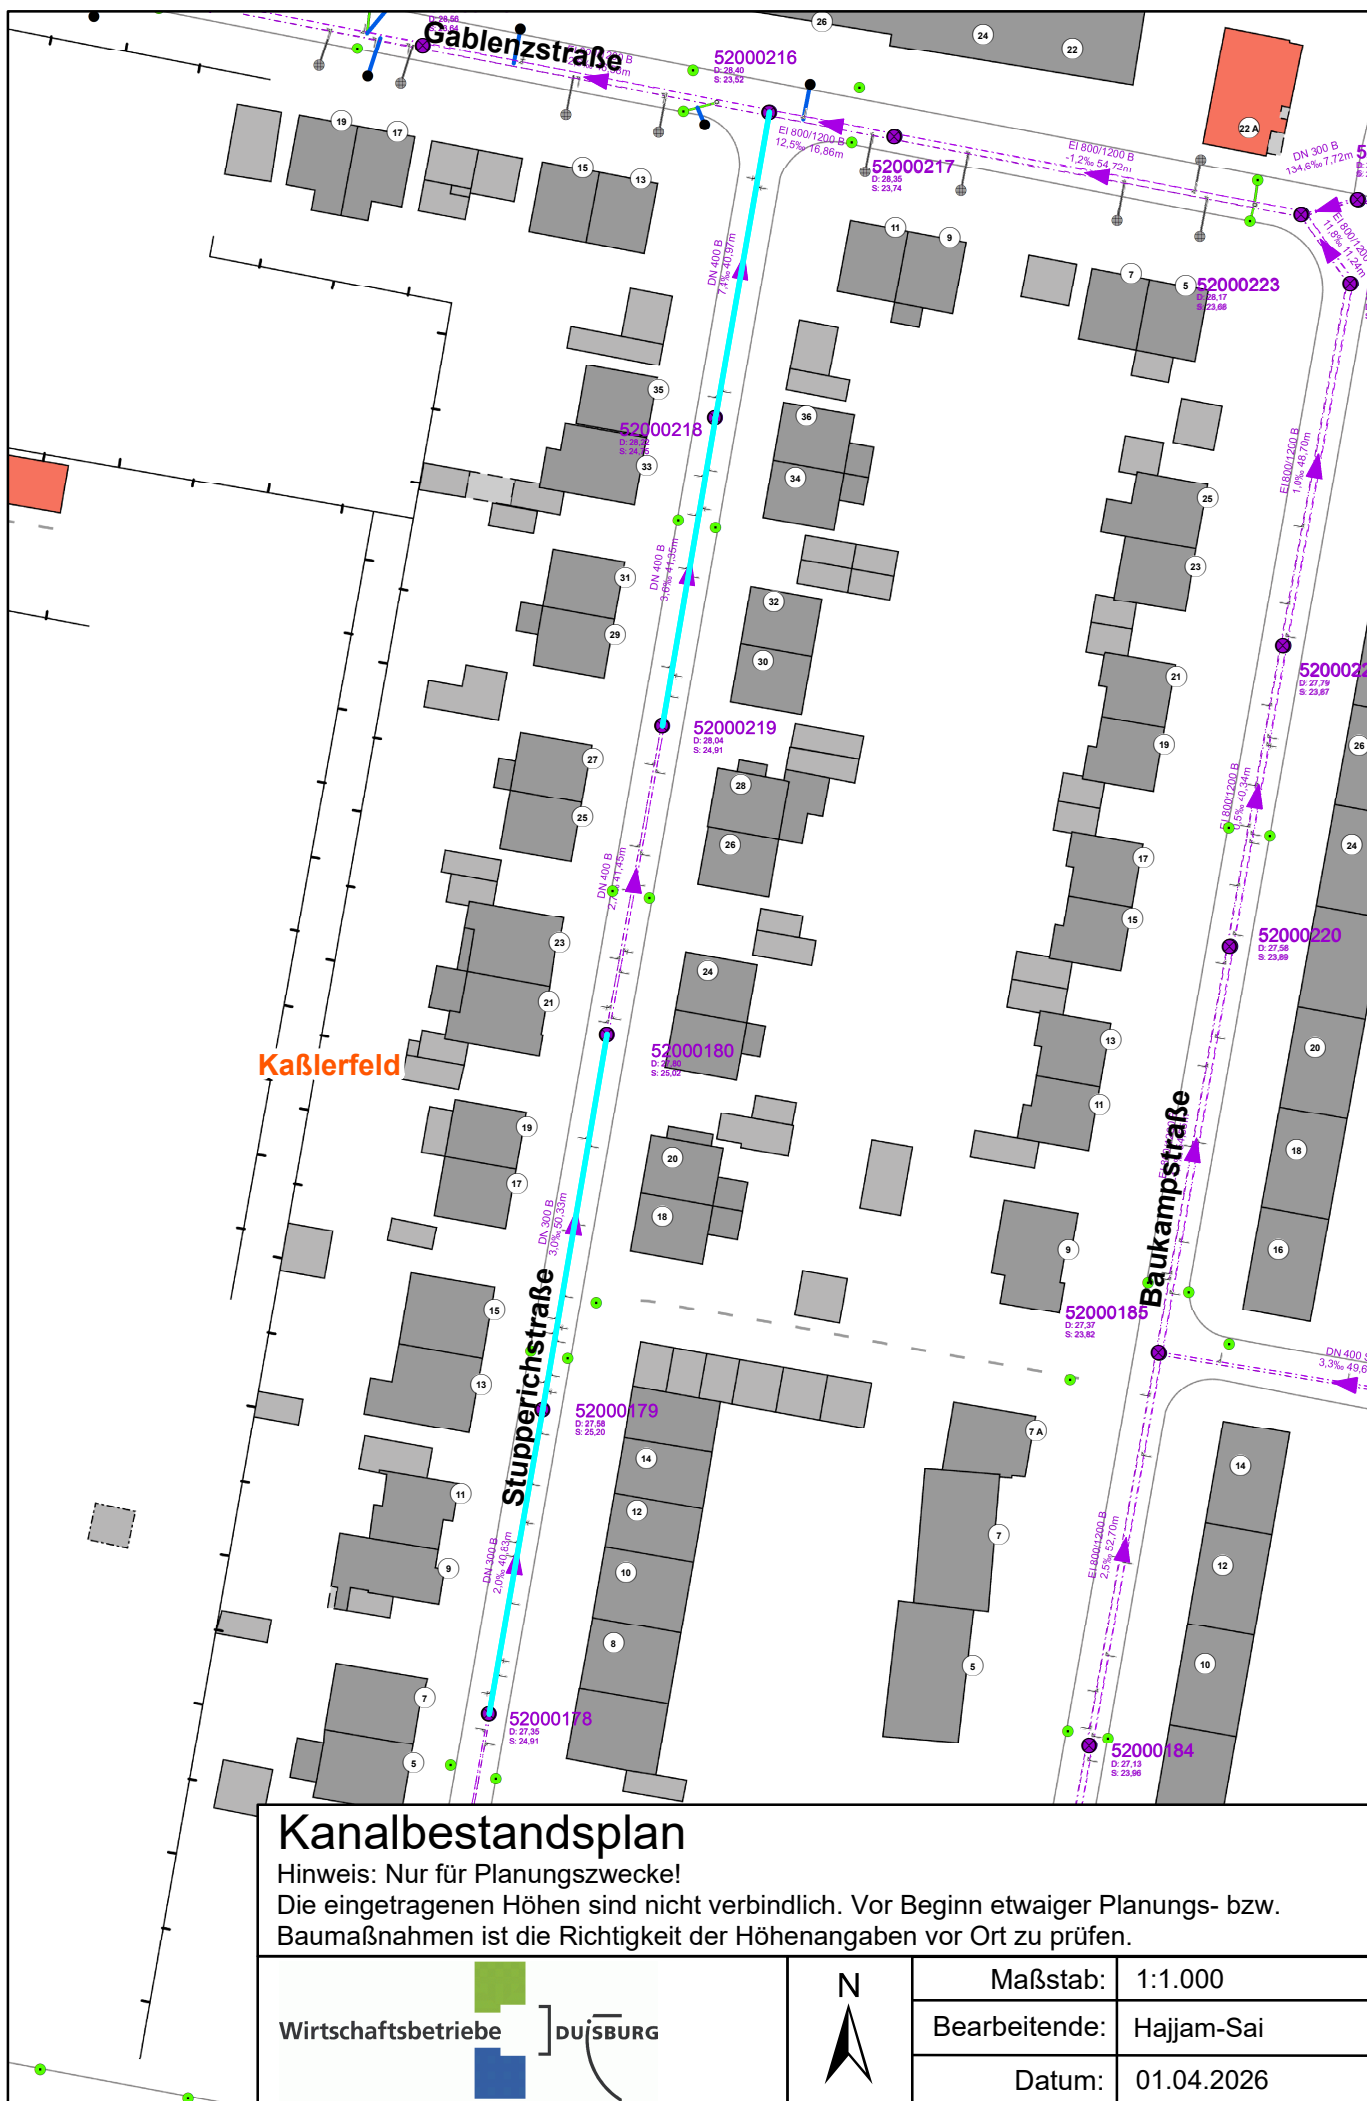
Kanalbestandsplan

Die eingetragenen Höhen sind nicht verbindlich. Vor Beginn etwaiger Planungs- bzw. Baumaßnahmen ist die Richtigkeit der Höhenangaben vor Ort zu prüfen.
