Landschaftspflegerischer Begleitplan  
Im Ort - Sanierung des Hauptsammlers und  
Bau einer Flutmulde in Datteln-Horneburg

BESTAND, BEWERTUNG UND KONFLIKTE

Flutentlastungsmulde für  
ein Extremereignis  
in 45711 Datteln

Landschaftspflegerischer Begleitplan  
Lageplan Flutmulde  
Karte 1 Bestand, Bewertung und Konflikte

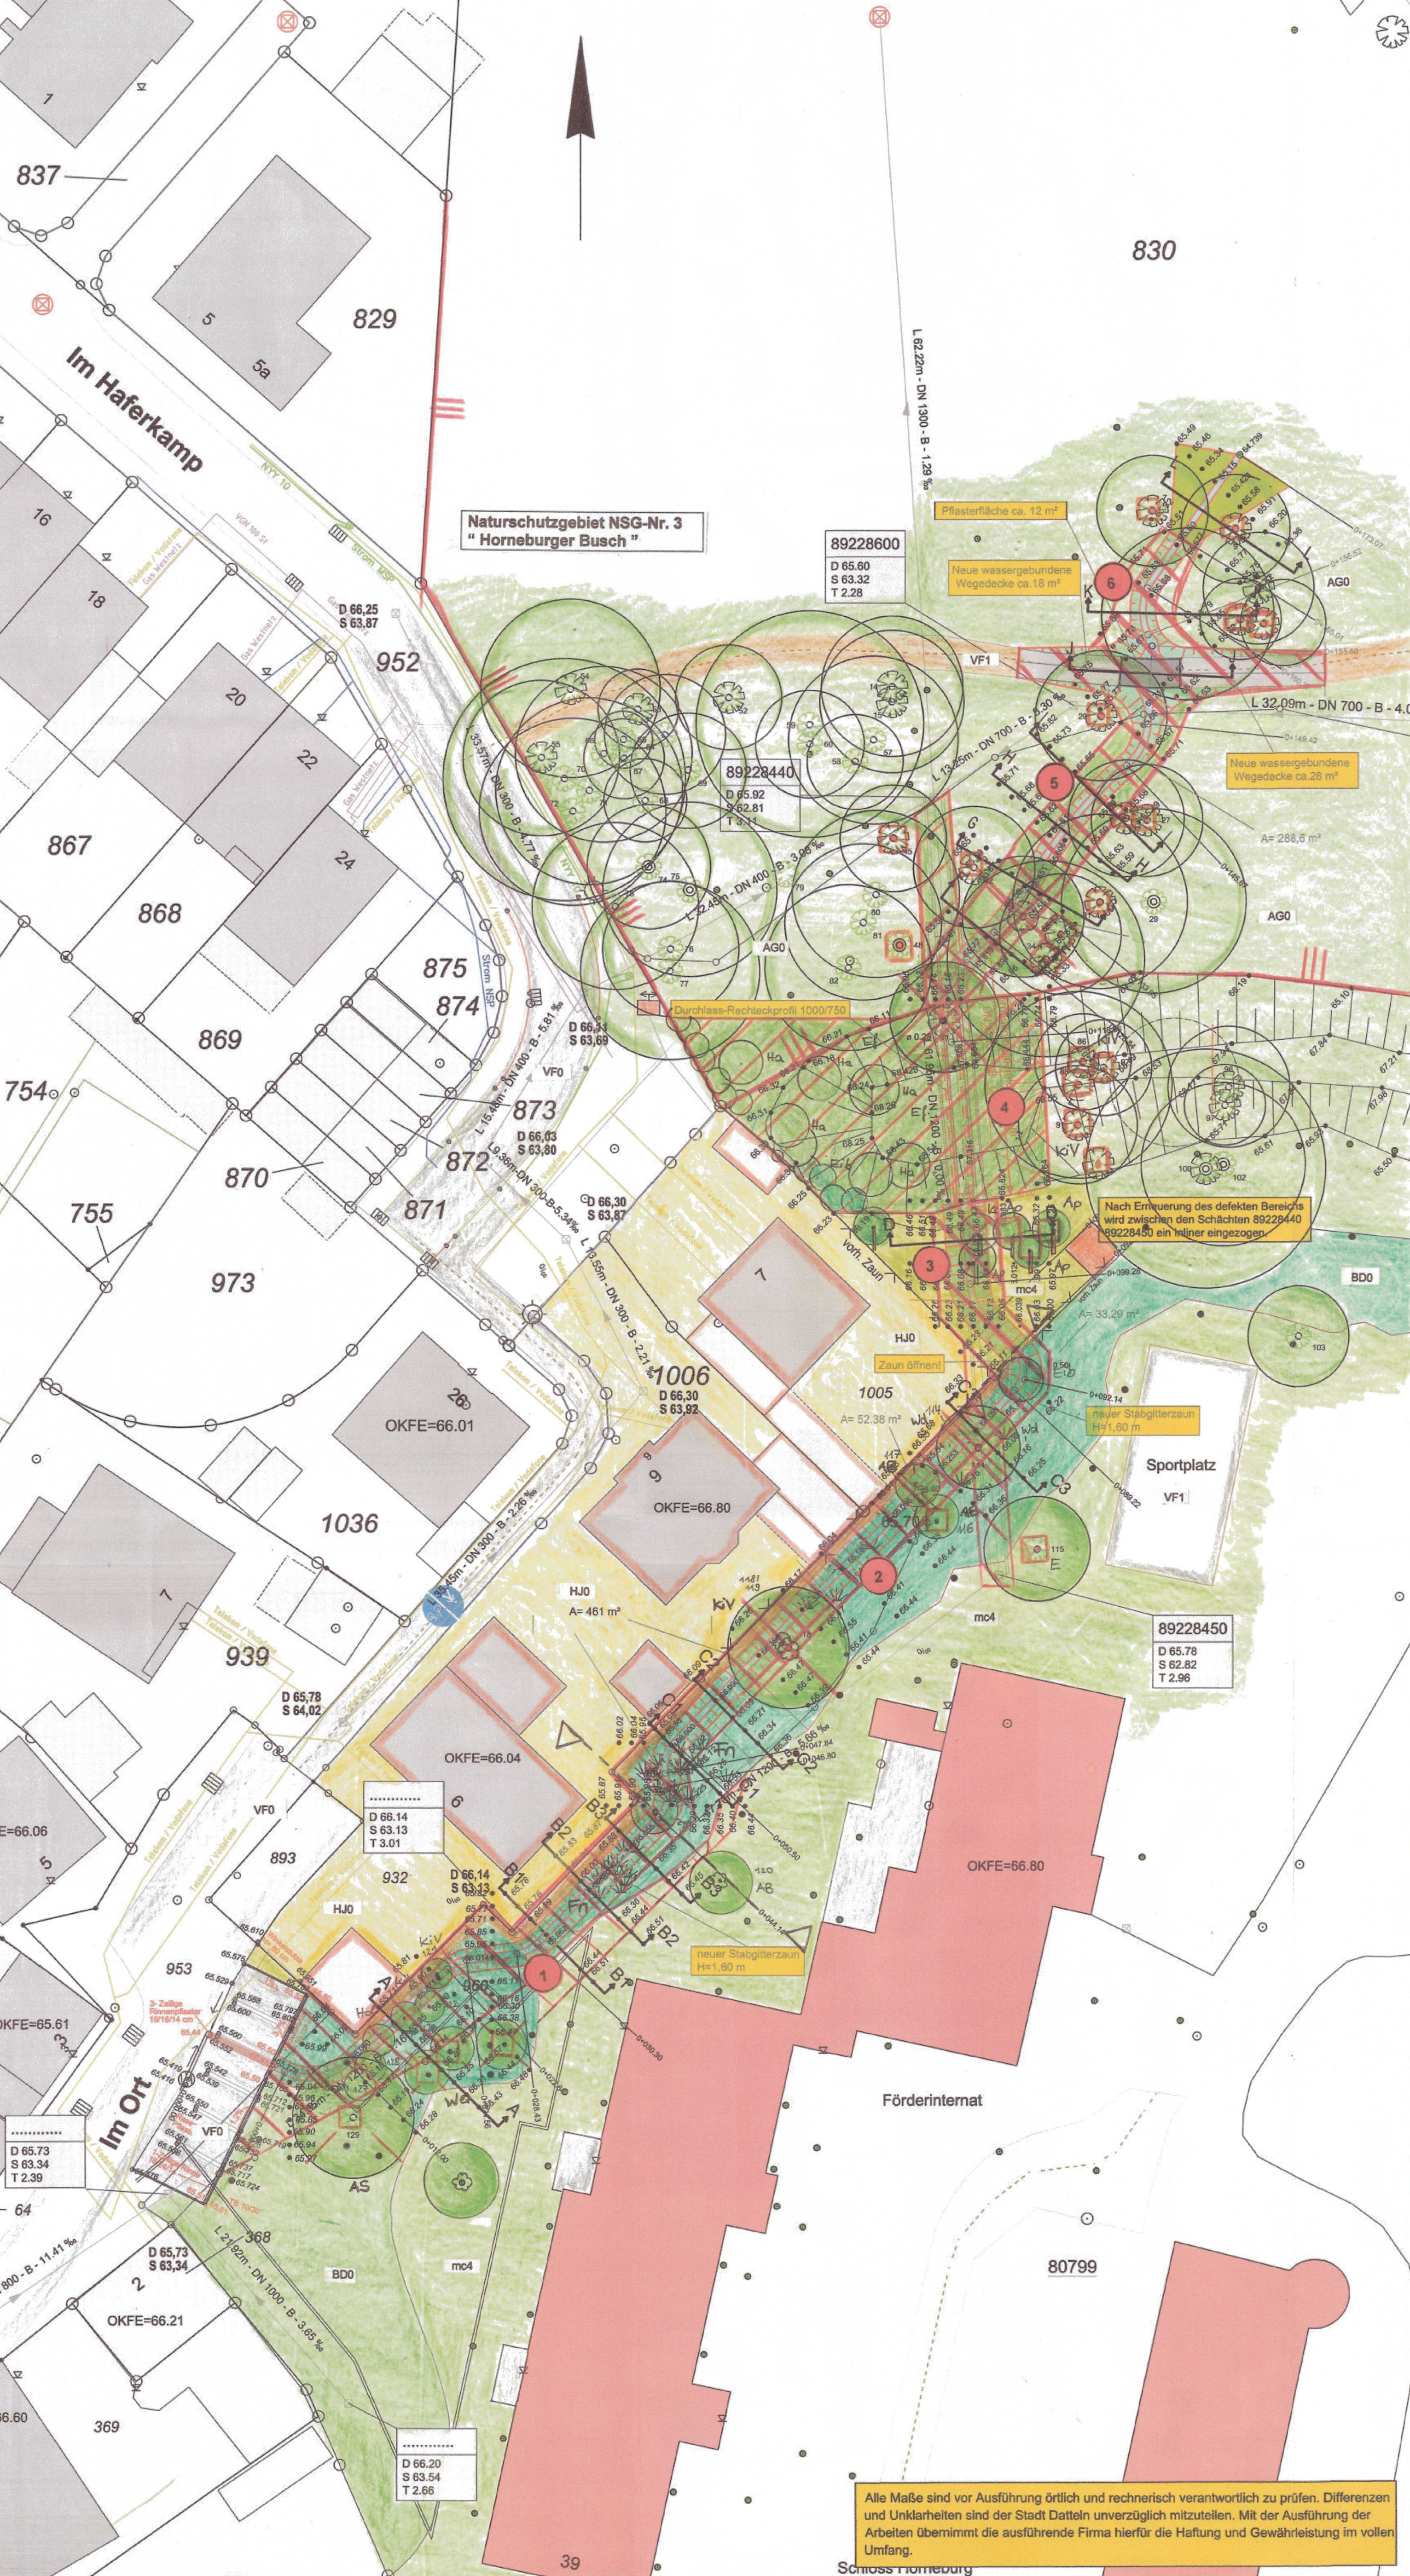
| PLANUNG | |

| KONFLIKTE | |
