Bauherr: **Stiftung Zollverein**  
Stiftung Zollverein  
Bullmannstraße 11  
45327 Essen

Planinhalt: Meistergang Abdichtungen, KT2-Batt. 6 LGH  
Index: 0  
gez.:  
Maßstab: 1:125, 1:10  
Blattgröße: A3 Lang

Projekt: **Sanierung Koksofenbatterie, 1.BA**  
Planungsphase: Ausführungsplanung  
Datum: 17.04.2024  
Plan-Nr.: A5.741  
Projekt-Nr.: 54-4-5760

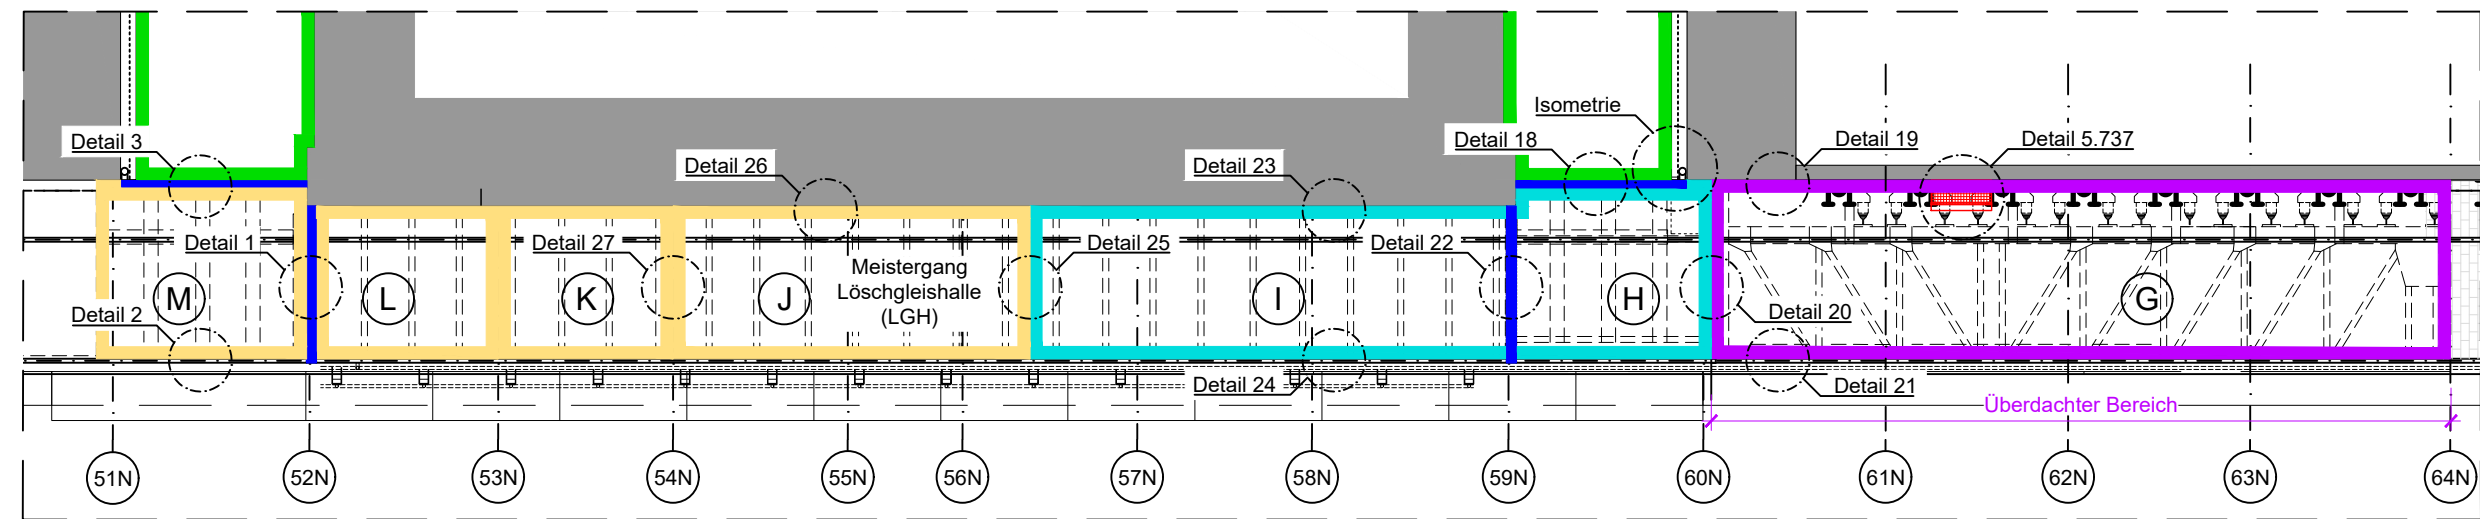
Abdeckblech Fuge, einseitig verschraubt gegen verrutschen  
Ziegelpflaster im Mörtelbett  
Zementestrichmörtel  
Polymerbitumen-Schweißbahn zweilagig  
Estrich als Ausgleichsschicht  
Beton Bestand

Abdeckblech Fuge, einseitig verschraubt gegen verrutschen  
Ziegelpflaster im Mörtelbett  
Gussasphaltestrich  
Flüssigkunststoff  
Estrich als Ausgleichsschicht  
Beton Bestand

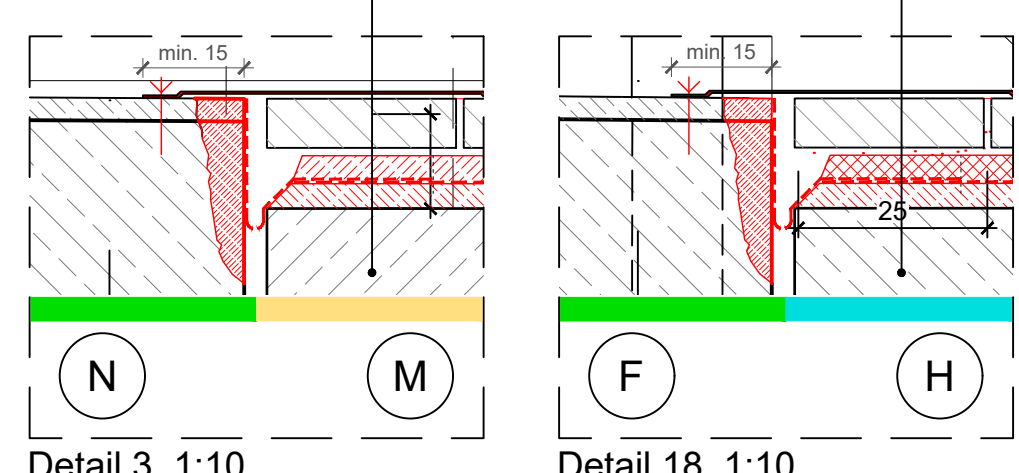
Abdeckblech Fuge, einseitig verschraubt gegen verrutschen  
Ziegelpflaster im Mörtelbett  
Zementestrichmörtel  
Polymerbitumen-Schweißbahn zweilagig  
Estrich als Ausgleichsschicht  
Beton Bestand

← gleicher Aufbau →

Ziegelpflaster im Mörtelbett  
Zementestrichmörtel  
Polymerbitumen-Schweißbahn zweilagig  
Estrich als Ausgleichsschicht  
Beton Bestand

Abdeckblech Fuge, einseitig verschraubt gegen verrutschen  
Ziegelpflaster im Mörtelbett  
Gussasphaltestrich  
Flüssigkunststoff  
Estrich als Ausgleichsschicht  
Beton Bestand

Ziegelpflaster im Mörtelbett  
Zementestrichmörtel  
Kunststoffbahn einlagig  
Estrich als Ausgleichsschicht  
Beton Bestand

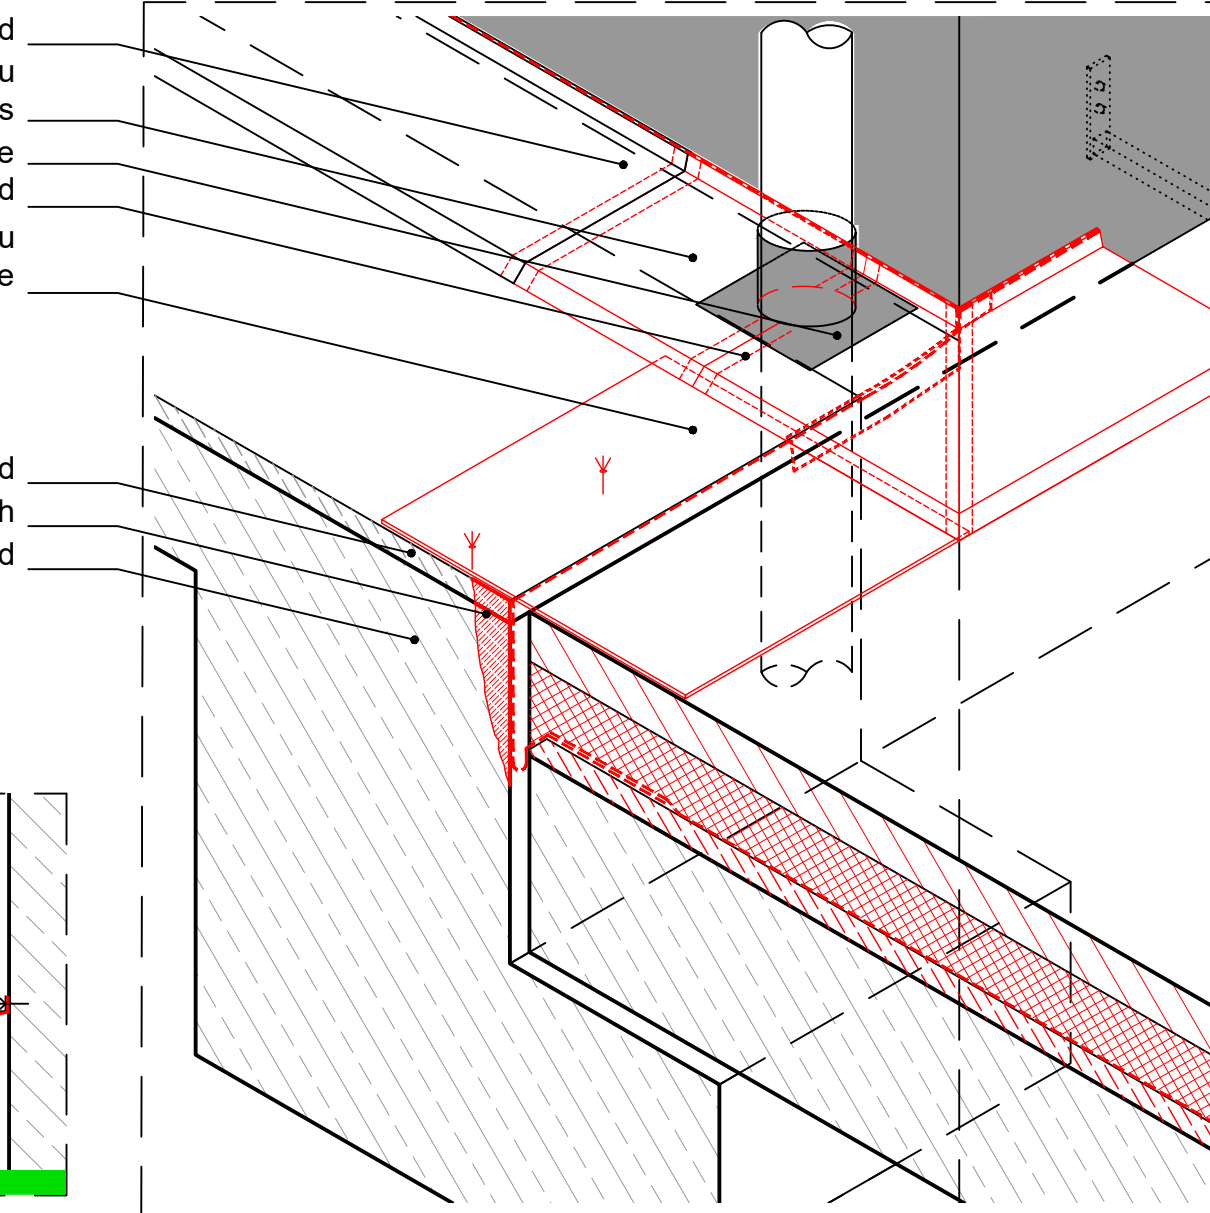
Isometrie Abdichtungsblech

\*Abdichtung  
Überlappung DIN gerecht ausführen (min. 20cm)  
Fugenprofil verschraubt und mit Flüssigkunststoff Abdichtet

Abdeckblech, Bestand  
Abdeckblech, Neu  
Wandanschluss  
Rohrmanschette  
Abdichtungsband  
Abdeckblech, Neu  
Bauteilfuge
