Sanierung Koksofenbatterie, 1.BA

Meistergang Abdichtungen, KT2 WSB

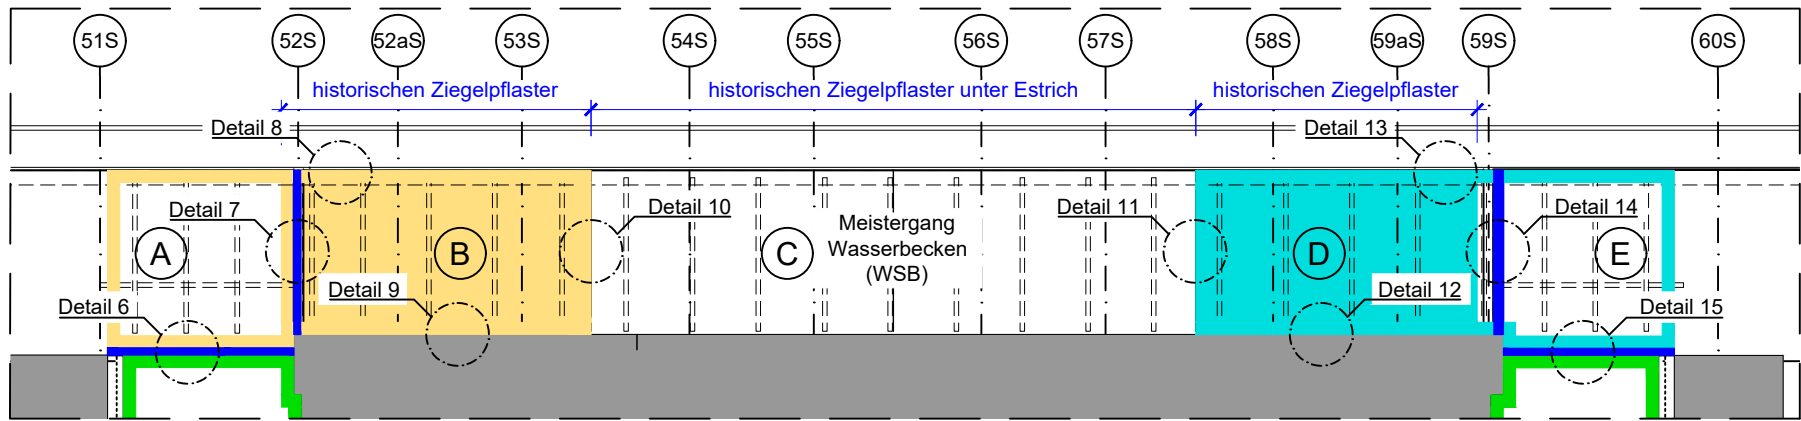
## Legende Abdichtungsbereiche

Polymerbitumen-Schweißbahn zweilagig, Zementestrichmörtel (Schutzschicht) [Bereich A, B, J & M, L & K]
-

Flüssigkunststoff (untere Abdichtungslage), Gussasphaltestrich (obere Abdichtungslage) [Bereich D, E, H & I]
-

Mineralische Dichtschlämme auf Bestands-Estrich [Bereich F & N]  
Entfällt gem. Planungsbesprechung 14.03.2024
-

Kunststoffbahn einlagig (Gleitlage) Zementestrichmörtel (Schutzschicht) [Bereich G]

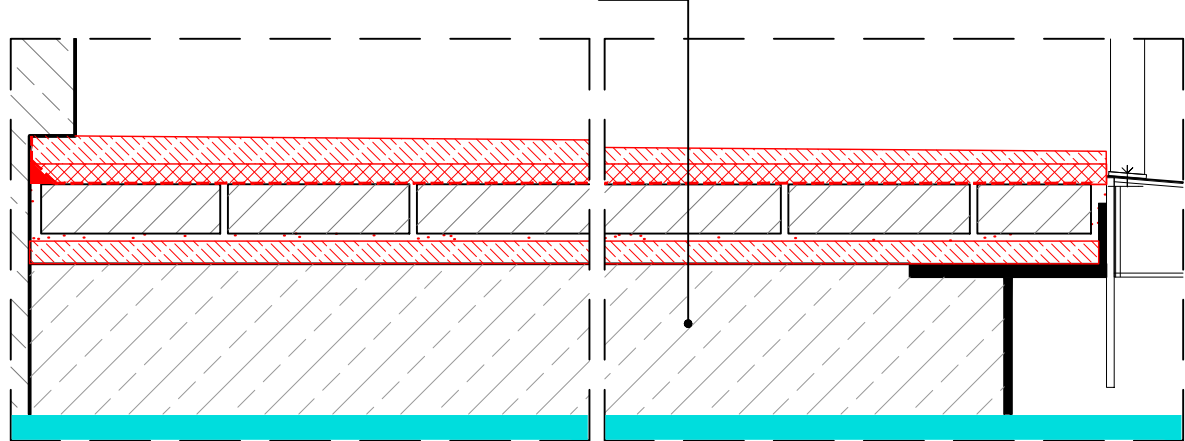
Detail 12, 1:10  
Bereich D

Abdeckblech Fuge, einseitig verschraubt gegen verrutschen  
Ziegelpflaster im Mörtelbett  
Zementestrichmörtel  
Gussaspahltestrich  
Flüssigkunststoff  
Ziegelpflaster im Mörtelbett  
Estrich als Ausgleichsschicht

Detail 13, 1:10  
Bereich D

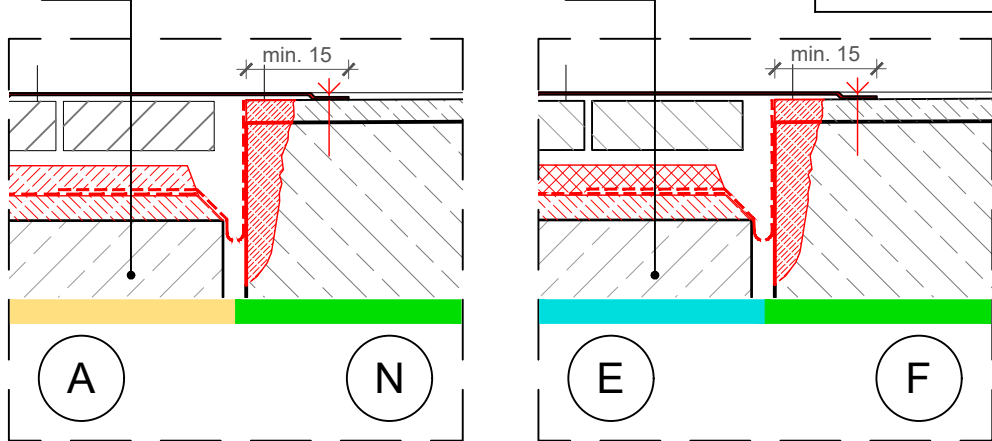
Detail 6, 1:10

Abdeckblech Fuge, einseitig verschraubt gegen verrutschen  
Ziegelpflaster im Mörtelbett  
Gussaspahltestrich  
Flüssigkunststoff  
Estrich als Ausgleichsschicht  
Beton Bestand

Detail 15, 1:10

\*Gefälle vom Gebäude weg

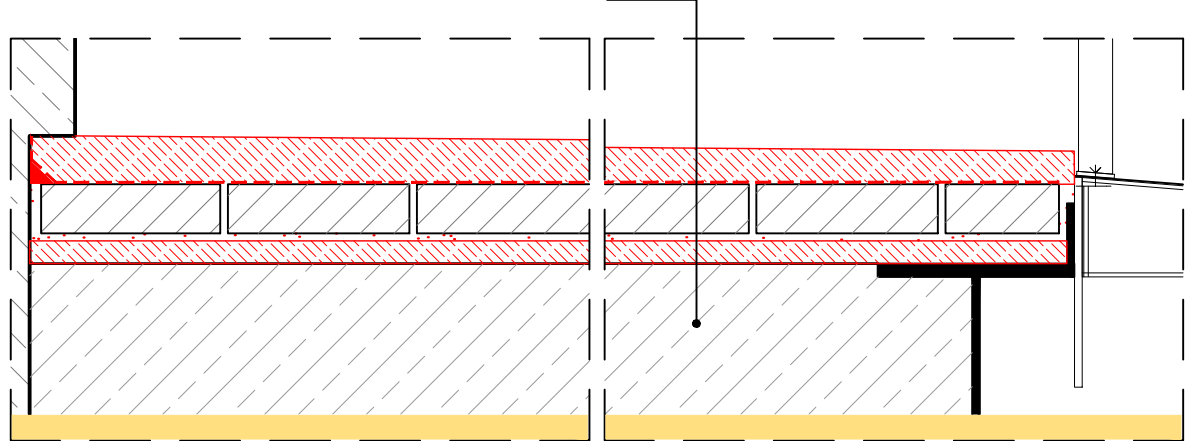
Detail 9, 1:10  
Bereich B

Abdeckblech Fuge, einseitig verschraubt gegen verrutschen  
Ziegelpflaster im Mörtelbett  
Gussaspahltestrich  
Flüssigkunststoff  
Estrich als Ausgleichsschicht  
Beton Bestand

Detail 8, 1:10  
Bereich B

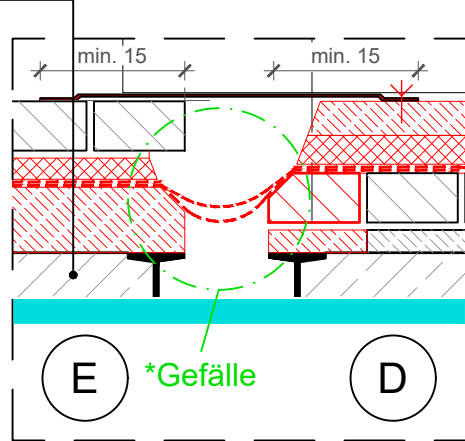
Detail 14, 1:10

Zementestrichmörtel  
Gussaspahltestrich  
Flüssigkunststoff  
Ziegelpflaster im Mörtelbett Bestand  
Estrich Bestand  
Beton Bestand

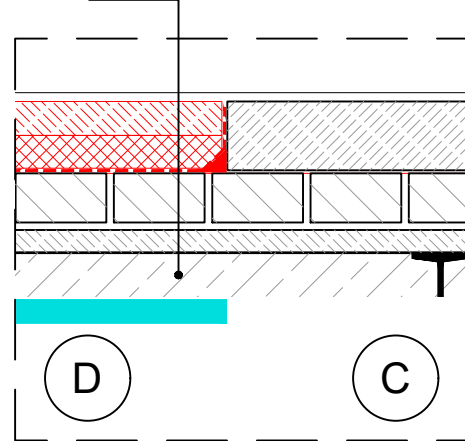
Detail 11, 1:10

Zementestrichmörtel  
Gussaspahltestrich  
Flüssigkunststoff  
Polymerbitumen-Schweißbahn zweilagig  
Ziegelpflaster im Mörtelbett Bestand  
Estrich Bestand  
Beton Bestand

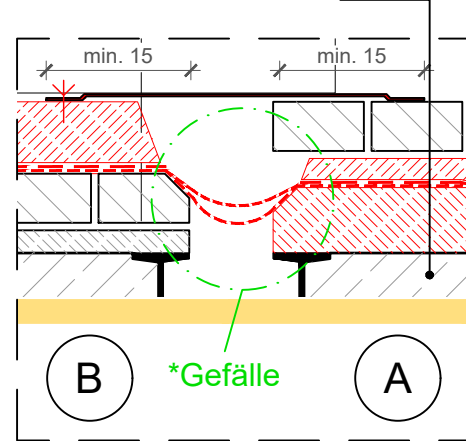
Detail 7, 1:10

Abdeckblech Fuge, einseitig verschraubt gegen verrutschen  
Ziegelpflaster im Mörtelbett  
Zementestrichmörtel  
Polymerbitumen-Schweißbahn zweilagig  
Estrich als Ausgleichsschicht  
Beton Bestand
