VENTILATORENKÜHLER II Draufsicht

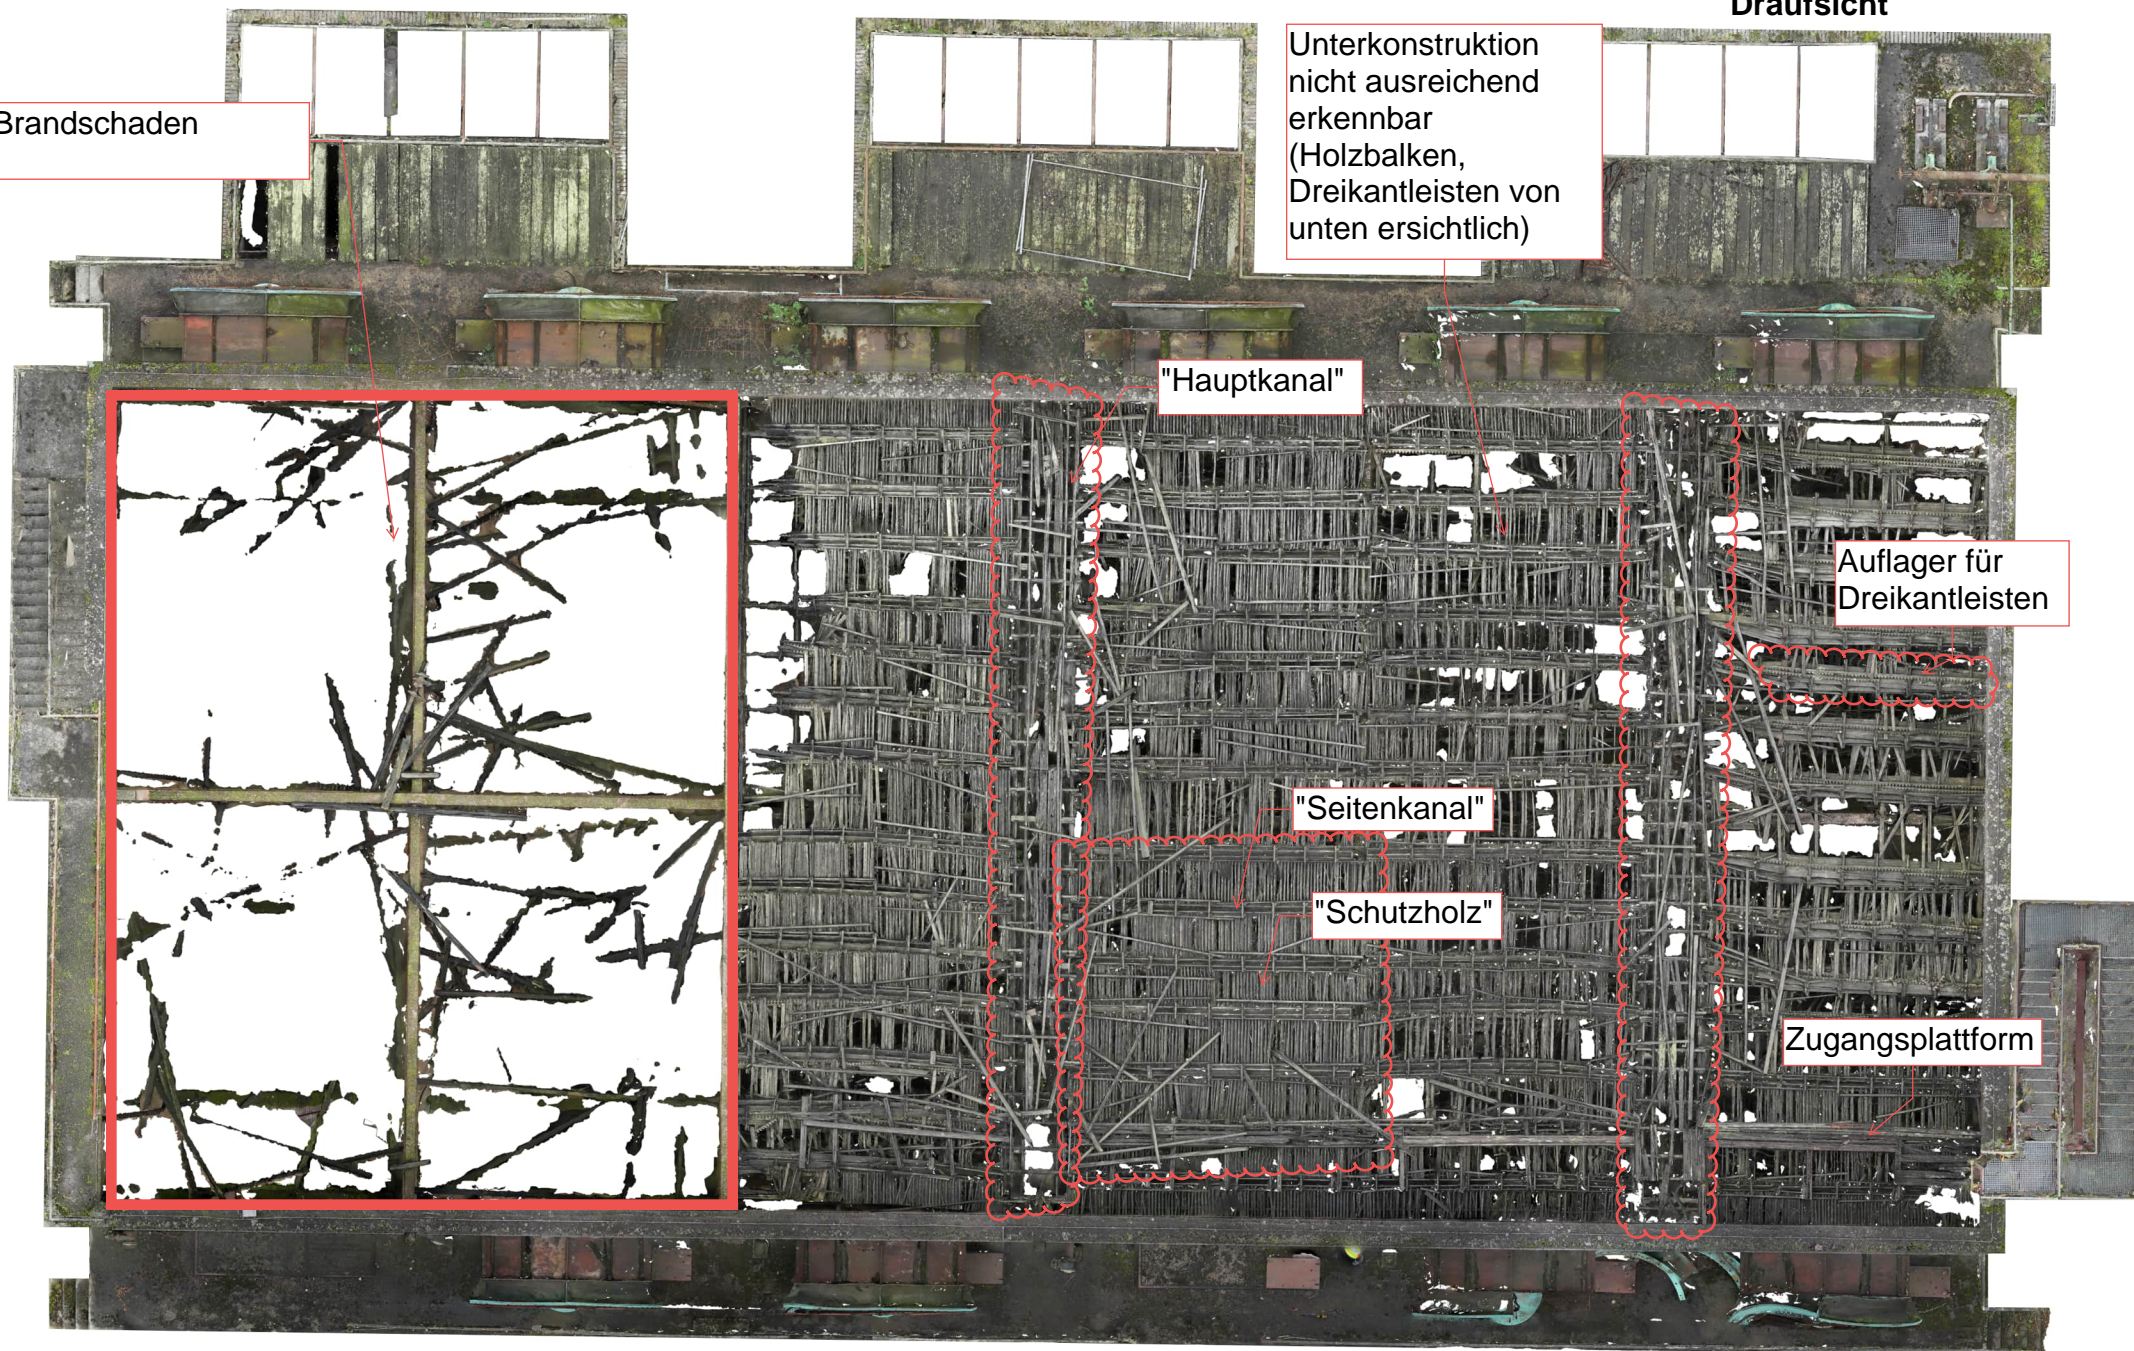
Brandschaden

Unterkonstruktion
nicht ausreichend
erkennbar
(Holzbalken,
Dreikantleisten von
unten ersichtlich)

"Hauptkanal"

Auflager für
Dreikantleisten

"Seitenkanal"

"Schutzholz"

Zugangsplattform
