| Projekt:<br>Deichsanierung und -rückverlegung Mündelheimer Rheinbogen<br><i>Rheinstrom-km 759.2 bis 768.5 - rechtes Ufer</i> | | Anlage:<br>L4.4<br>Maßstab:<br>1:1.000 |
| Planerstellung:<br>- Landschaftspflegerischer Begleitplan -<br>Anlage 4.4<br>Biotoptypen - Sollzustand - Teil 4 | | Projektziele u. -bezeichnung:<br>Z/Projekt: OEKOPLAN<br>a/67316 LPB Mündelheim/GIS<br>L4 - Biotoptypen - Sollzustand<br>- Teil 4 |

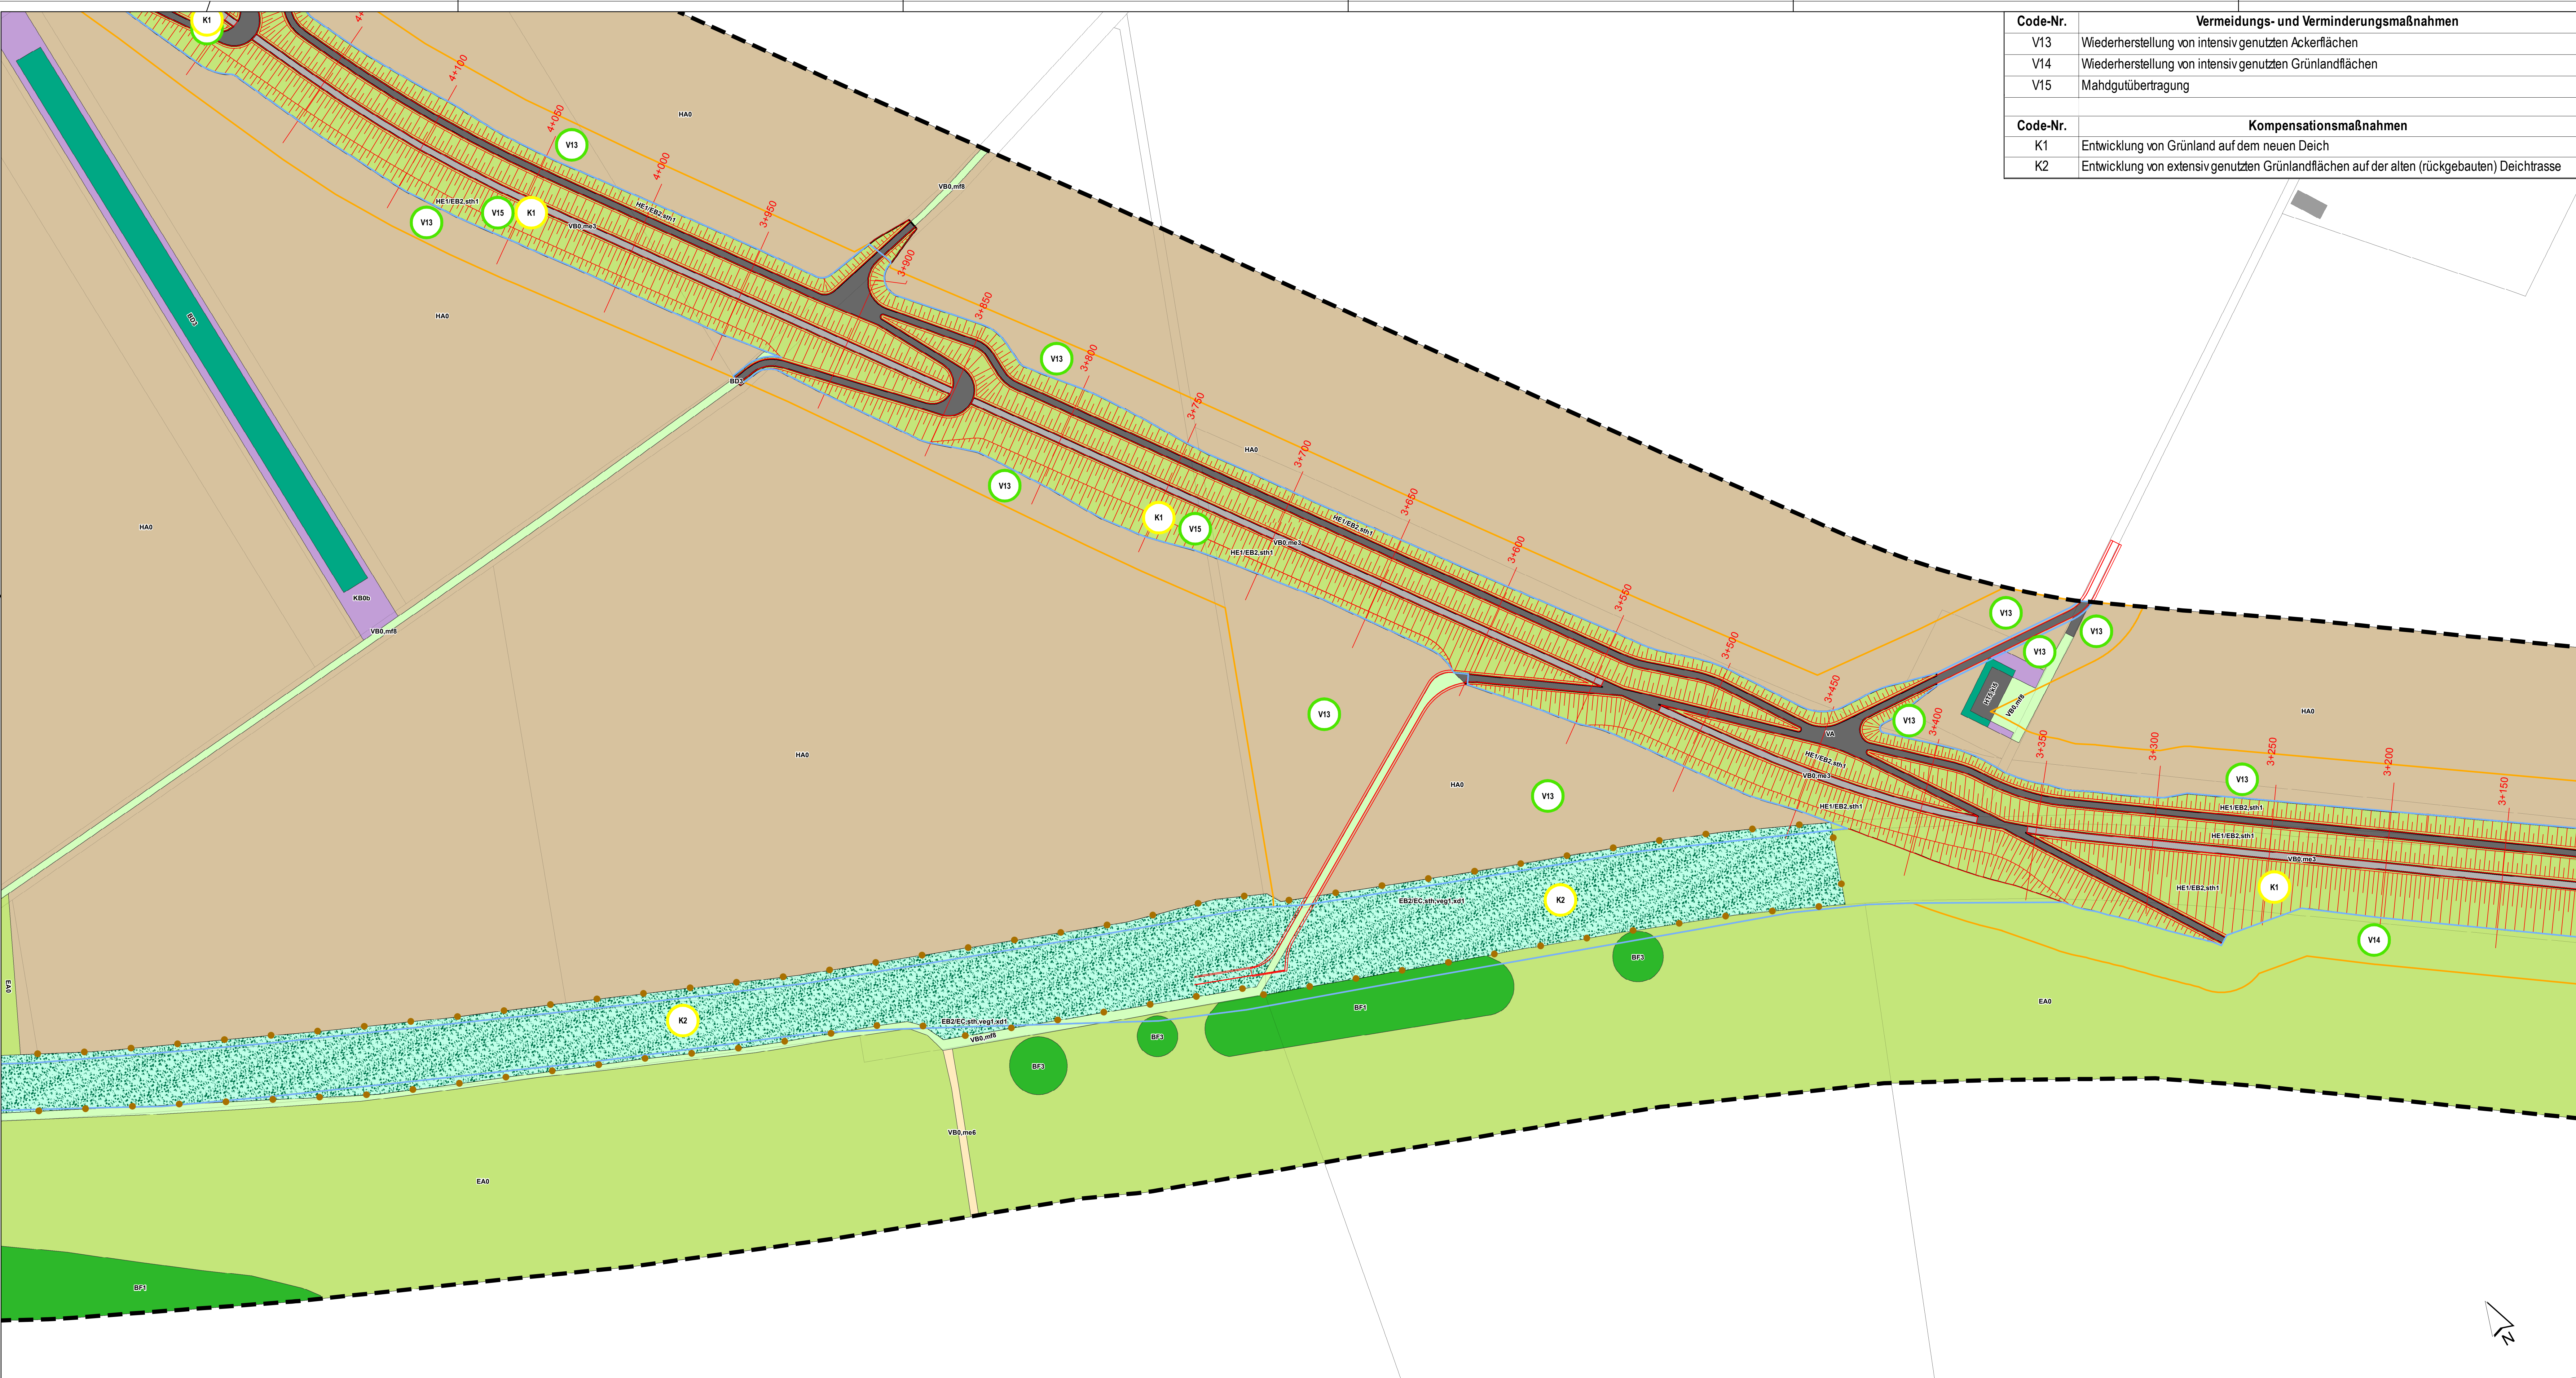
| Vermeidungs- und Verminderungsmaßnahmen | |
| V13 | Wiederherstellung von intensiv genutzten Ackerflächen |
| V14 | Wiederherstellung von intensiv genutzten Grünlandflächen |
| V15 | Mahdgutübertragung |
| Kompensationsmaßnahmen | |
| K1 | Entwicklung von Grünland auf dem neuen Deich |
| K2 | Entwicklung von extensiv genutzten Grünlandflächen auf der alten (rückgebauten) Deichtrasse |
