## GUTACHTERLICHE STELLUNGNAHME

Projekt: Denkmalgeschütztes Schalthaus,  
Europastraße / Ecke Ückendorfer  
Straße  
Bauzustand- und Sanierungsgutachten

Projekt Nr.: E320DE02202 / 10/4.2-2020-0234

Mülheim an der Ruhr,  
22.04.2021

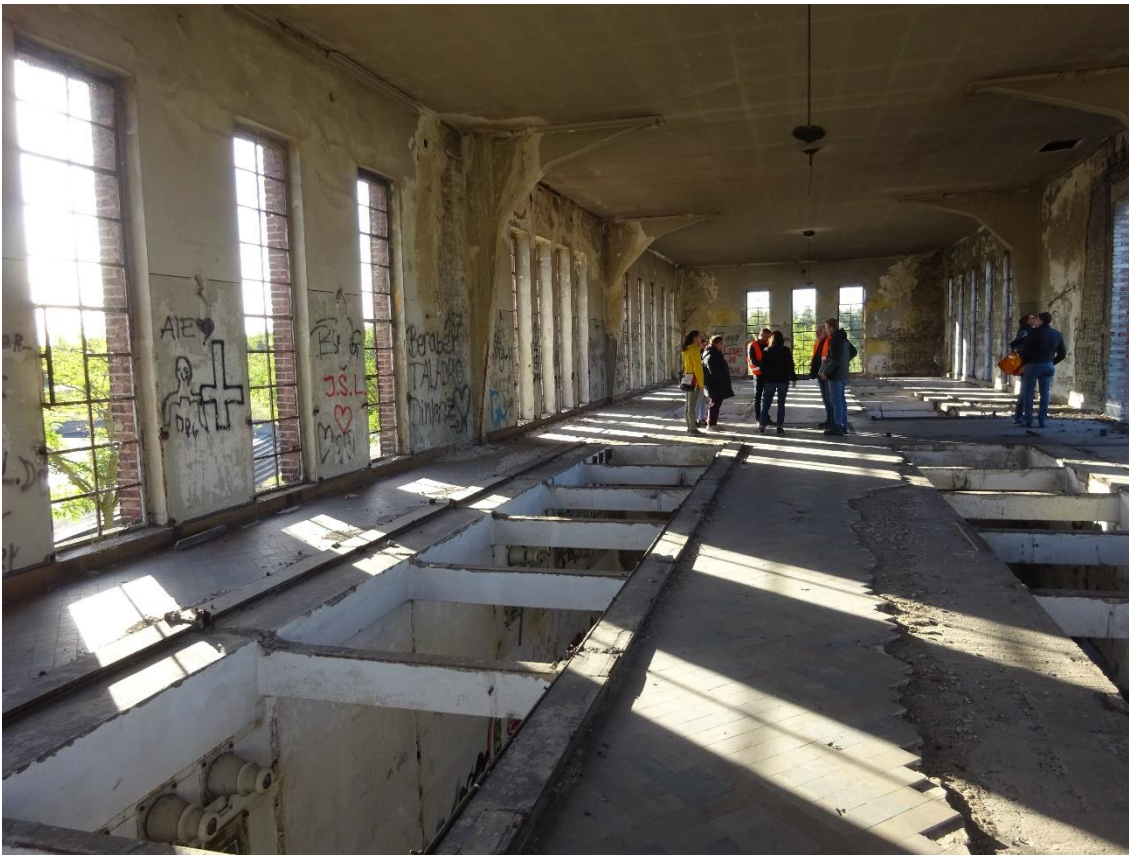
Das Gebäude besitzt ein Walmdach, dessen Tragkonstruktion aus geschraubten und genieteten Stahlprofilen besteht. Vom Boden des 1.OG's aus betrachtet, scheint ein Betonrahmen die Dachkonstruktion zu umspannen, wie aus dem Bild 5 erkennbar ist. Bei der Öffnung der Decke wurde jedoch festgestellt, dass der Rahmen in der Mitte durchtrennt wurde und somit keine Aussteifende Funktion besitzt. Im Bild 9 zeigt der rote Pfeil auf die Rahmentrennung.

Die gesamte Decke weist Öffnungen auf, die für die Schaltanlagen genutzt wurden. Exemplarische Darstellungen sind Bild 5 und Bild 24 zu entnehmen. Im Bild 24 sind ebenfalls die I-Träger und ihre Anbindung an die Stahlstützen des Erdgeschosses dargestellt. Diese I-Träger sind ebenfalls an der Fassade und Außenklinker gelagert, so dass deren Stirnseite sich in der Fassade abzeichnet, wie im Bild 57 dargestellt wird.

**Bild 5: Übersicht des Schalthauses im Obergeschoß, Blick nach Süden. Betonrahmen aus Bild 9. (S. 7)**

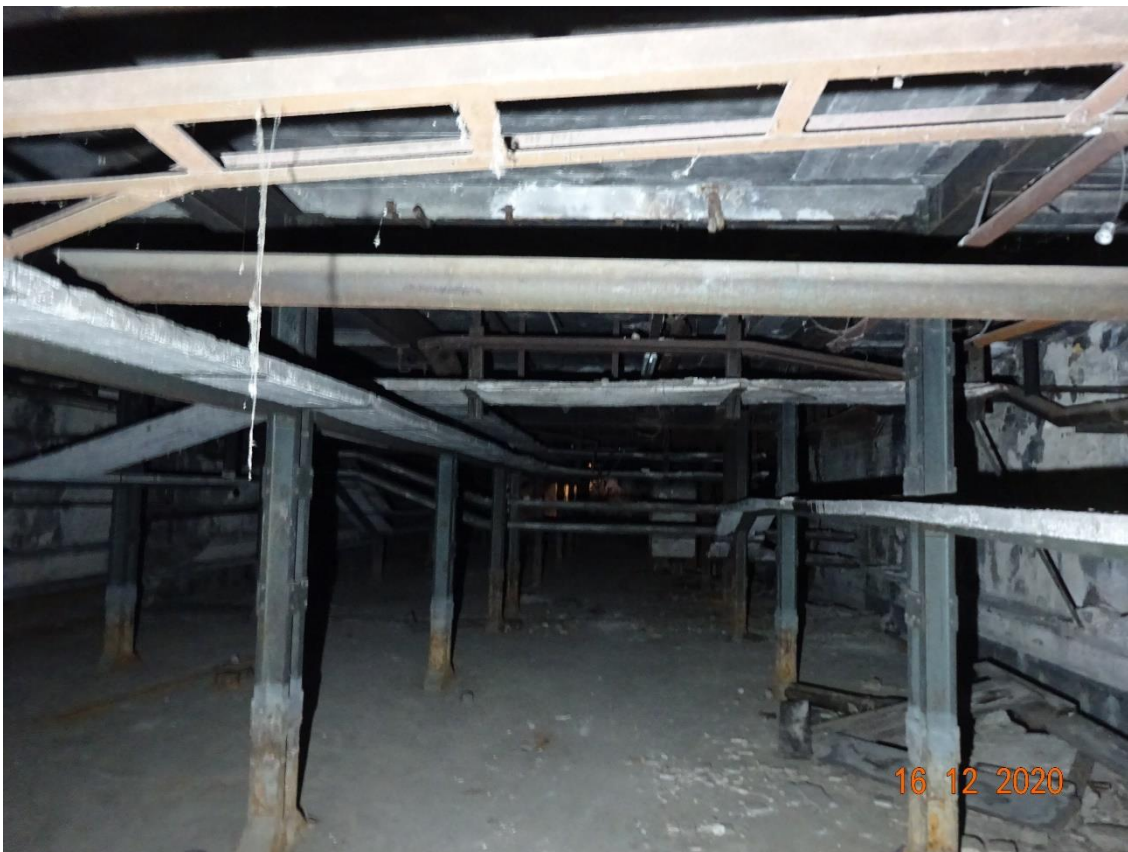
Die Konstruktion der abgehängten Decke entspricht nicht mehr den heutigen Standards, sodass deren verkettete Tragkonstruktion durch Holzbalken mit Drahtgeflecht nur bedingt belastbar ist. Dokumentierte Ablagerungen auf den Deckenplatten aus Bild 8 belasten die Tragkonstruktion derzeit zusätzlich. Es ist nicht auszuschließen, dass durch weitere Belastungen oder Schädigungen die Deckenkonstruktion bzw. Teile davon abstürzt, sodass die Verkehrssicherheit nicht mehr gegeben ist.

**Bild 8: Übersicht des Schalthauses im Kellergeschoß, Ausschnitt (S. 7)**

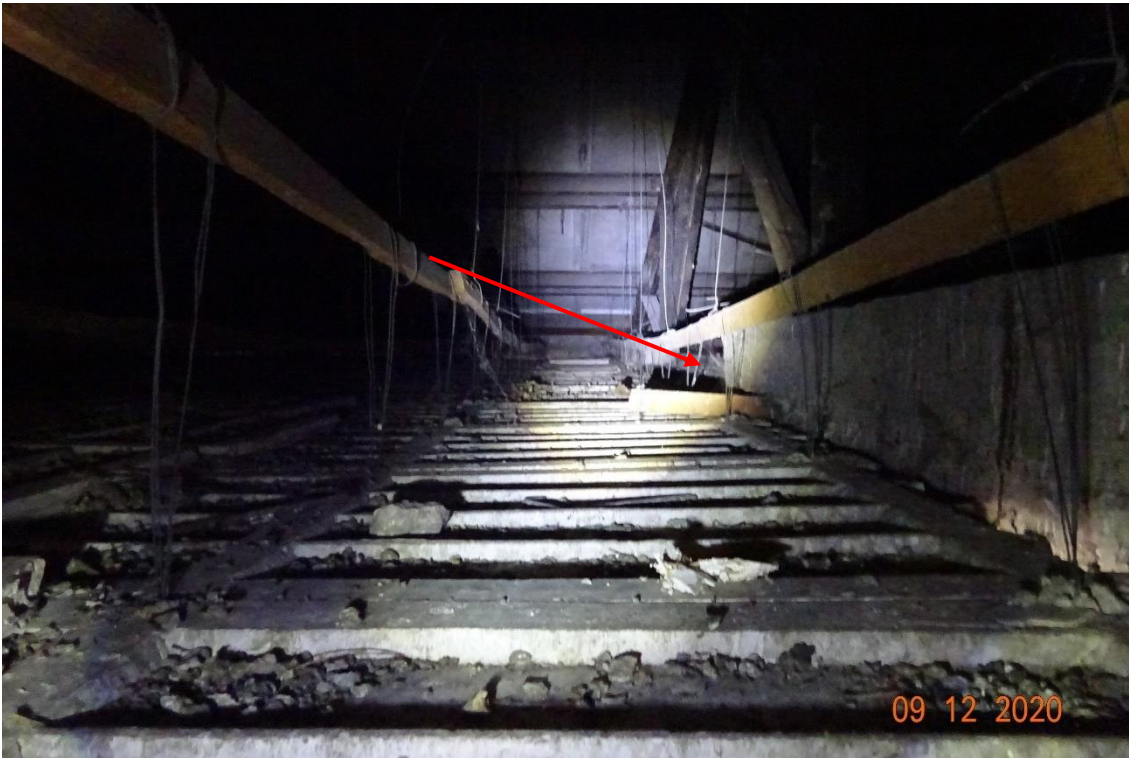
**Bild 9: Dachaufbau hinter der abgehängten Konstruktion. Betonrahmen (Bild 5) mittig getrennt (S. 7)**

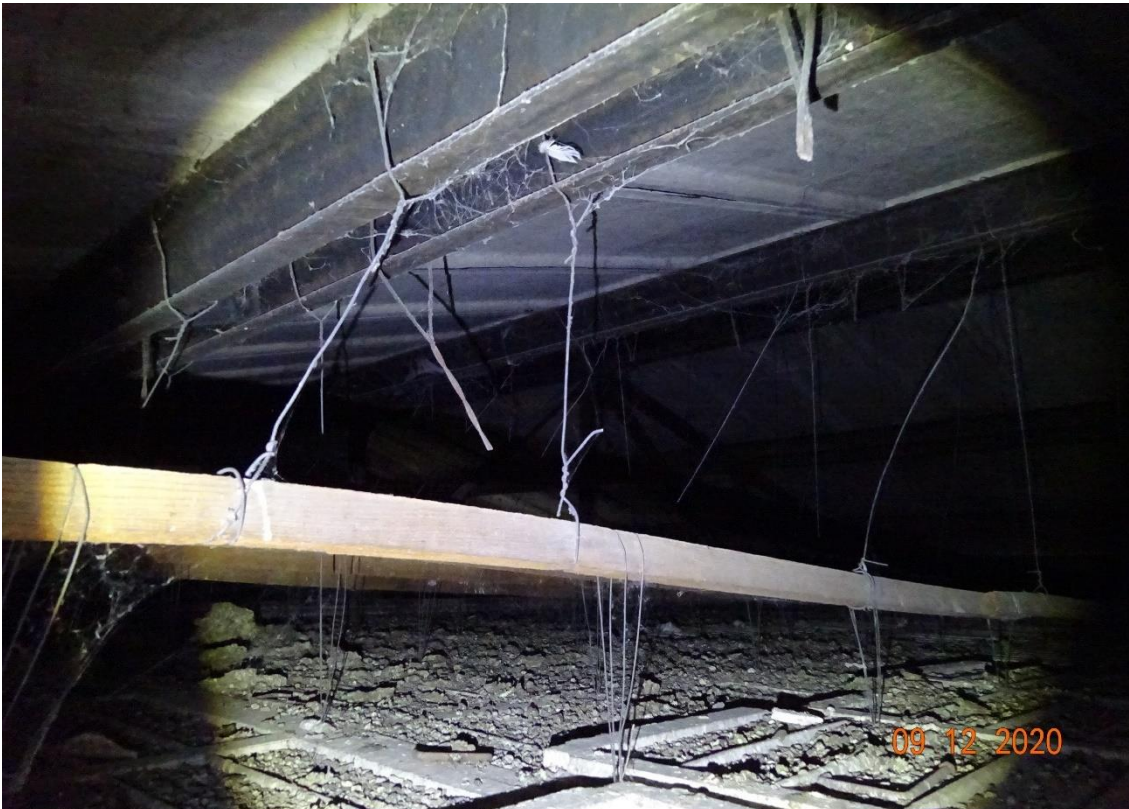
In Bild 10 erkennt man, dass die Pfetten mittels I-Profilstählen ausgebildet wurden, wobei zwei Profile in unmittelbarer Nähe parallel verlaufen und ein „Pfetten-Paar“ bilden. Über genietete Stahlbelche sind diese an ihren Stegen miteinander verbunden. Die Binder sind teilweise

Als Deckenausbildung wurde eine abgehängte Decke aus zementösen Holzfaserplatten (vermutlich als Rabitzdecke) ausgebildet, die mit Hilfe von Holzbalken und Draht an die Dachkonstruktion befestigt wurde. Wie in Bild 10 zu erkennen ist, sind die Holzbalken an die Stahlprofile der Pfetten durch Drahtflechten fixiert worden. Nach demselben Prinzip wurden ebenfalls die abgehängten Deckenplatten an die darüberliegenden Holzbalken befestigt. Wie in Bild 11 dargestellt, erfolgt der Anschluss der Deckenplatten mit dem Draht ebenfalls in einem Drahtgeflecht innerhalb der Platten.

**Bild 10: Aufbau der abgehängten Konstruktion. Draht mit Holzgestell. Darauf Draht mit Holzfaserplatten. (S. 7)**

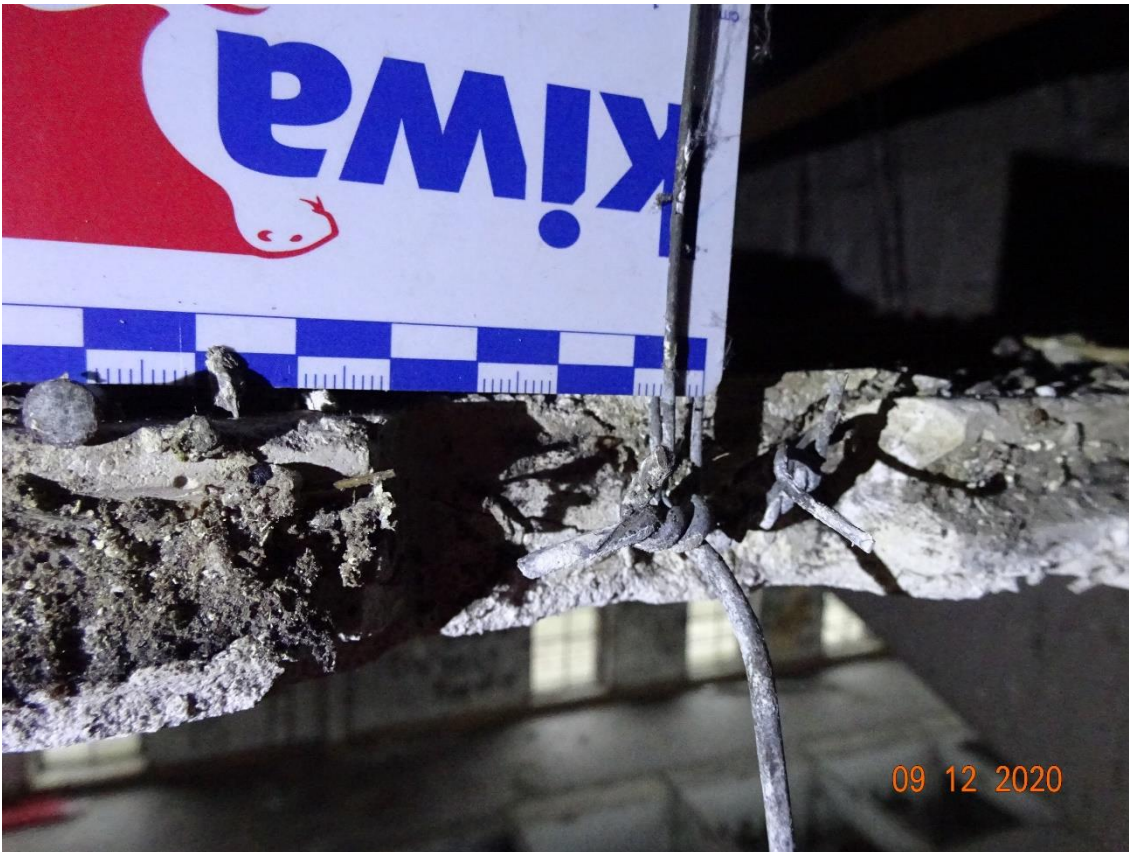
**Bild 11: Deckenabhängung aus zementösen Holzfaserplatten (S. 7)**

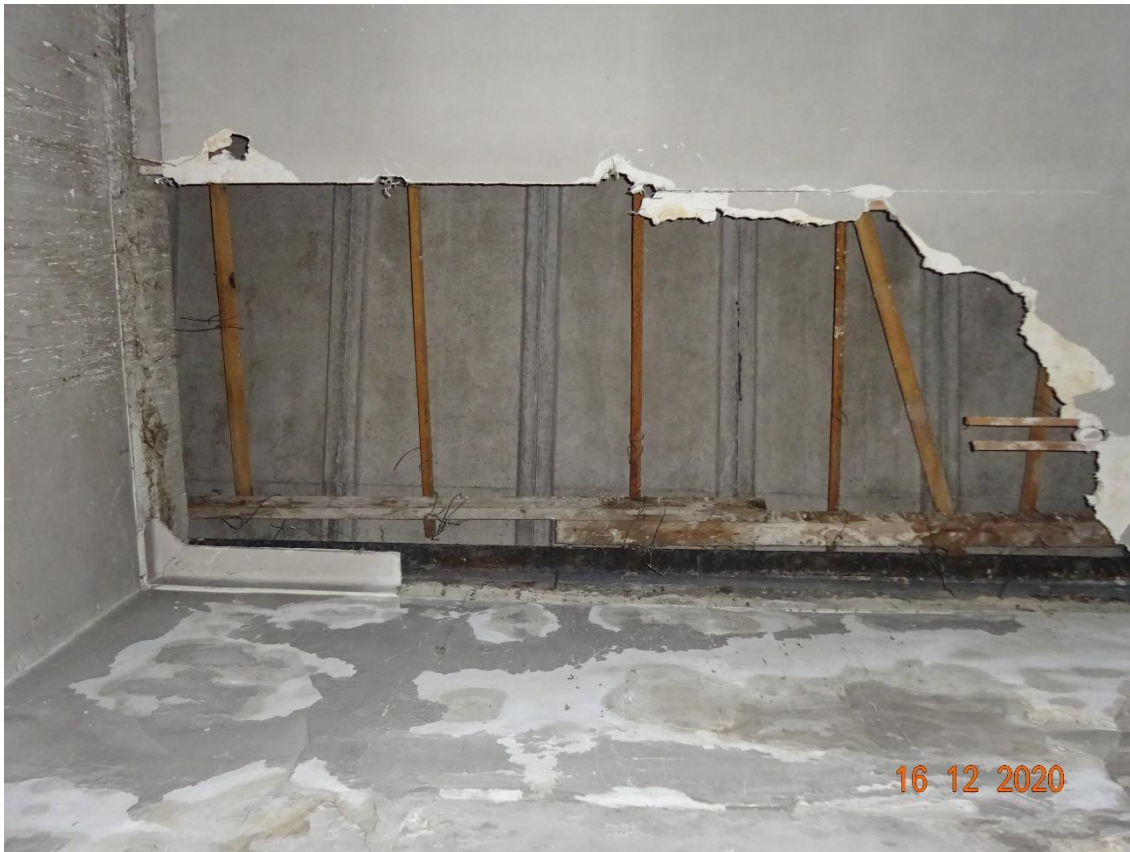
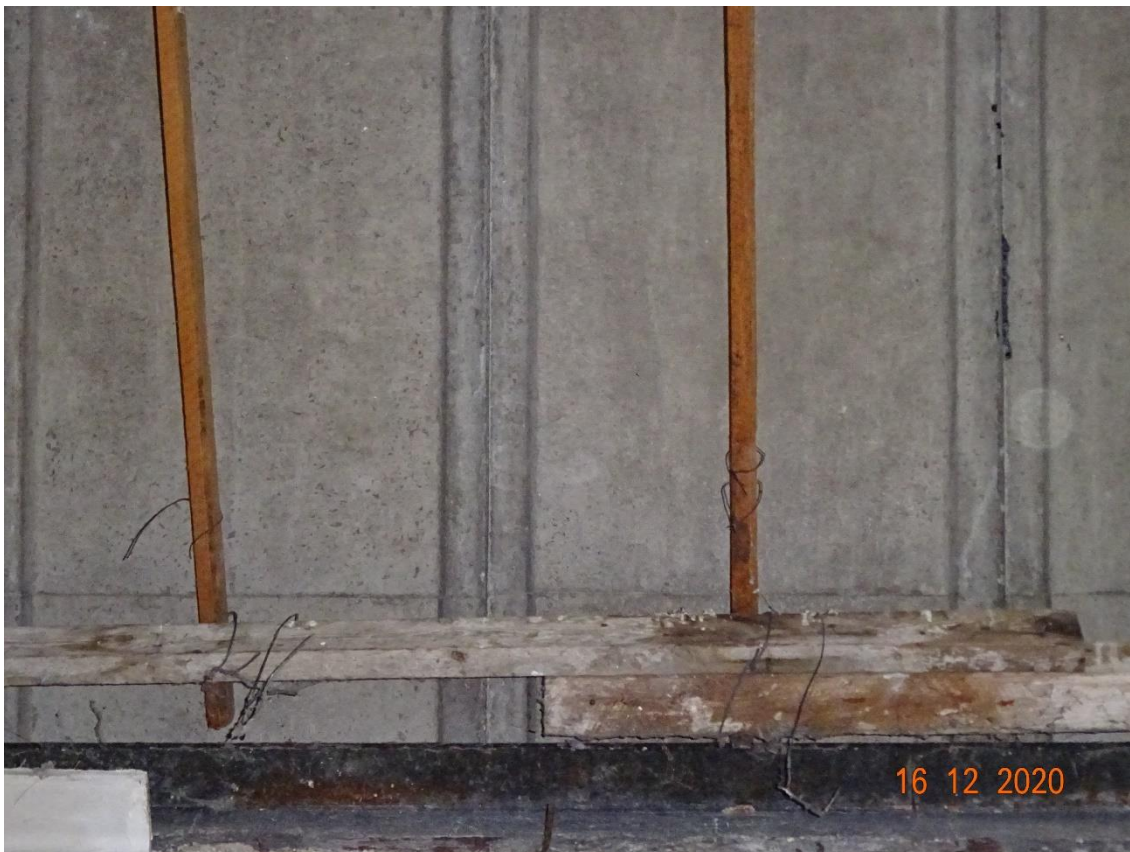
Die Dachdeckung besteht aus betonartigen Elementen. Dargestellt an einer Öffnung in der Deckenabhängung in Bild 13 und Bild 14.

**Bild 13: Dachdeckung aus betonartigen Elementen. Holzkonstruktion der Deckenabhängung (S. 7)**

**Bild 14: Detail vom Bild 13 (S. 7)**

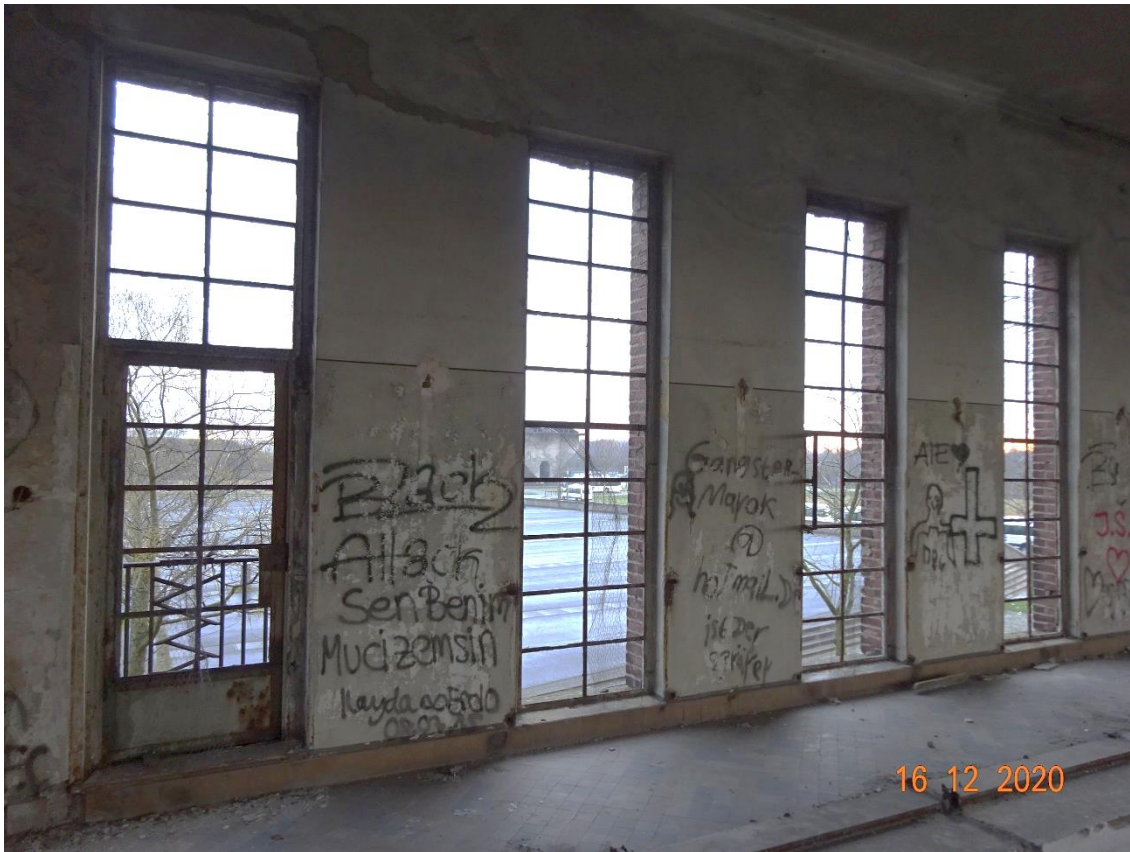
Die gesamten Fenster des 1. OGs bestehen aus Stahlprofilen, welche ursprünglich Fensterscheiben beinhaltet haben. Derzeit sind im 1. OG keine Glasscheiben an den Fenstern vorhanden. Die Fenster werden überwiegend mittels Maschendrahts geschützt oder stehen leer, siehe Bild 15.

**Bild 15: Übersicht Fensterfront im OG. Größtenteils noch Stahlrahmen vorhanden. Intakt. Leicht korrodiert. (S. 9)**

Aus bauschutz- und denkmaltechnischer Sicht können die Stahl- Profile in bestehende Fenster eingebunden werden, nachdem sie an der Stahloberfläche ertüchtigt wurden. Die Ertüchtigung beinhaltet ein evtl. Ausbauen der Profile. Untergrundvorbereitung mittels Strahlen bis zum Reinheitsgrad Sa2 ½ und die Applikation einer Korrosionsschutzbeschichtung. Anschließend können die Stahlprofile eingebaut werden. Die Glasfenster sind demnach vor und hinter der Stahl-Profile einzubauen.

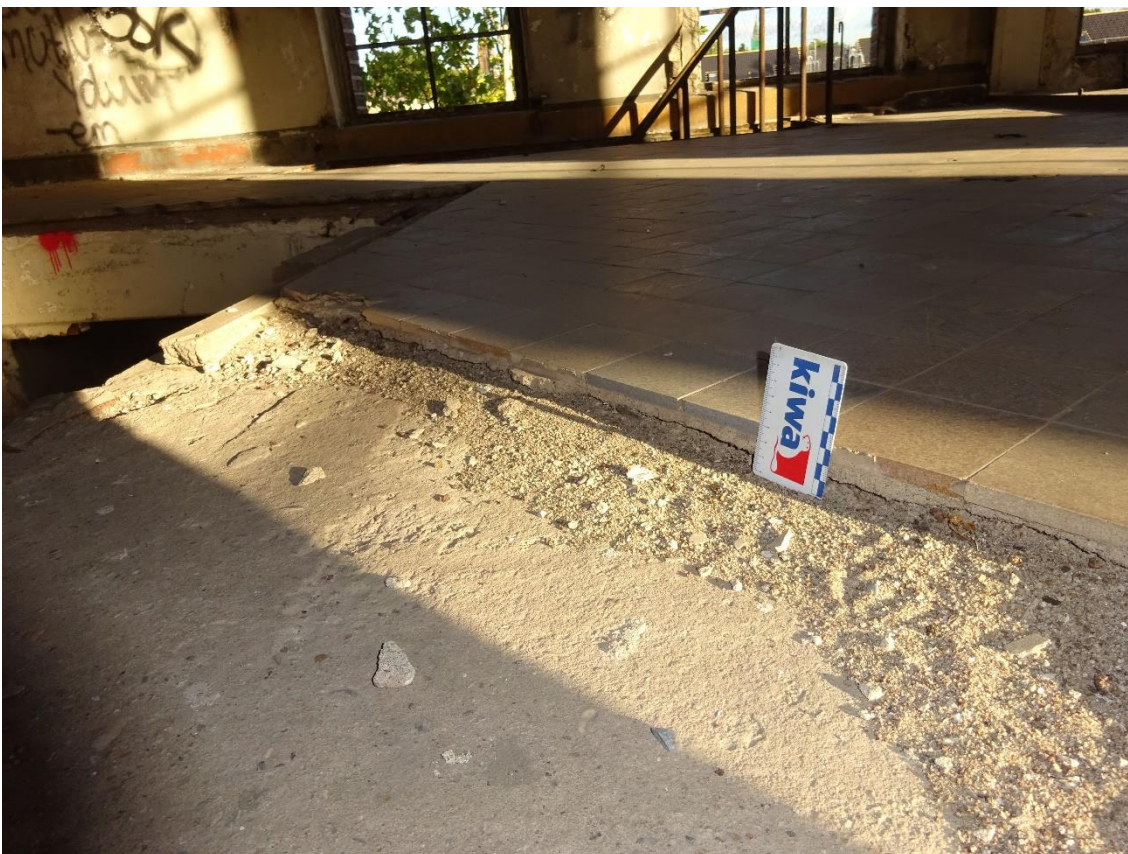
Die Decke zwischen Erdgeschoß und Obergeschoß besteht aus Stahlbetonfeldern mit Aufdickung an den Auflagerpunkten. Die Auflagerpunkte bestehen aus betonverkleideten I-Trägern, welche an den unteren Stahlstützen in kurze Richtung gelagert werden. Die Dicke der Stahlbetondecke beträgt 10 bis 12 cm. Auf der Decke wurden in einem Dünnbettkleber quadratische Fliesen verlegt. Die Fliesendicke beträgt ca. 1 cm. Fliesengröße ist ca. 9,4 x 9,4 cm. Bild 22 zeigt den Bodenaufbau. Im Bild 23 ist der freigelegte I-Träger dargestellt.

**Bild 22: Bodenaufbau: Beton, Fliesenkleber und Fliesen. Aufbau auf Beton bis 4 cm. (S. 10)**

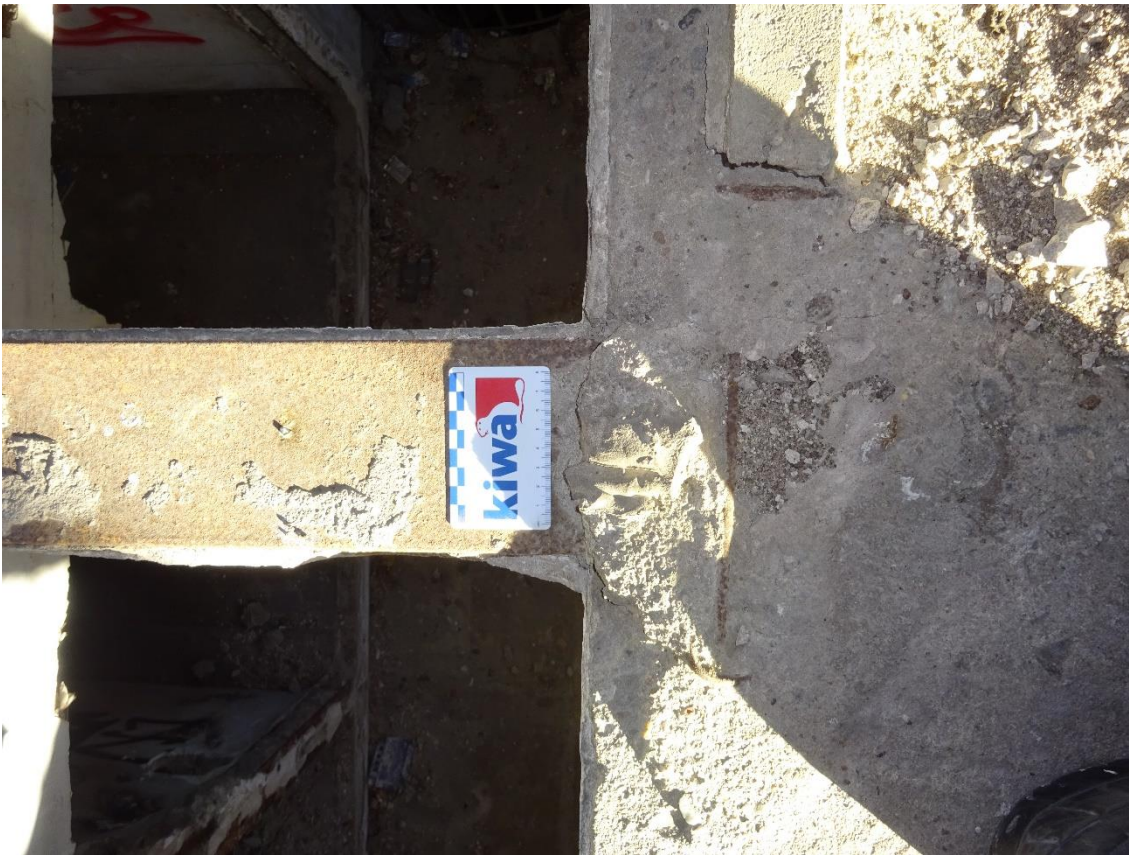
**Bild 23: I-Träger teilweise mit zementösem Baustoff verkleidet, teilweise freiliegend (S. 10**

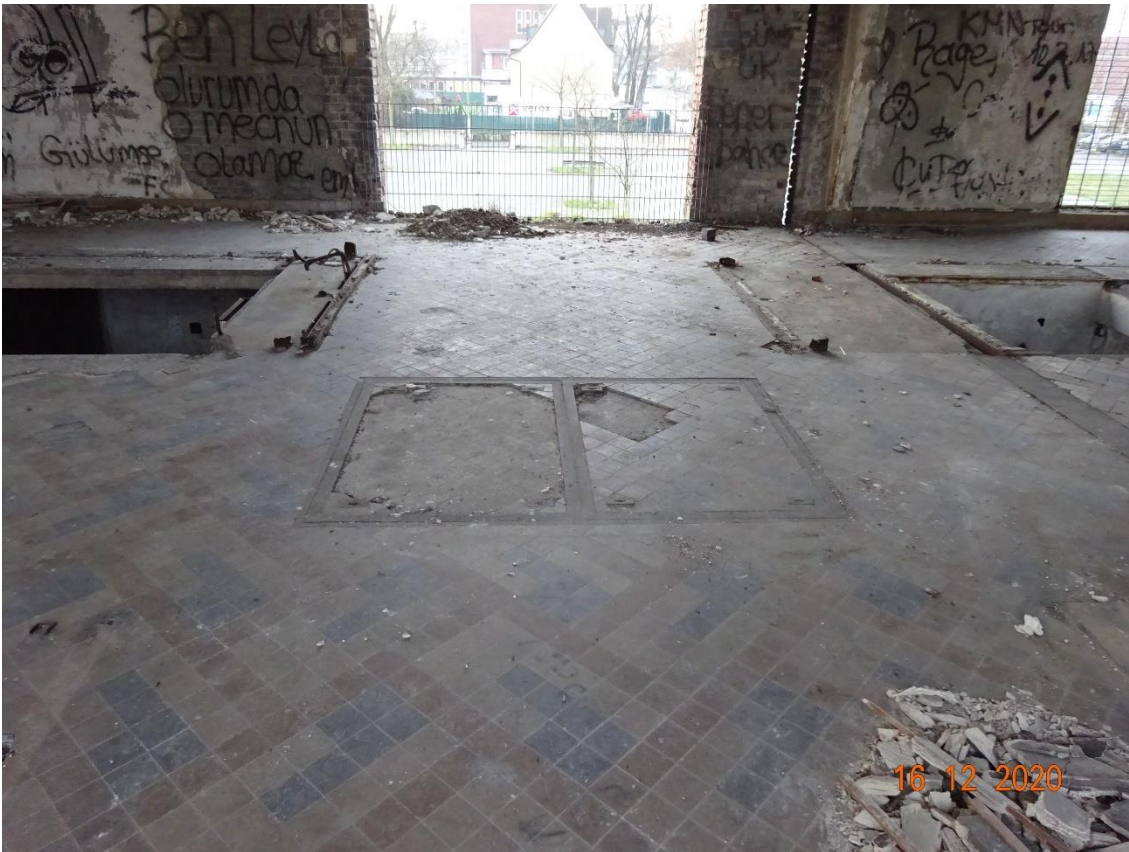
Im Durchgang zwischen Süd- und Nordhälfte ist eine Luke im Boden, durch die damals Waren per Kran angehoben wurden. Korrespondierend dazu befindet sich an der Decke des Obergeschosses ein Hacken. Die Öffnung besteht aus zwei Deckel, die mit Spezialwerkzeug zu öffnen sind. Von unten sind Betonplatten sichtbar. Die Auf- und Untersicht der Öffnung ist Bild 25 und Bild 26 zu entnehmen.

**Bild 25: Öffnung im Boden des OG über dem Durchgang im EG (S. 10)**

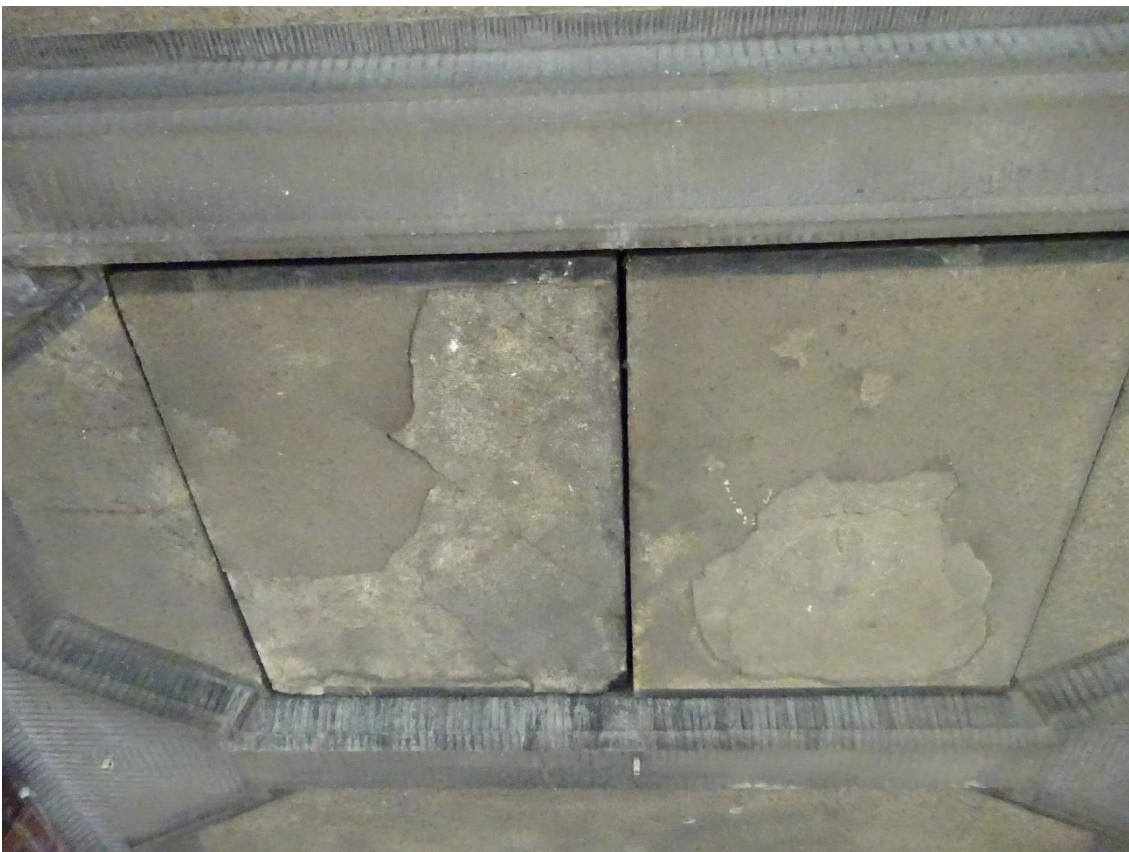
**Bild 26: Öffnung im Boden des OG über dem Durchgang im EG, Untersicht aus dem Gang (S. 10)**

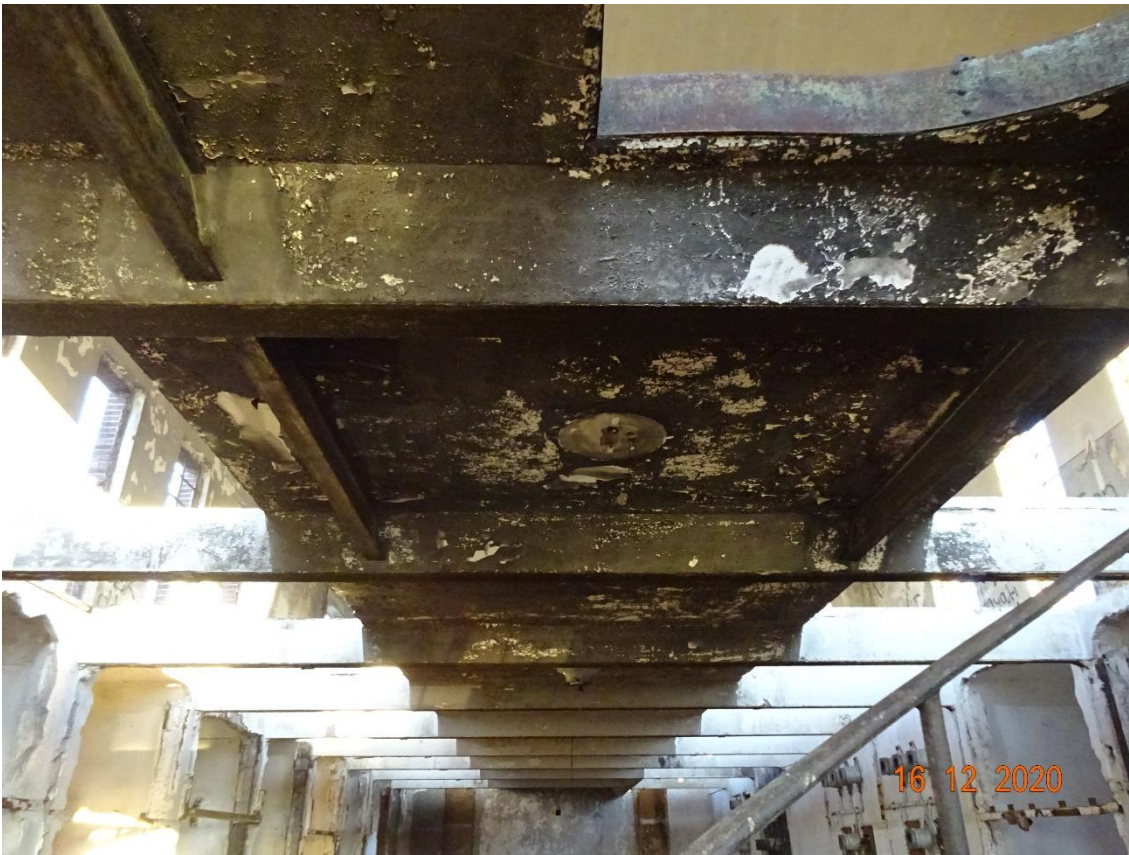
In der Südhälfte des Bauwerks sind an der Südwand und südlichem Teil der Decke Ascherückstände nach einem Brand deutlich sichtbar. Der Brandherd liegt im Keller und wird im Kapitel 15 beschrieben. Bild 27 zeigt exemplarisch die Ablagerungen. Die Schwächung der Konstruktion aus Brand wurde nicht explizit untersucht. Jedoch soll die gesamte Betondecke abgetragen werden, so dass eine Schwächung dann nicht mehr relevant ist.

**Bild 27: Decke der Südhälfte auf I-Trägern quer sowie teilweise I-Trägern längs gelagert (S. 11)**

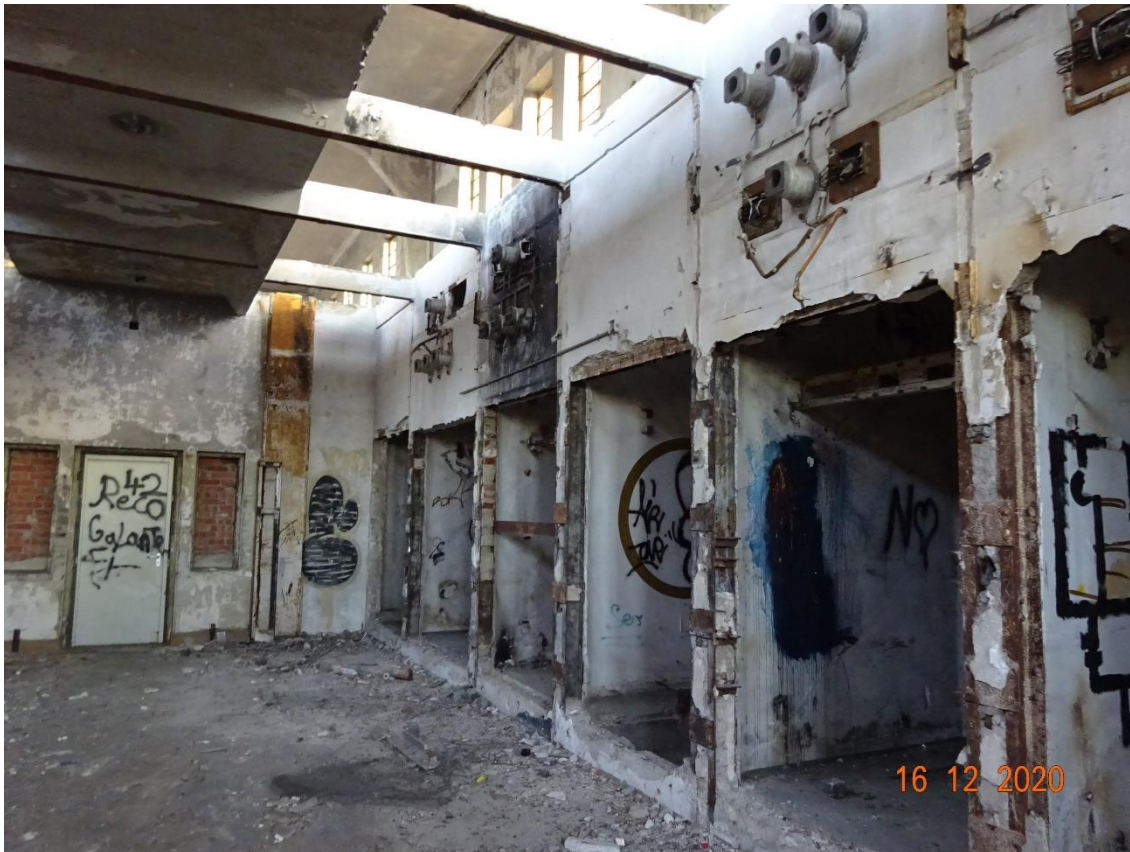
Die meisten Kammern sind offen, es gibt aber auch einige zugemauerte Kammern, wie Bild 29 bis Bild 31 zeigen.

**Bild 29: Innenwände der Nordhälfte, teilweise Mauerwerk, teilweise Beton (S. 11)**

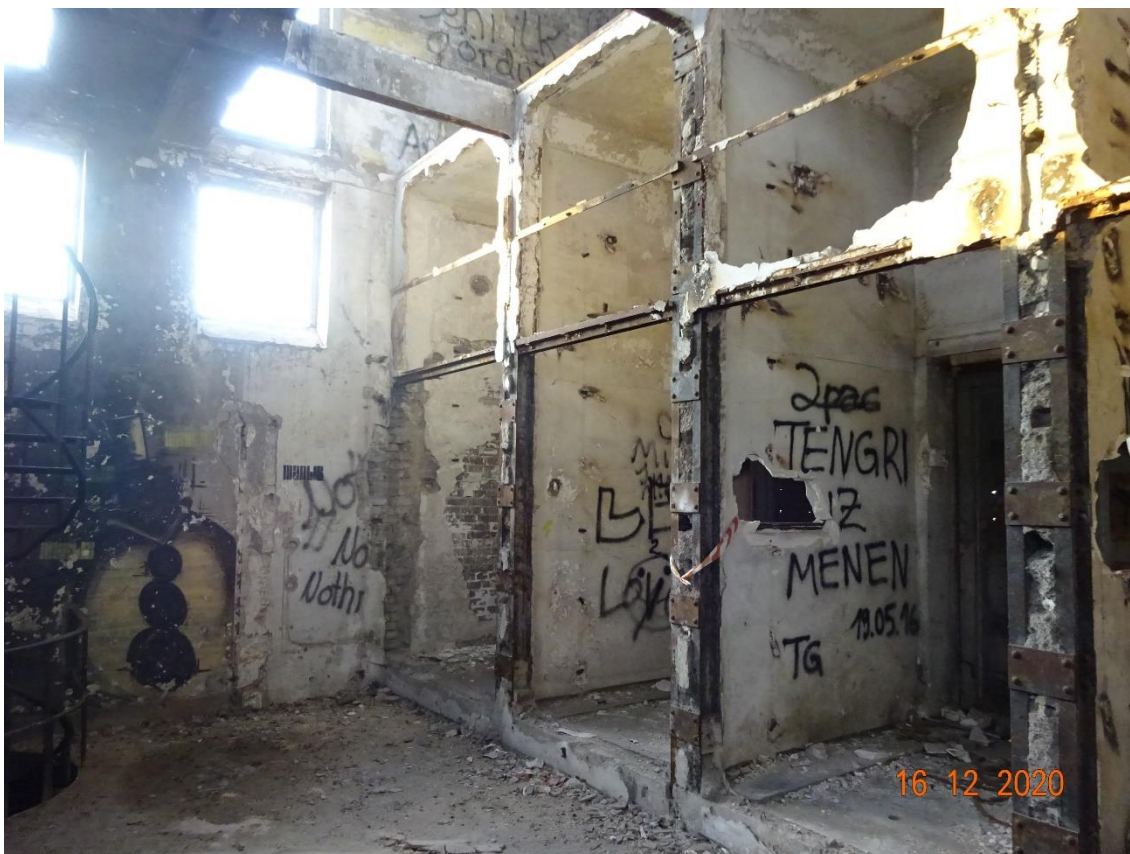
**Bild 30: Innenwände der Südhälfte, teilweise Mauerwerk, teilweise Beton (S. 11)**

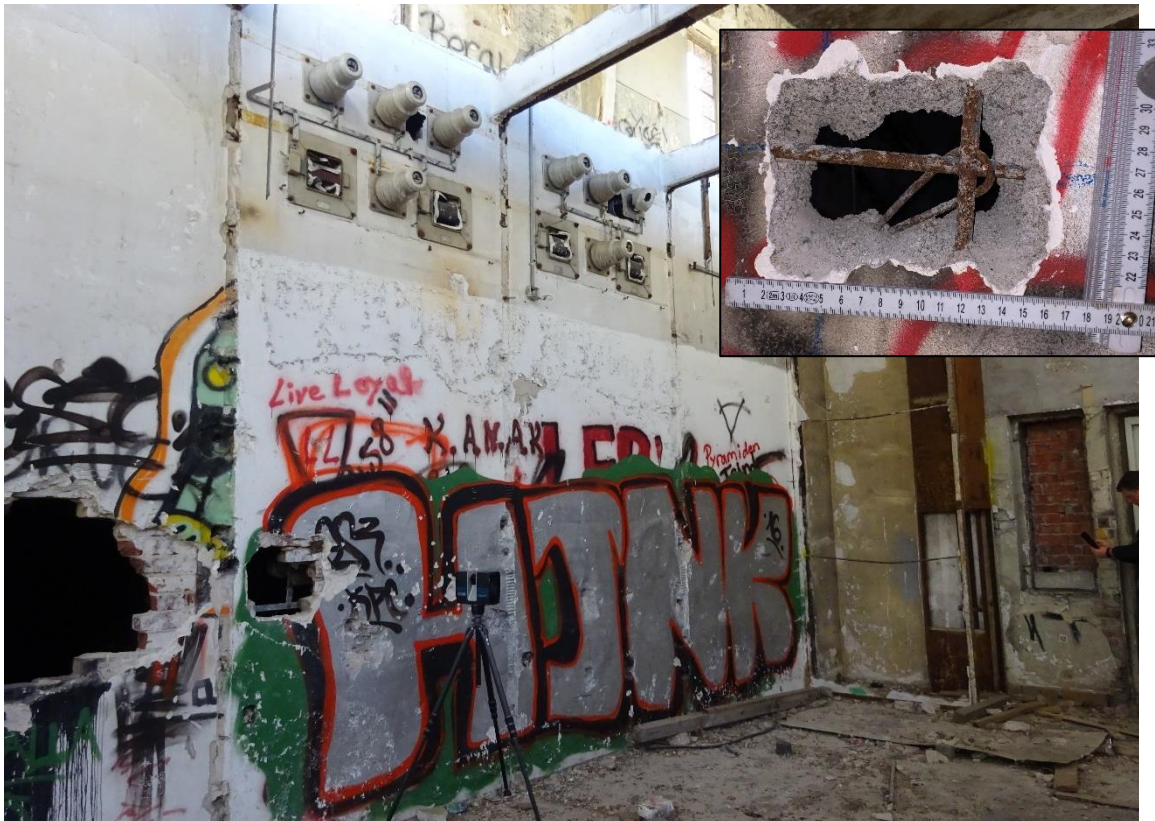
Bild 31: Innenaufbauten Nordseite aus Mauerwerk und teilweise bewehrten Betonscheiben (S. 11)

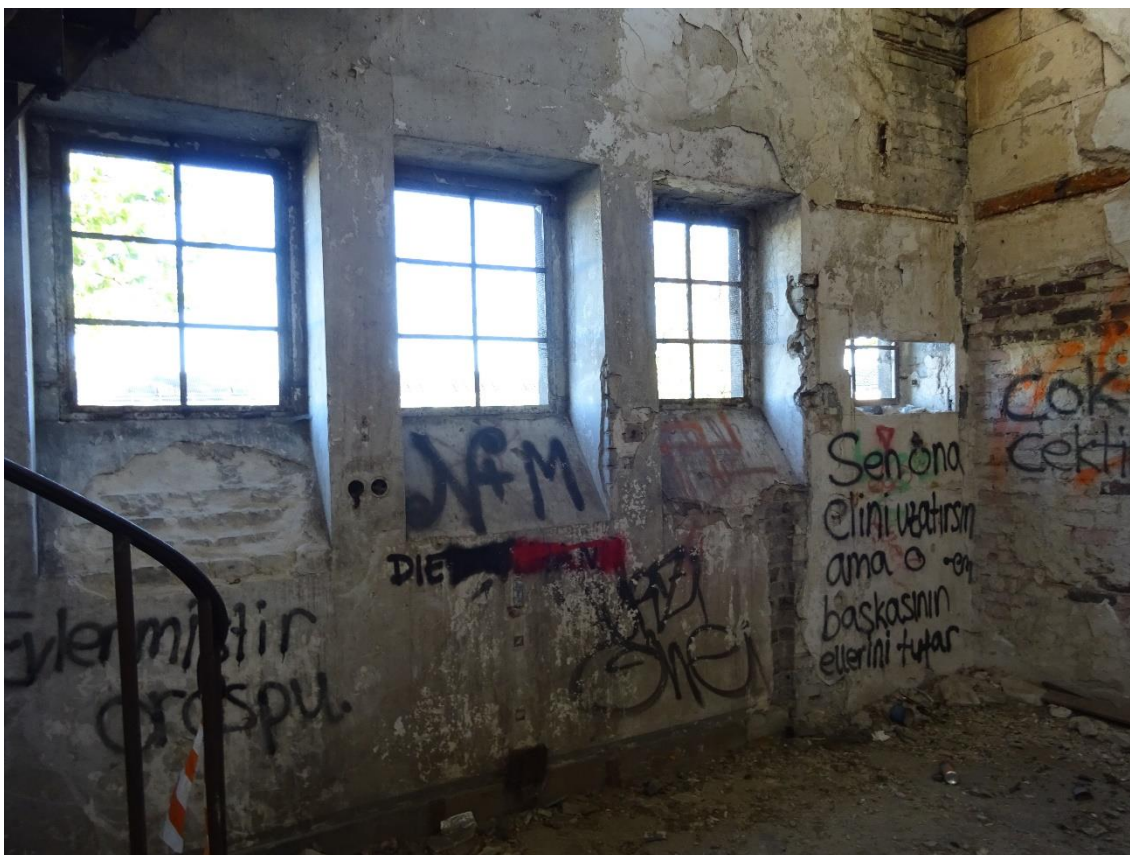
Bild 32: Wände EG Nordseite aus Mauerwerk. Verputzt. Putz lose. (S. 11)

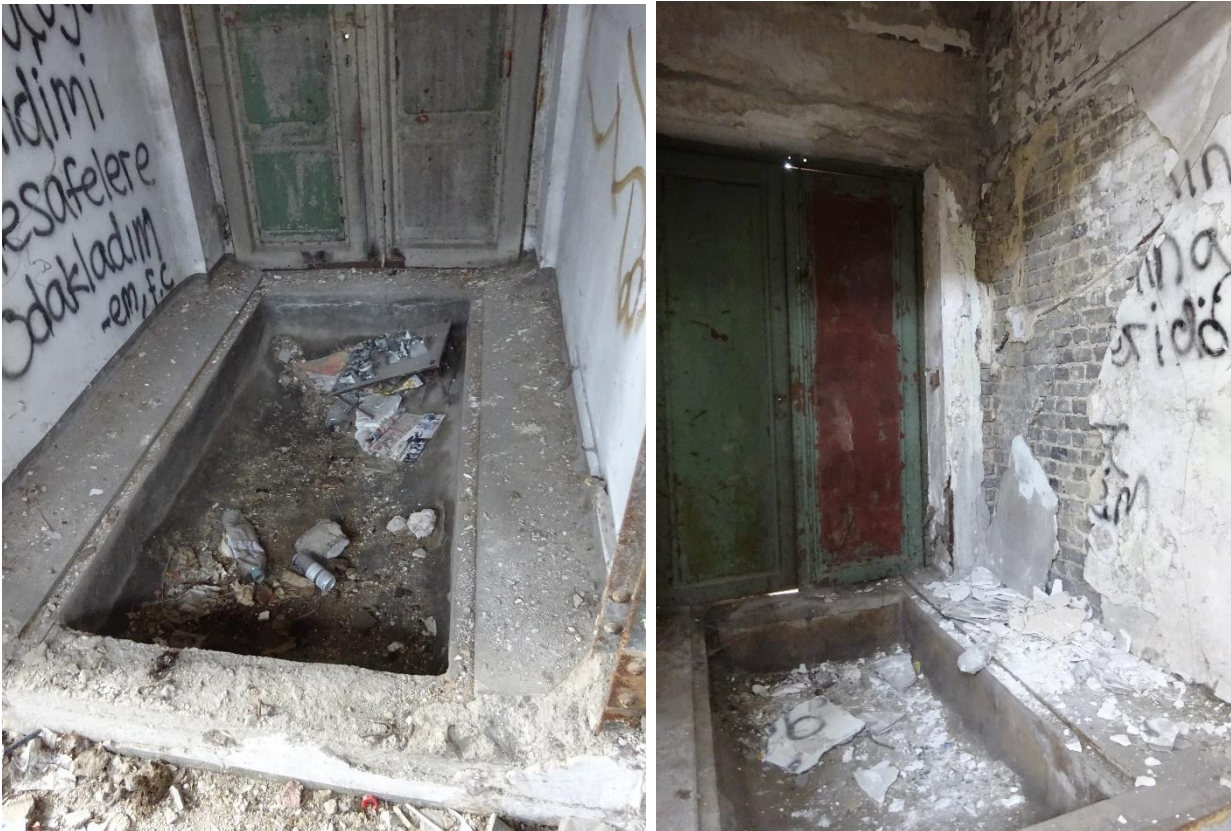
**Bild 39: Nischen und Wannen in der Südhälfte. Trennwände aus bewehrten Betonscheiben  $d = \max. 5 \text{ cm}$ . Außenwände aus Mauerwerk. (S. 13)**

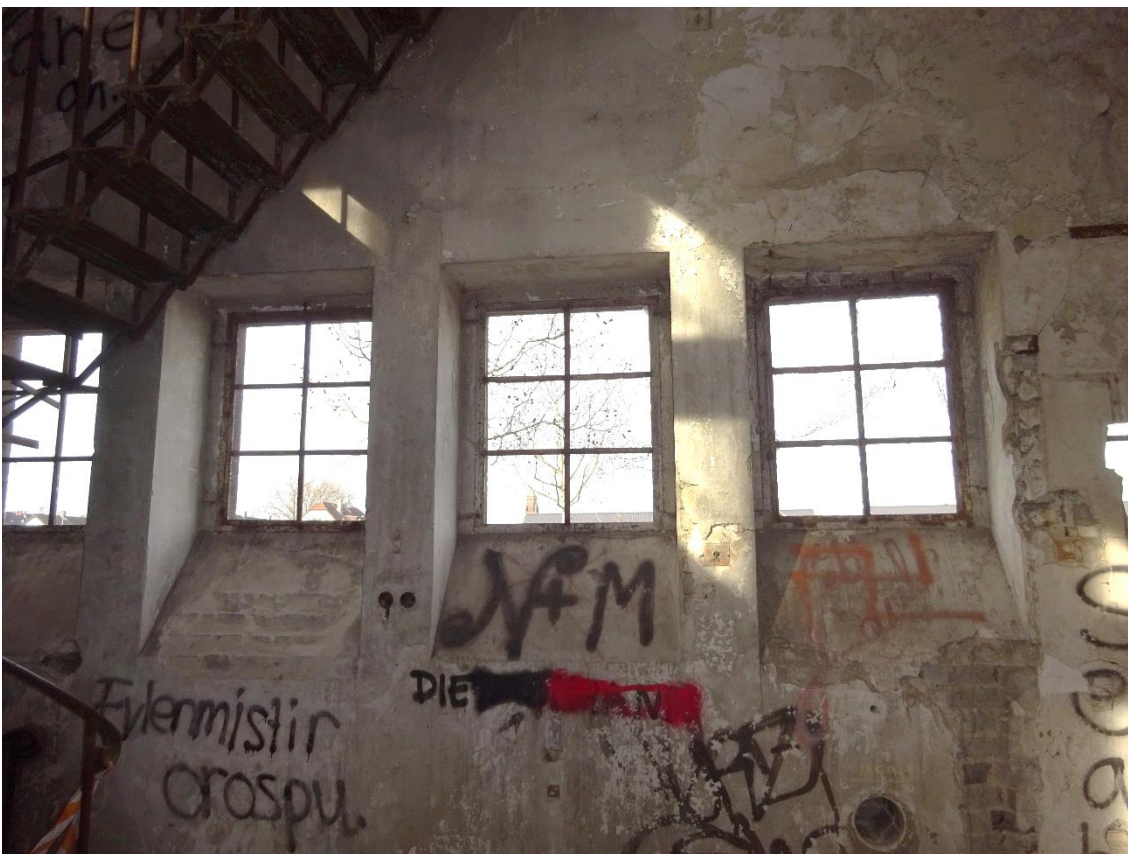
**Bild 40: Fenster auf der Nordseite. Rechtes Fenster zugemörtelt (S. 13)**

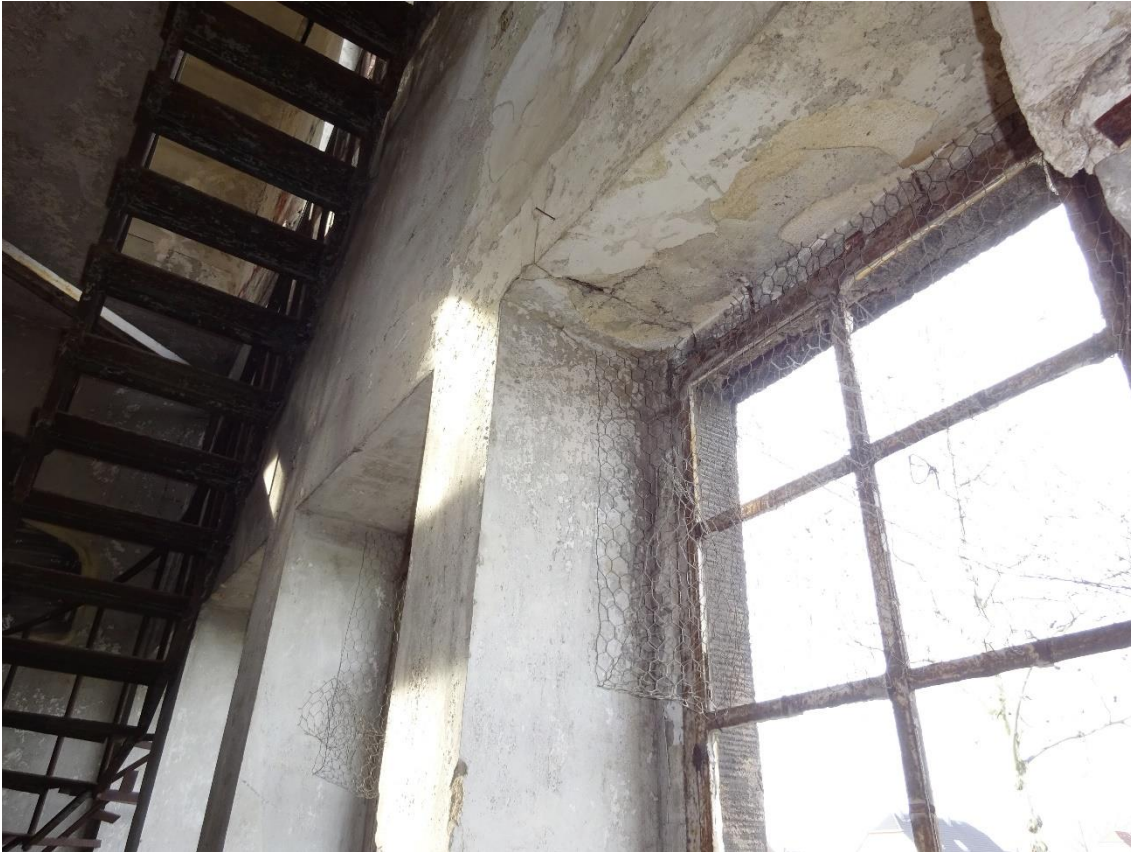
**Bild 41: Detail des innenliegenden Fensterstutzes, größtenteils intakt. (S. 13)**

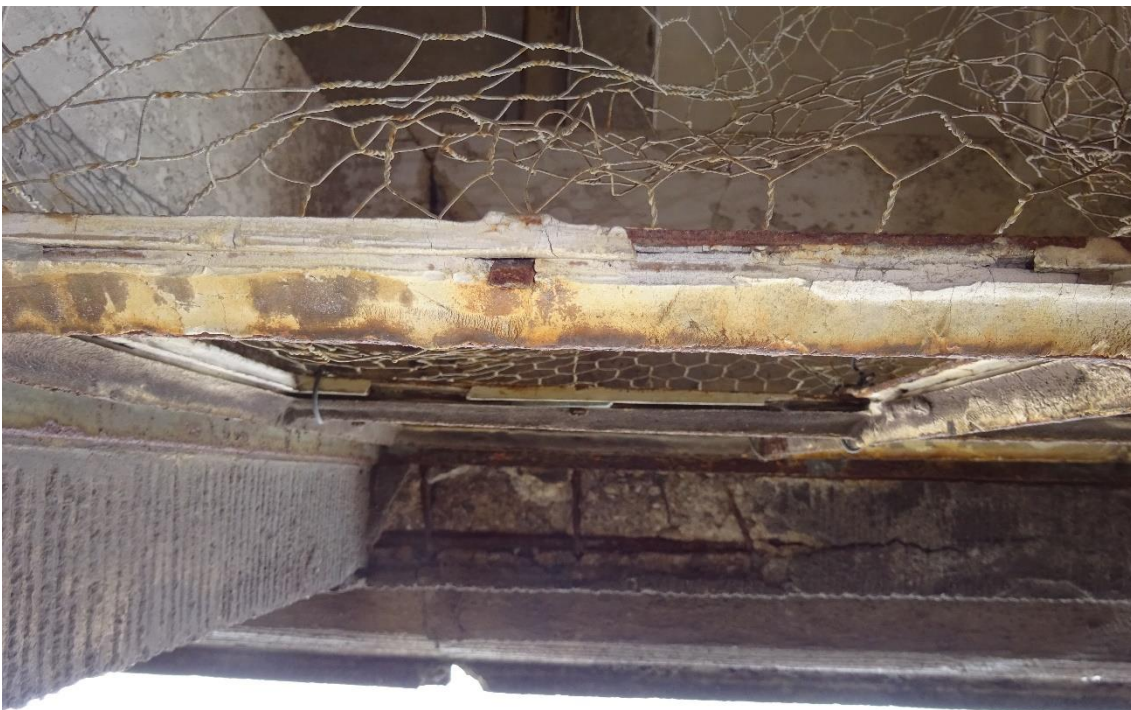
**Bild 42: Außenliegender Fenstersturz mit Betonabplatzungen und korrodierender Bewehrung (S. 13)**

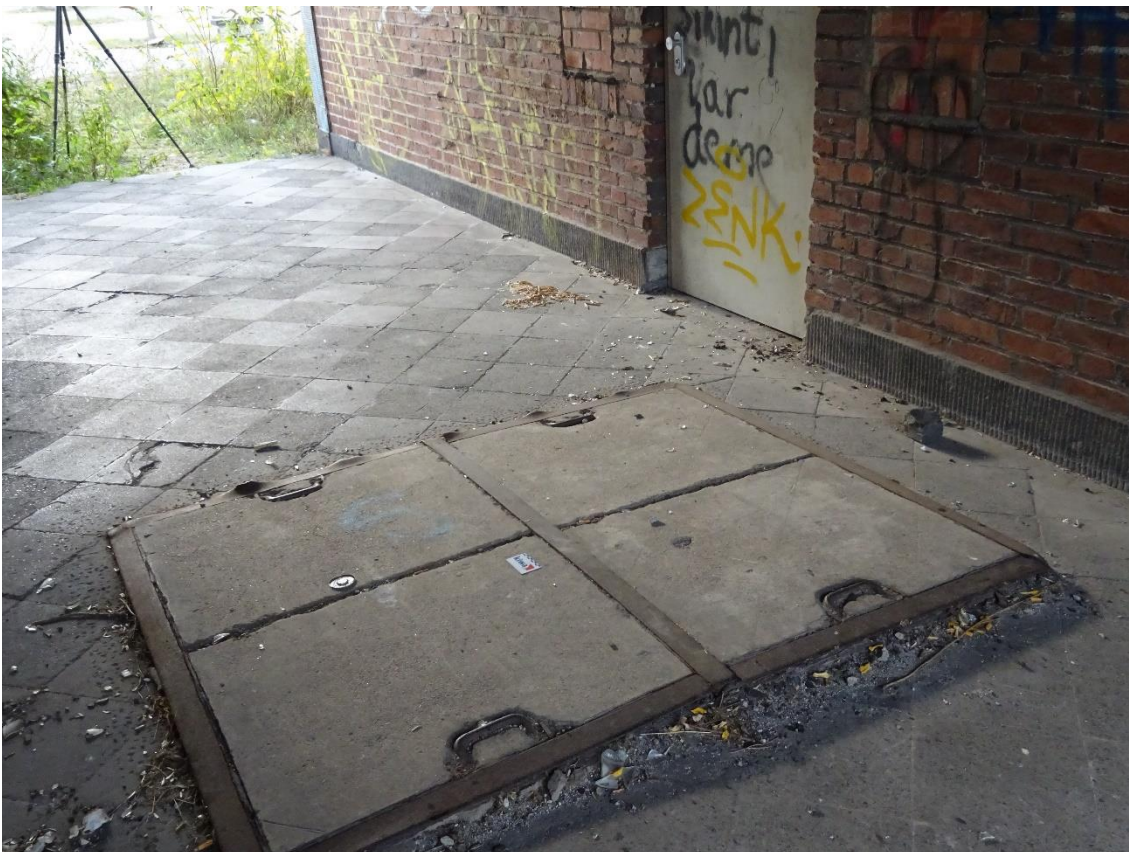
**Bild 46: Korrespondierende Öffnung im Boden zur Decke des Durchgangs (S.14)**
