## GUTACHTERLICHE STELLUNGNAHME

Projekt: Denkmalgeschütztes Schalthaus,  
Europastraße / Ecke Ückendorfer  
Straße  
Bauzustand- und Sanierungsgutachten

Projekt Nr.: E320DE02202 / 10/4.2-2020-0234

Mülheim an der Ruhr,  
22.04.2021

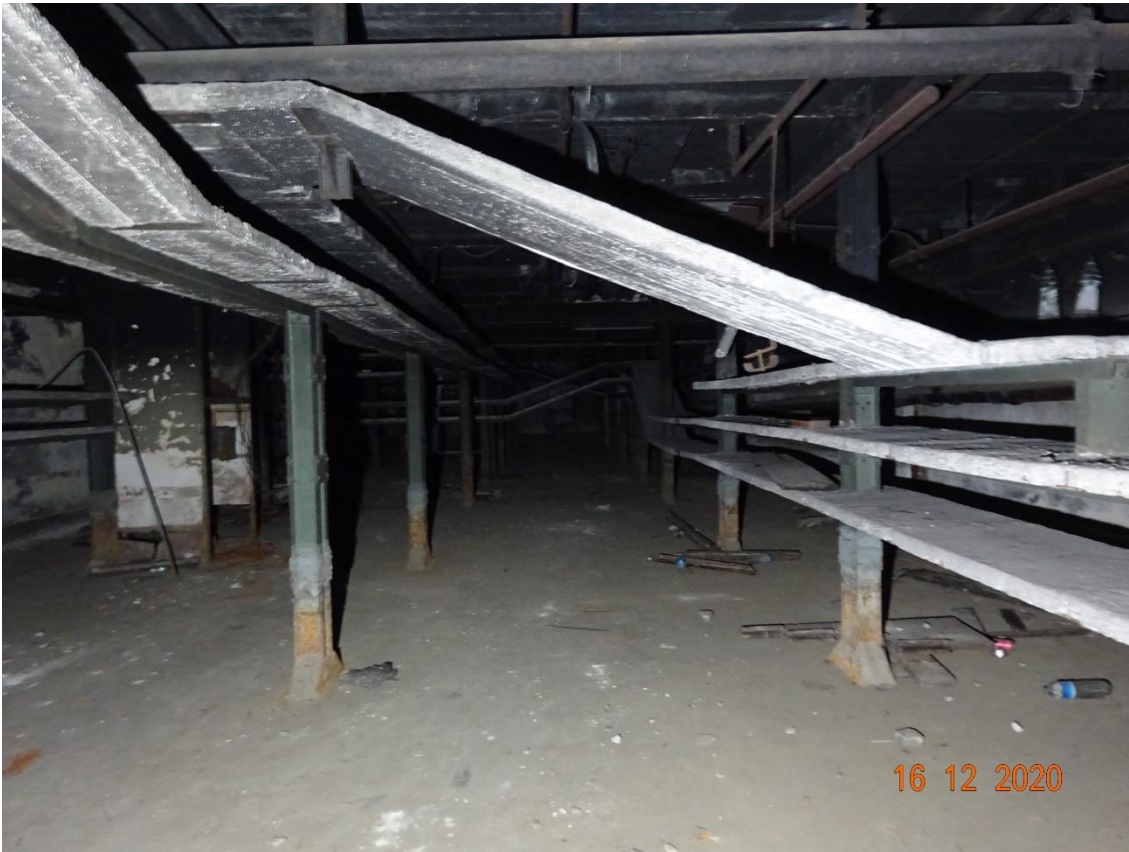
**Bild 47: Viele Kabeltrassen aus zementösem Baustoff (Asbest?). Mehrere lose Bodenabläufe**

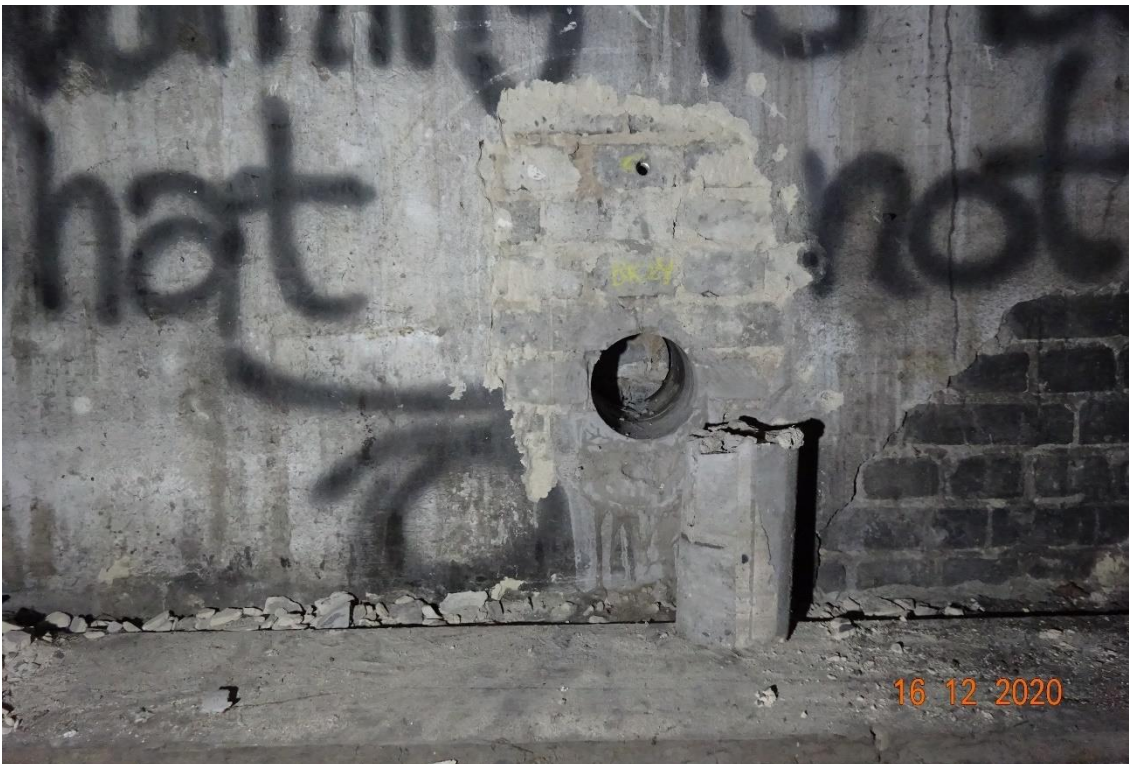
**Bild 48: Außenwände aus Mauerwerkssteinen. Mindestdicke 40 cm. (S.15)**

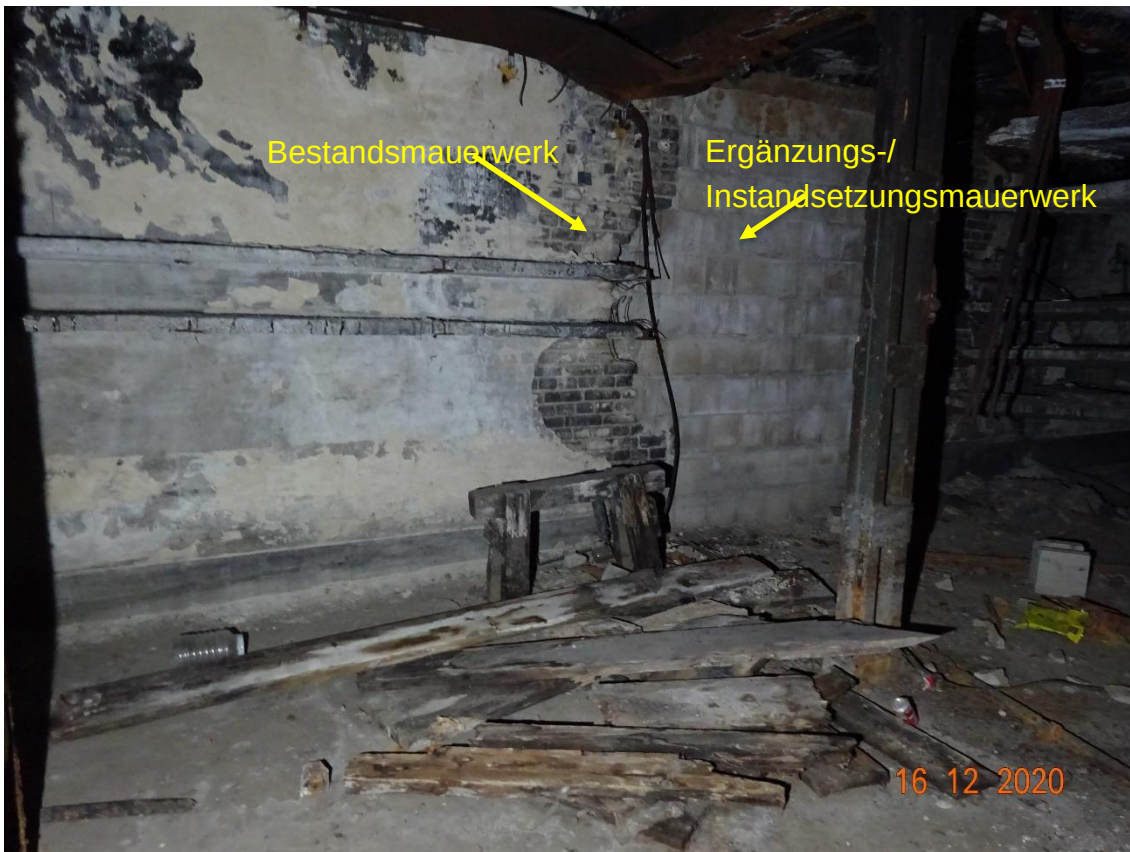
**Bild 49: Wände aus unterschiedlichem Mauerwerk und Zeit der Errichtung. (S.15)**

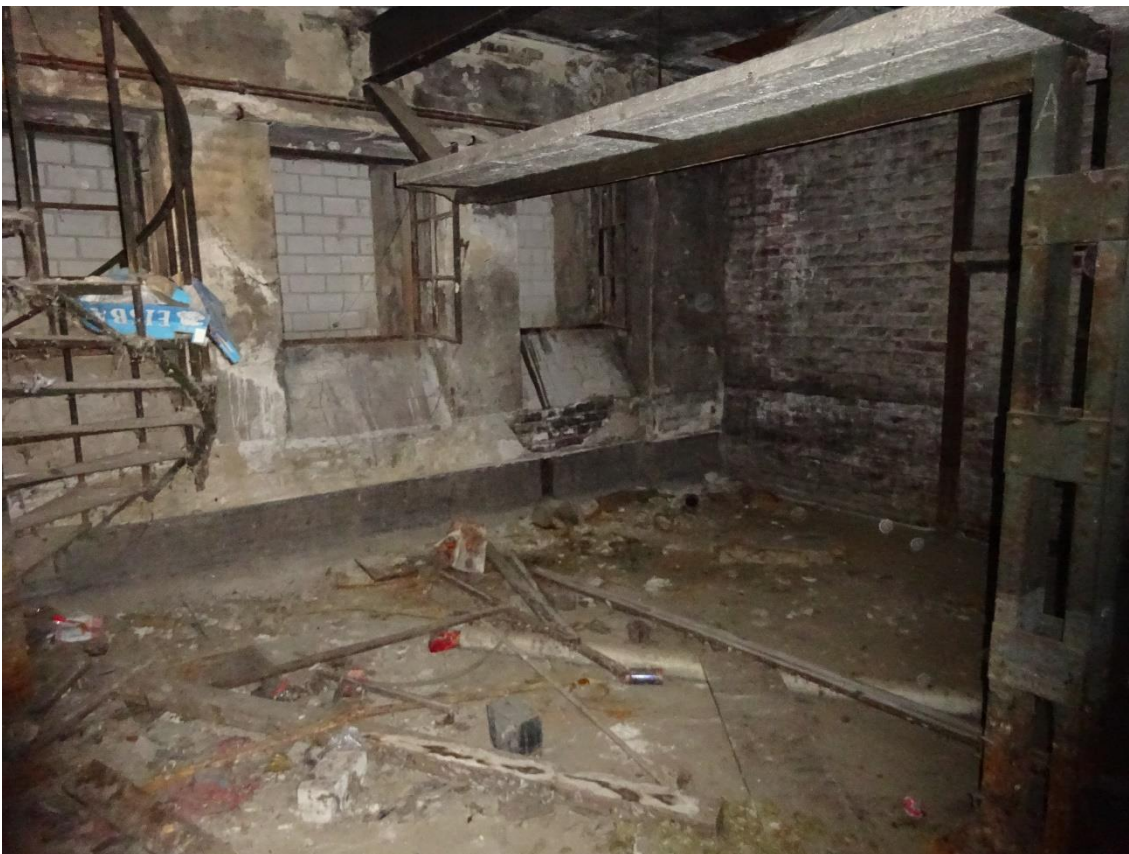
**Bild 50: Außenfenster zugemauert. Außen die Bodenkante erhöht. (S.1515)**

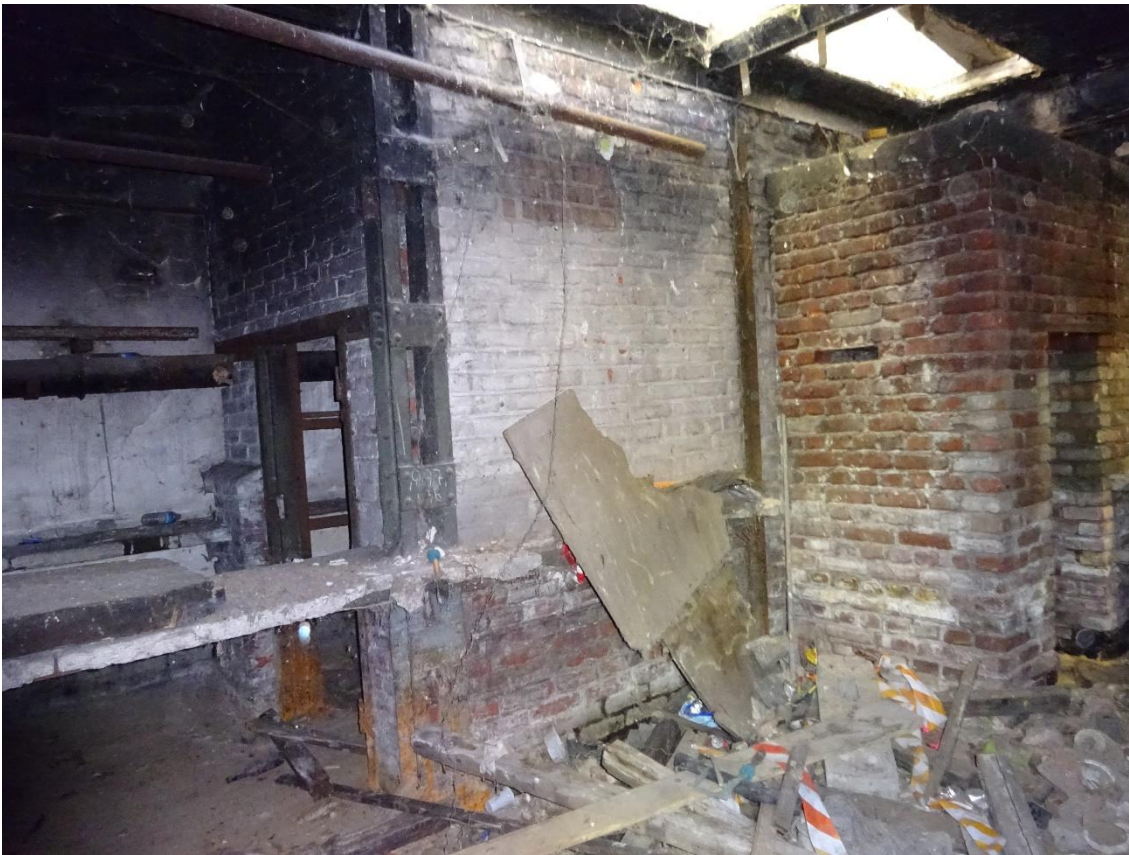
**Bild 51: Einige Trennwände aus Mauerwerk (S.15)**

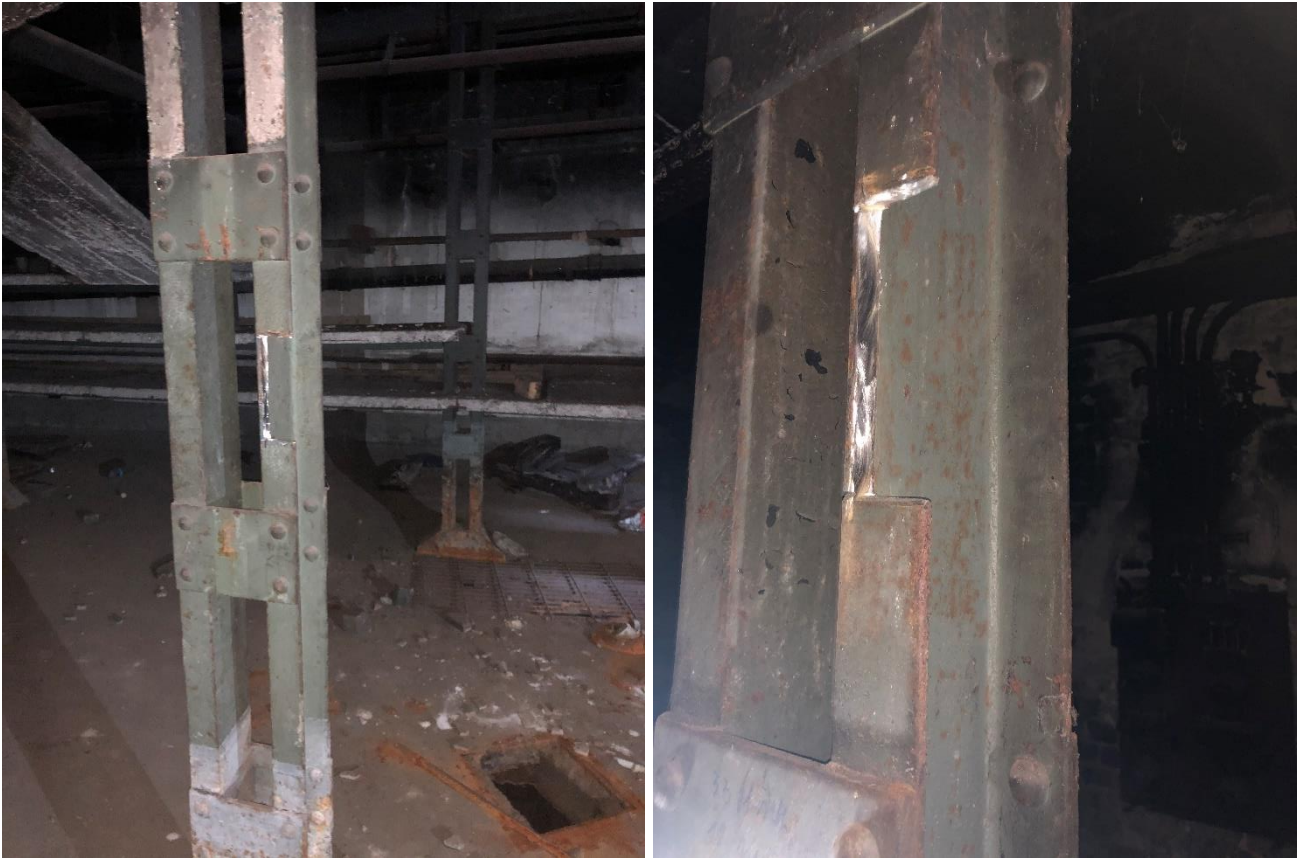
**Bild 53: Tragkonstruktion aus genieteten Stahlprofilen (S.16)**

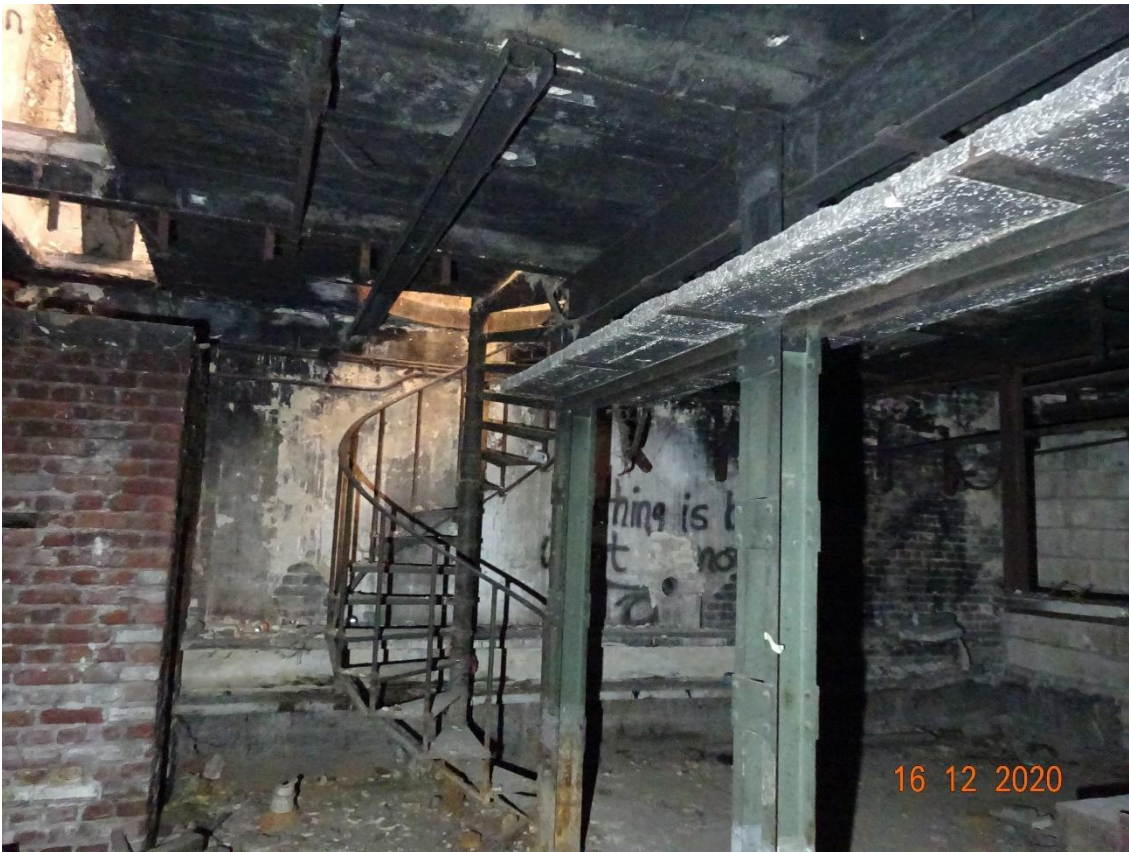
**Bild 55: Stahlwendeltreppen als Ausgänge. Stahlkonstruktion als Tragwerk (S.16)**

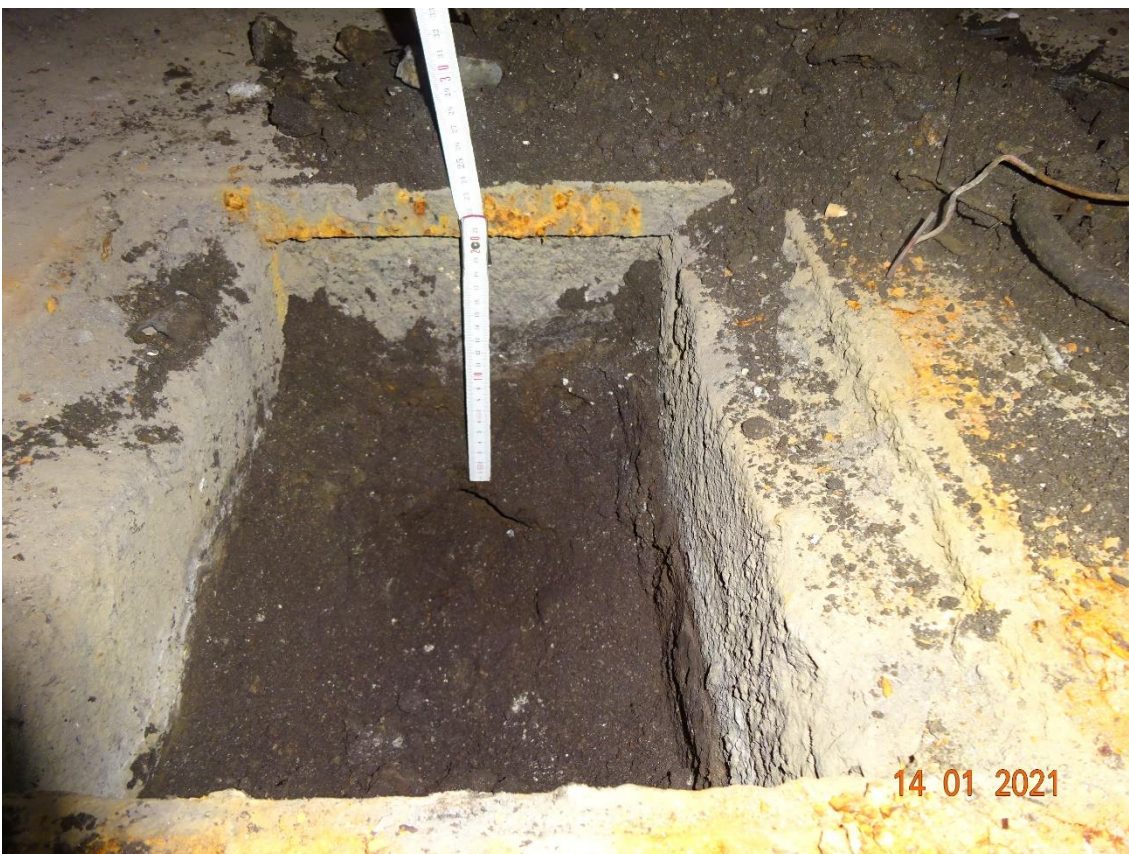
**Bild 56: Dicke der Bodenplatte ca. 22 cm gemäßen am Abfluss (S.16)**

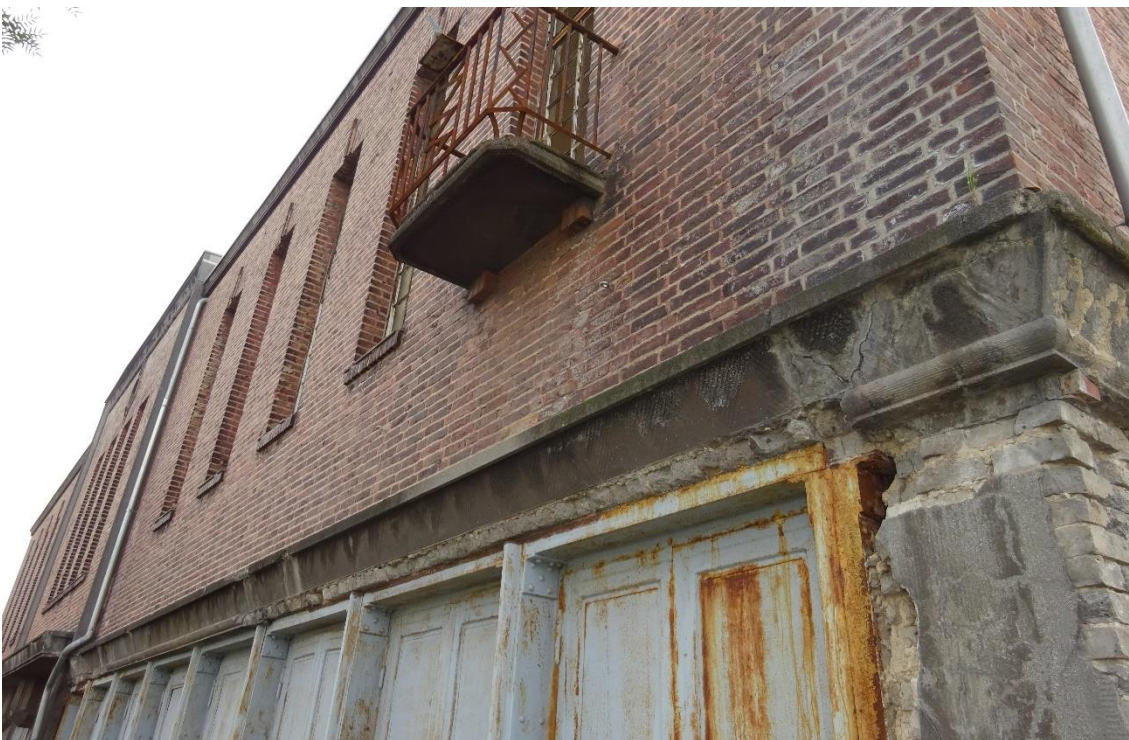
Die Simse zeigen überwiegend Risse mit weißen Ausblühungen, die durch Auswaschungen von löslichen Salzen und Reaktion mit CO<sub>2</sub> an den Rissufern Kalk gebildet haben, wie im Bild 60 gezeigt. Teilweise sind Abplatzungen entlang der Risse und andere überwiegend Frostbedingte Schäden, wie Popups zu beobachten. Bild 61 bis Bild 64 zeigen diese Feststellungen exemplarisch.

**Bild 60: Übersicht Außenseite mit Portalen, Stucksimsen (S.19)**

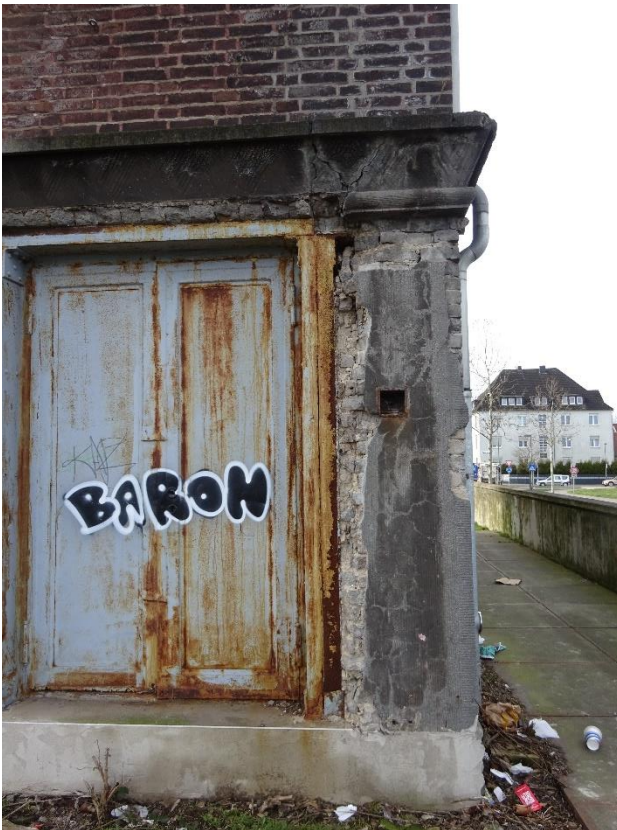
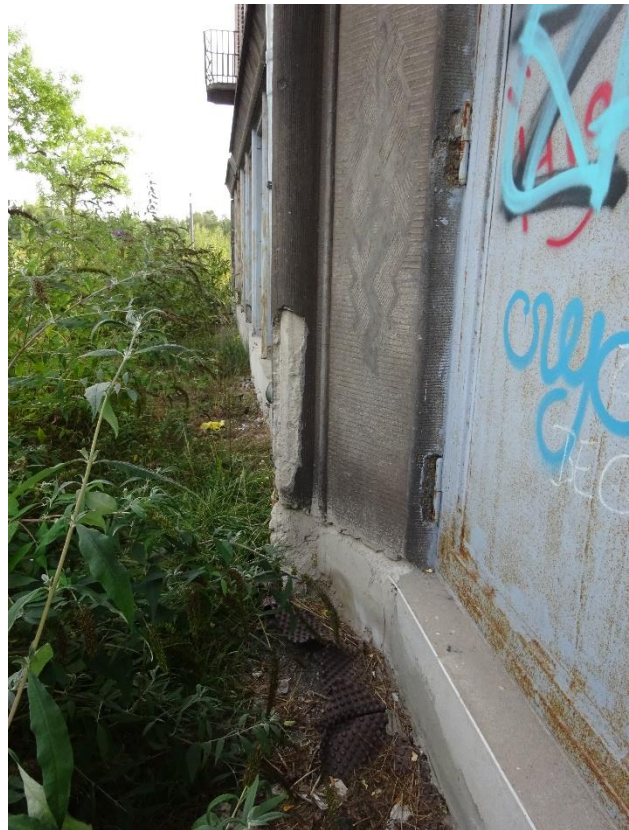
Die einzelnen Portale sind von der Außenseite schlicht gestaltet. Nach zur Verfügung gestellten Aufzeichnungen [4] sind im Jahr 2012-2014 durch die Firma EKOM Industrie Service aus Gelsenkirchen eine Reinigung der Portale von außen sowie die Applikation einer Zinkschicht durchgeführt worden. Mittlerweile sind auf vielen Stellen die Verzinkung bereits durch Alterung abgewittert und der Stahl darunter korrodiert. Wie Bild 63 und Bild 64 exemplarisch zeigen.

Die an den Portalen seitlich verlaufende Ornamente sind noch größtenteils intakt, wie im Bild 63 gezeigt. Jedoch sind die Mauerwerksverputzung größtenteils abgeblättert oder rissig.

**Bild 63: Portalansichten. Stark korrodiert. Geringer Materialverlust. Seitlich teilweise mit Ornamenten (S. 12 und S.19)**

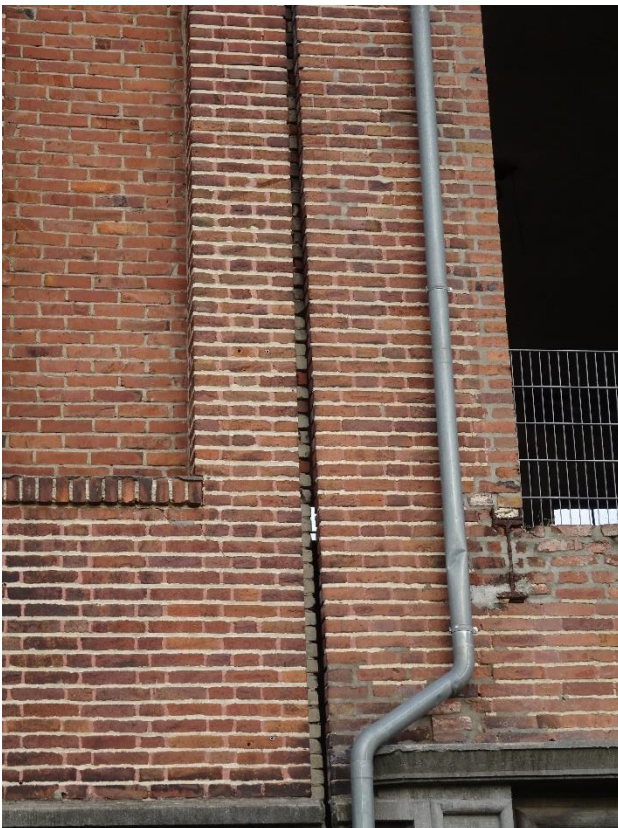
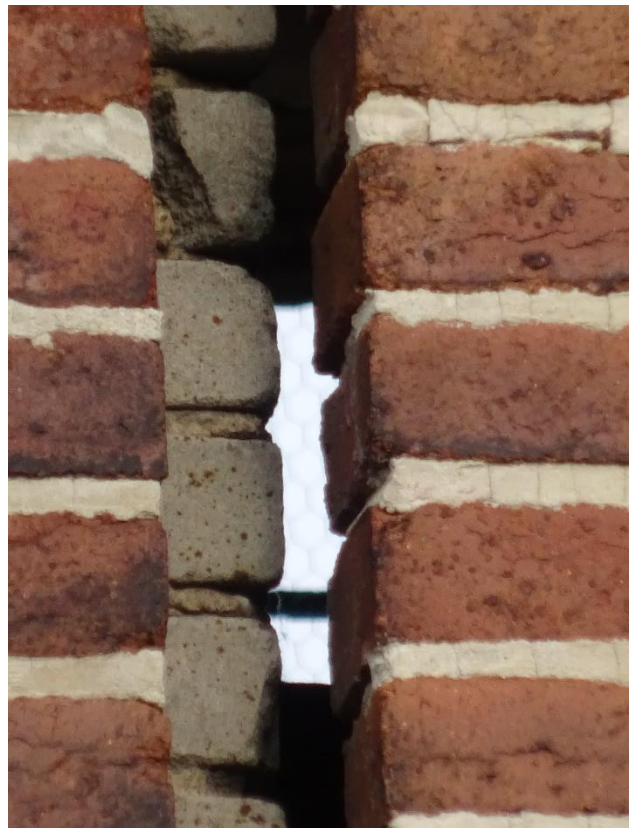
Zwischen den Gebäudeteilen befindet sich eine offene Fuge, siehe Bild 66, welche die beiden Gebäude vollständig ungebunden stehen lässt. Es gibt den Anschein, dass zwei Gebäudeteile nebeneinander unverbunden stehen, da auch sowohl die Kellerwände als auch die Bodenplatte getrennt sind. Einzig im Dach konnte diese Trennung nicht beobachtet werden.

**Bild 66: Bauteilfuge nicht ausgebildet. Bauwerke nicht miteinander verbunden (S.18)**

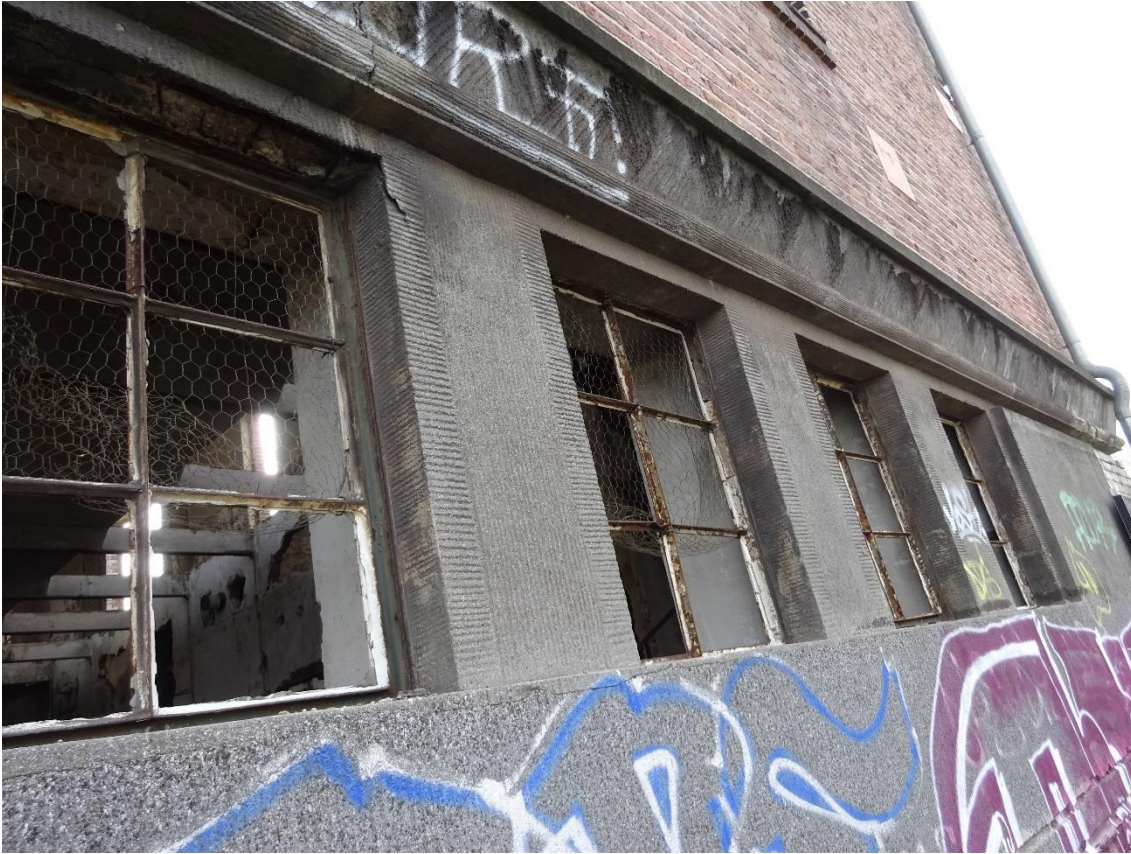
Die innenliegenden Fenstersturze sind überwiegend intakt und weisen eine geschlossene Putzschicht auf, Bild 41. Die Außenseiten der Stahlbeton-Fenstersturze haben bereits Betonabplatzungen und teilweise stark korrodierte Bewehrungskorrosion an freiliegender Bewehrung. Bild 42 sowie Bild 69 und Bild 70 zeigen die Schäden an Fensterstürzen.

**Bild 69: Fensterstürze größtenteils intakt (S. 13)**
