## Haltungsbericht

H0026053  
 Anfangsschacht 54940176  
 Endschacht 54940177  
 Kanalart Freispiegelkanal  
 Entw.-verfahren Mischwasser  
 Straße Am Dickerhorst ~1067  
 Ortsteil Buchholz [Buchhz]  
 Kanalnummer 46.41.05.00  
 Haltungsnummer 10  
 Netznummer Netz4000 Huckingen

## Zustandsbewertung

DWA M149-3  
 ZK Dichtheit 2  
 ZK Standsicherheit 1  
 ZK Betriebssicherheit 3  
 Beurteilungsklasse 1  
 Berechnungsnummer DWA13\_2025

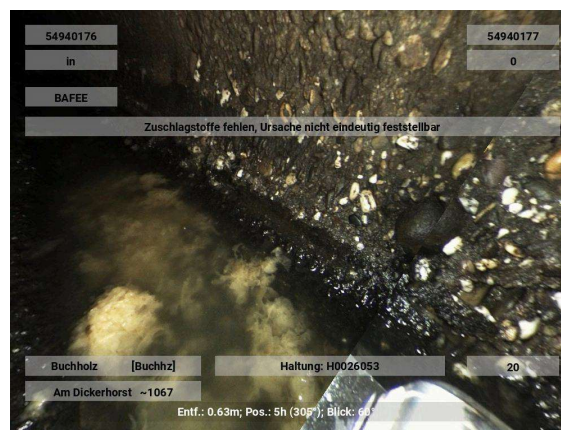
Kürzel BDDC 3 %  
Station 2.00 m B1

**Wasserspiegel trüb Unterbogen**

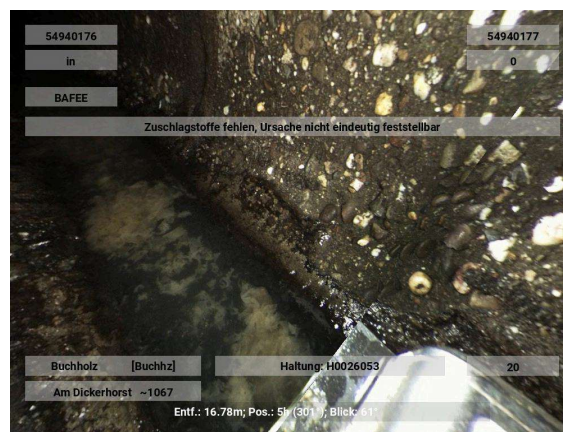
Kürzel BAFEE 04-05  
Station 16.80 m A11

**Oberflächenschaden Zuschlagst.fehlen nicht eindeutig feststellbar**

Dichtheit 5  
Standssicherheit 1  
Betriebssicherheit 4

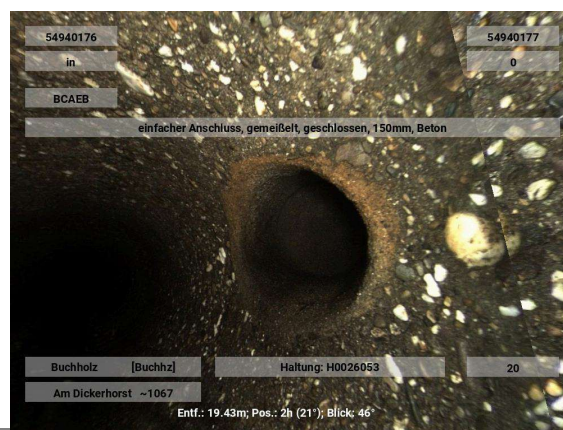
Kürzel BCAEB 02 150 mm  
Station 19.60 m

**Anschluss einfacher Anschluss -gemeißelt (geschlossen)**

Dichtheit 5  
Standicherheit 5  
Betriebssicherheit 5

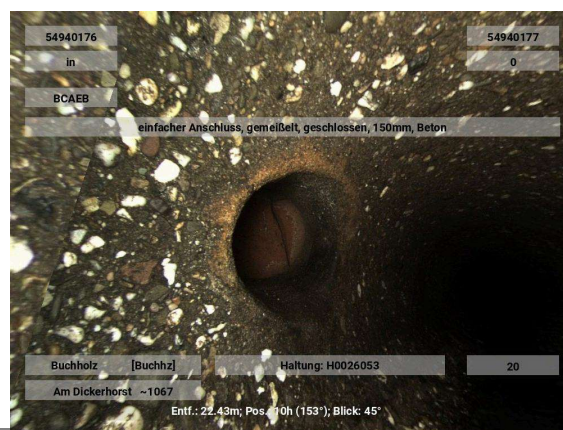
Kürzel BCAEB 10 150 mm  
Station 22.50 m

**Anschluss einfacher Anschluss -gemeißelt (geschlossen)**

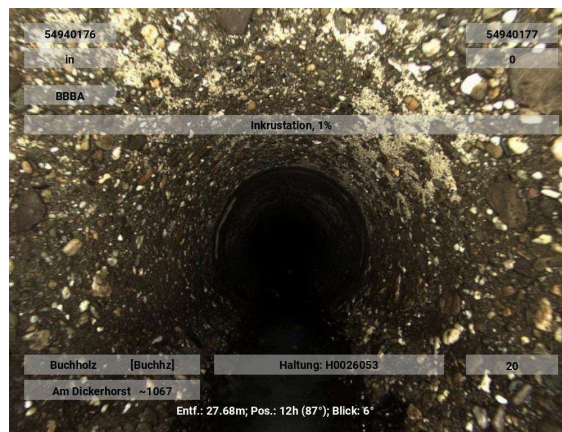
**Anhaftende Stoffe Inkrustation**

Kürzel BBBA 08-04 1 %  
Station 28.20 m A20

**Beurteilung DWA IK**

Dichtheit 3  
Standicherheit 5  
Betriebssicherheit 4

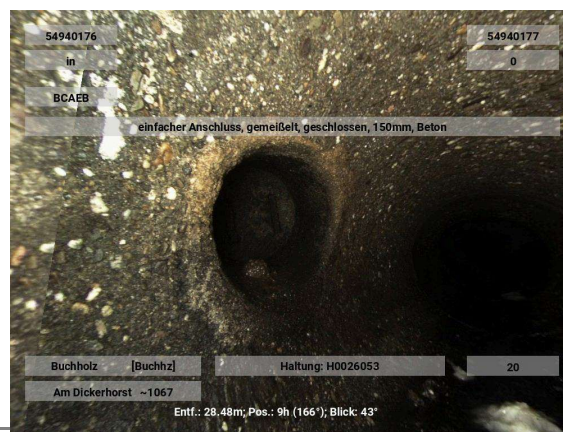
**Anhaftende Stoffe Inkrustation**

Kürzel BBBA 08-04 1 %  
Station 28.80 m B20

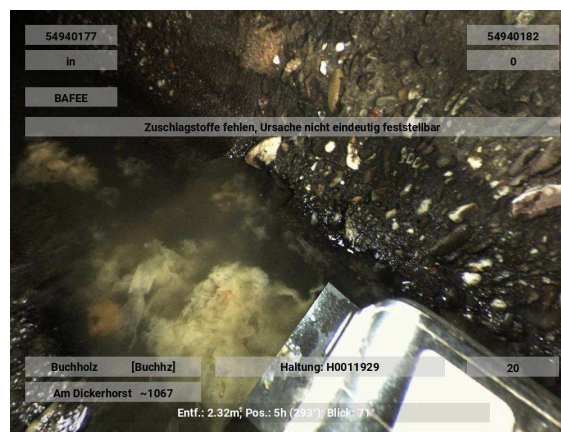
**Anhaftende Stoffe Inkrustation (An einer Verbindung)**

Kürzel BBBA 08-03 1 %  
Station 3.40 m

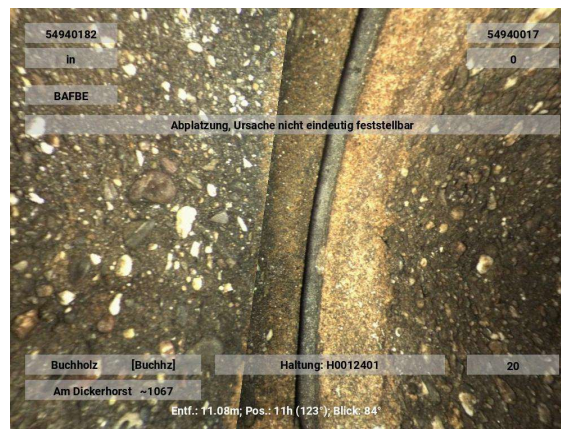
Kürzel BAFDE 08-04  
Station 11.70 m B1

### Oberflächenschaden Zuschlagst.einragend nicht eindeutig feststellbar

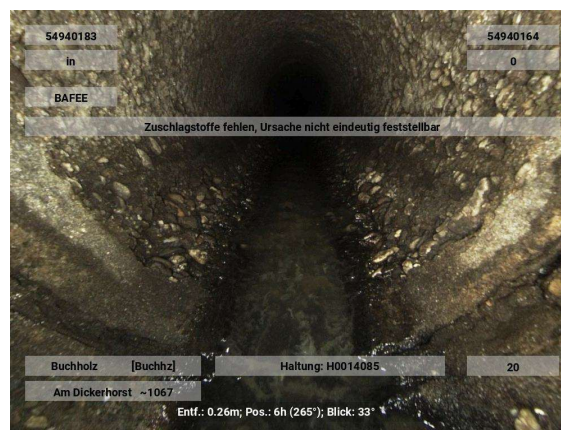
Kürzel BAFDE 08-04  
Station 0.30 m A2

**Oberflächenschaden Zuschlagst.einragend nicht eindeutig feststellbar**

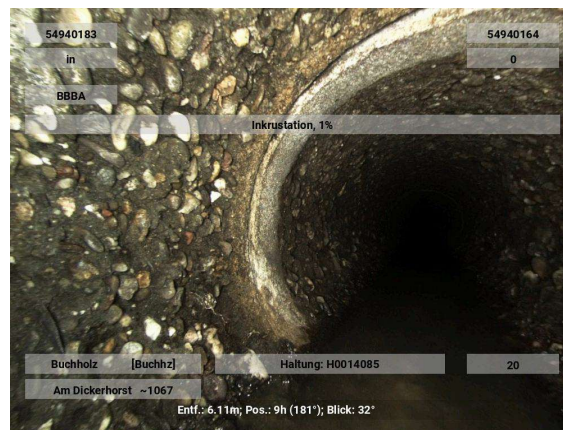
Kürzel BBBA 07-11 1 %  
Station 6.30 m

**Anhaftende Stoffe Inkrustation (An einer Verbindung)**

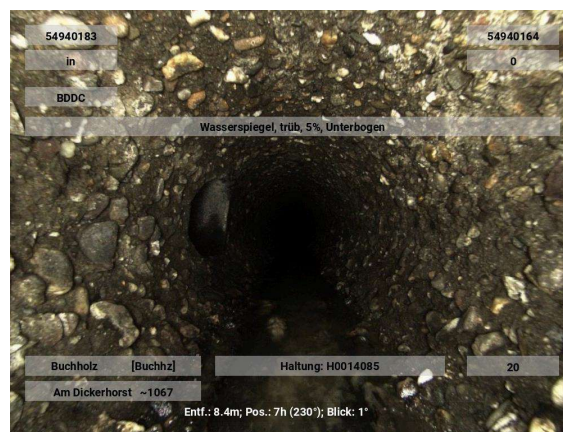
Kürzel BDDC 5 %  
Station 8.60 m A7

**Wasserspiegel trüb Unterbogen**

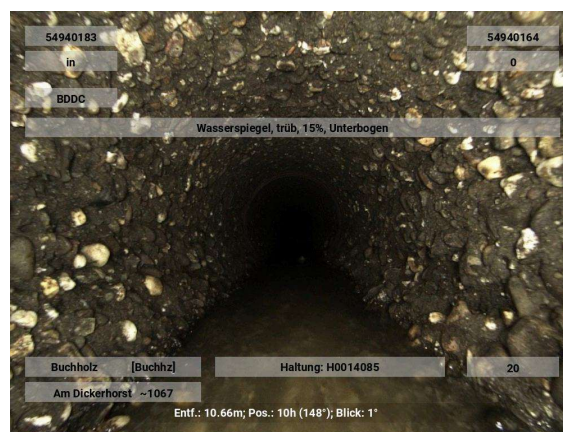
Kürzel BDDC 15 %  
Station 10.90 m C7

**Wasserspiegel trüb Unterbogen**

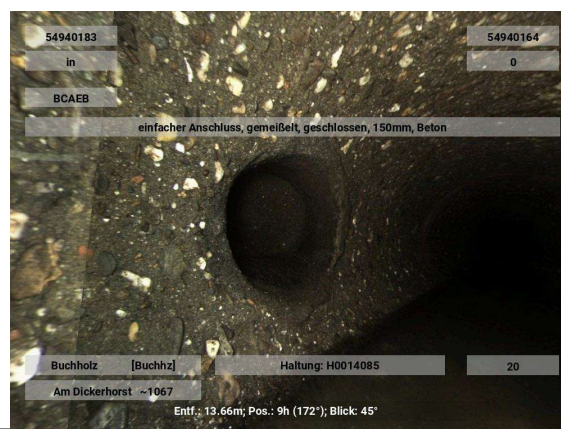
Kürzel BCAEB 09 150 mm  
Station 13.80 m

### Anschluss einfacher Anschluss -gemeißelt (geschlossen)

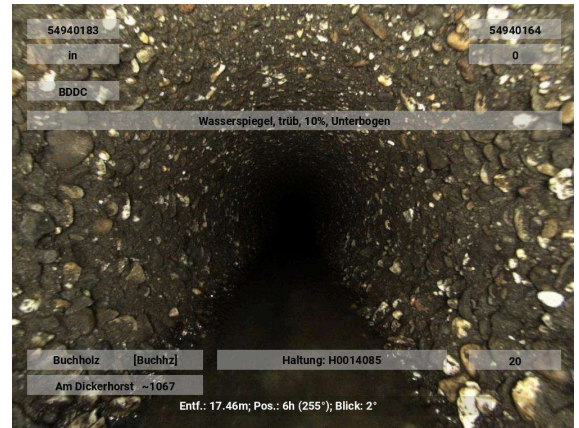
Kürzel BDDC 10 %  
Station 17.60 m A8

**Wasserspiegel trüb Unterbogen**

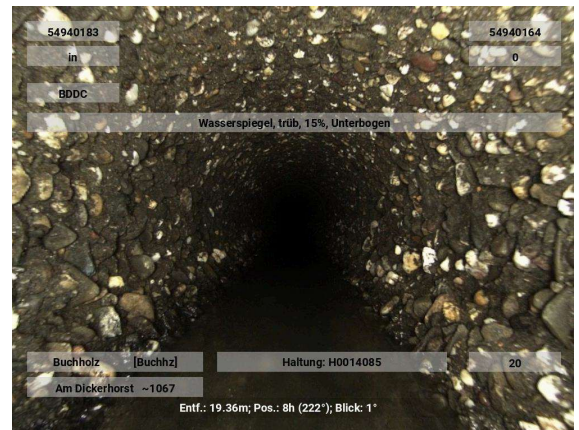
Kürzel BDDC 15 %  
Station 19.60 m C8

**Wasserspiegel trüb Unterbogen**

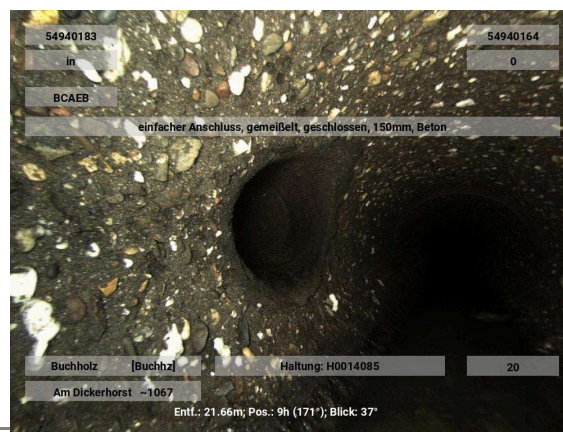
Kürzel BCAEB 09 150 mm  
Station 21.90 m

**Anschluss einfacher Anschluss -gemeißelt (geschlossen)**

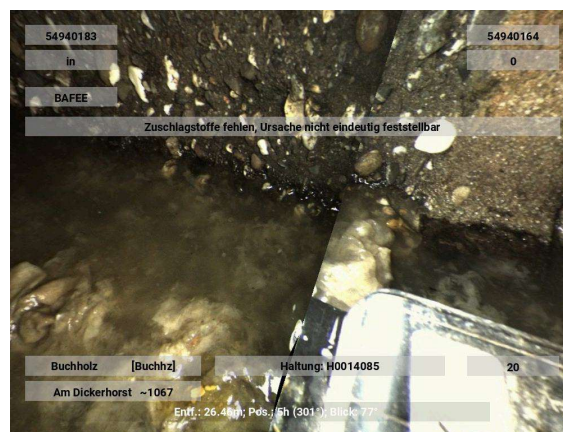
Kürzel BAFEE 04  
Station 26.50 m

**Oberflächenschaden Zuschlagst.fehlen nicht eindeutig  
feststellbar**

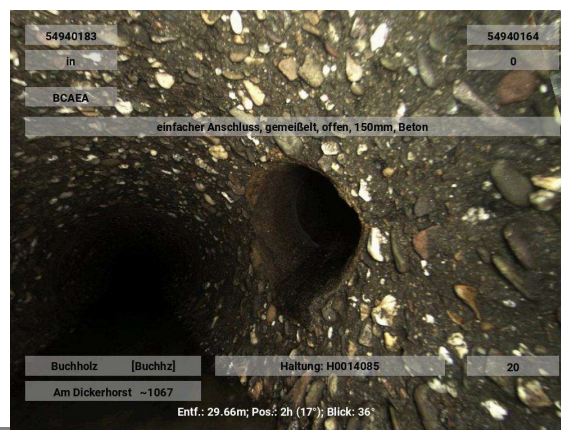
Kürzel BCAEA 02 150 mm  
Station 29.90 m

**Anschluss einfacher Anschluss -gemeißelt (offen)**

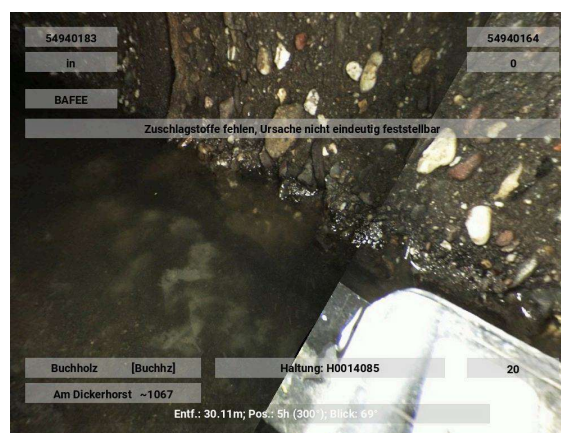
Kürzel BAFEE 04-05  
Station 30.20 m

**Oberflächenschaden Zuschlagst. fehlen nicht eindeutig feststellbar**

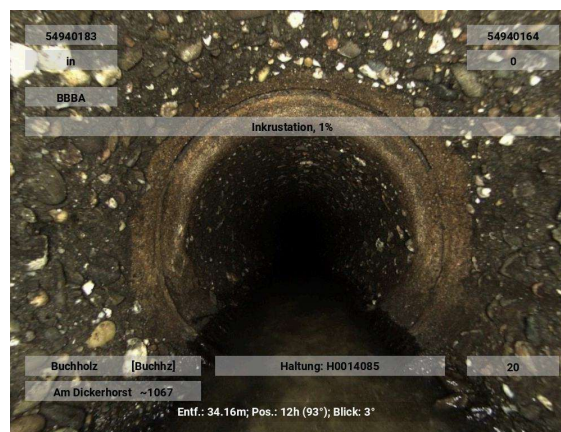
Kürzel BBBA 07-04 1 %  
Station 34.30 m

**Anhaftende Stoffe Inkrustation (An einer Verbindung)**

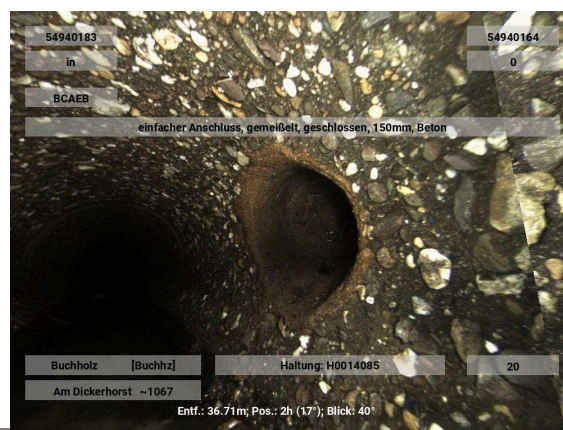
Kürzel BCAEB 03 150 mm  
Station 36.90 m

**Anschluss einfacher Anschluss -gemeißelt (geschlossen)**

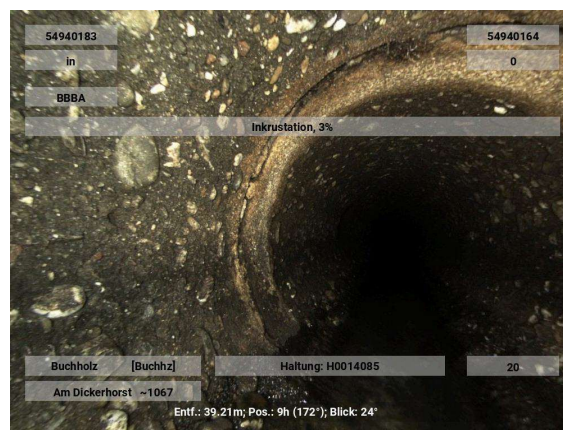
Kürzel BBBA 07-12 3 %  
Station 39.40 m

### Anhaftende Stoffe Inkrustation (An einer Verbindung)

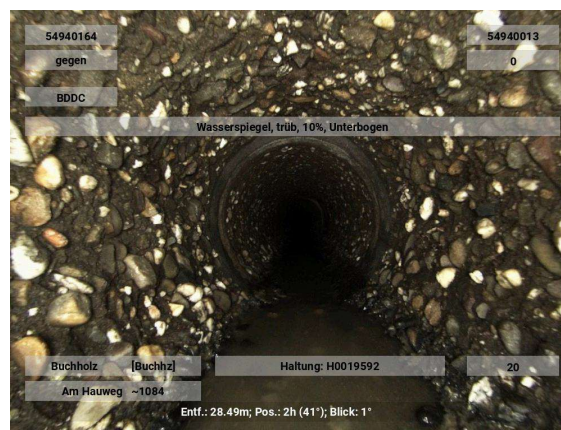
Kürzel BDDC 10 %  
Station 28.70 m C5

**Wasserspiegel trüb  
Unterbogen**

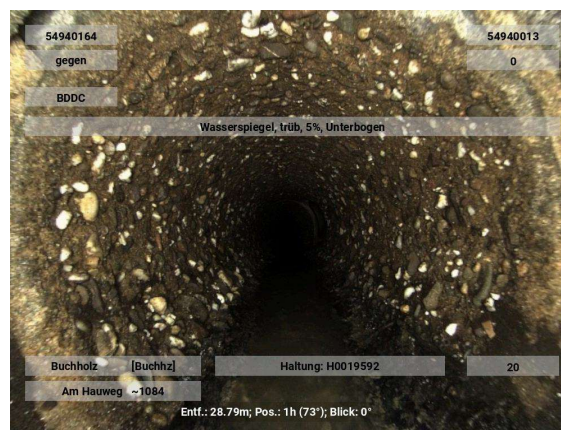
Kürzel BDDC 5 %  
Station 28.90 m B5

**Wasserspiegel trüb  
Unterbogen**

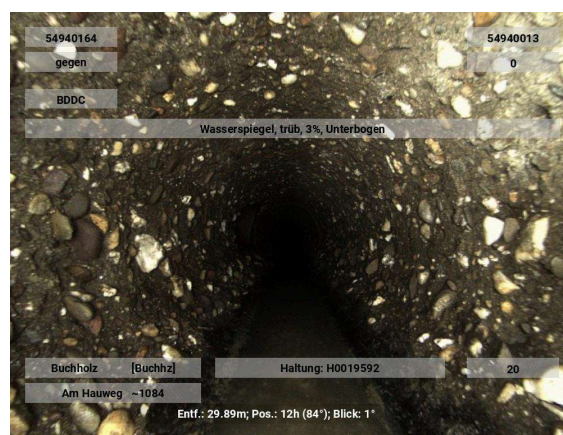
Kürzel BDDC 3 %  
Station 30.00 m A7

**Wasserspiegel trüb Unterbogen**

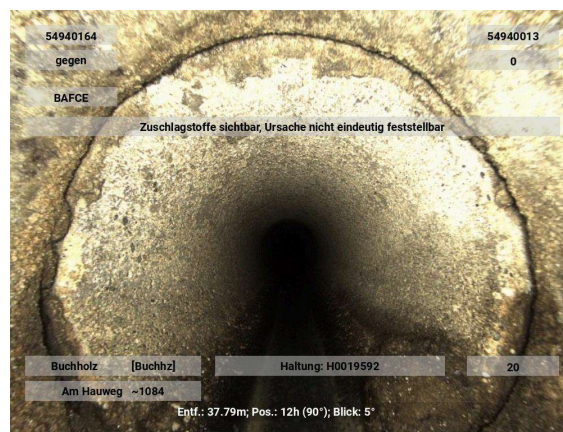
Kürzel BAFEE 05-07  
Station 36.70 m B11

| | Stat. | VZ | BN | KS | KZ | Langtext/Bemerkungen |
|---|---|---|---|---|---|---|
| | 36.70 | 00:08:50 | Foto B11 | BAFEE 5,7 | | Oberflächenschaden Zuschlagst.fehlen<br>nicht eindeutig feststellbar |

**Oberflächenschaden Zuschlagst.fehlen nicht eindeutig feststellbar**

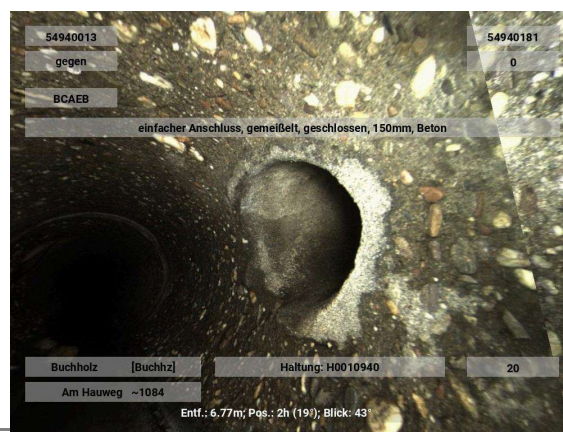
**Anschluss einfacher Anschluss -gemeißelt (geschlossen)**

Kürzel BCAEB 02 150 mm  
Station 6.90 m

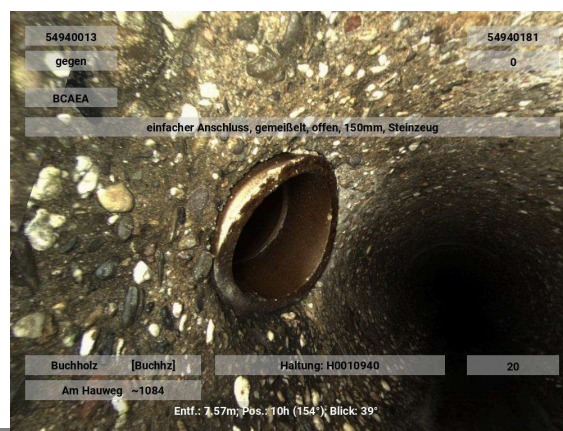
**Anschluss einfacher Anschluss -gemeißelt (offen)**

Kürzel BCAEA 10 150 mm  
Station 7.80 m

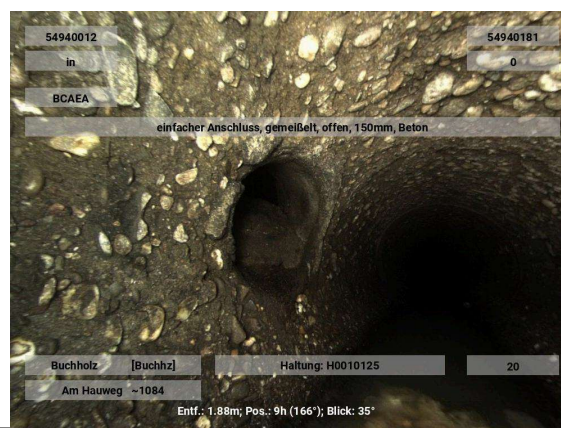
**Anschluss einfacher Anschluss -gemeißelt (offen)**
Kürzel BCAEA 09 150 mm  
Station 2.10 m

Foto H0010125-20250905-105508  
Videoband 2025\09\H0010125-  
20250905-105428.ipf  
Videozähler 00:00:40
**Beurteilung DWA IK**
Dichtheit 5  
Standssicherheit 5  
Betriebssicherheit 5

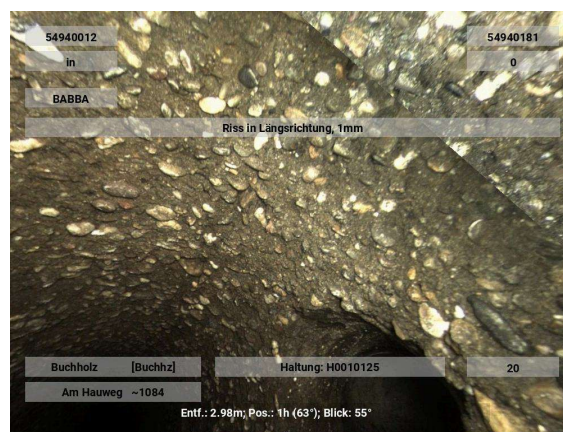
### Rissbildung Riss in Längsrichtung (An einer Verbindung)

| Standssicherheit | 3 |

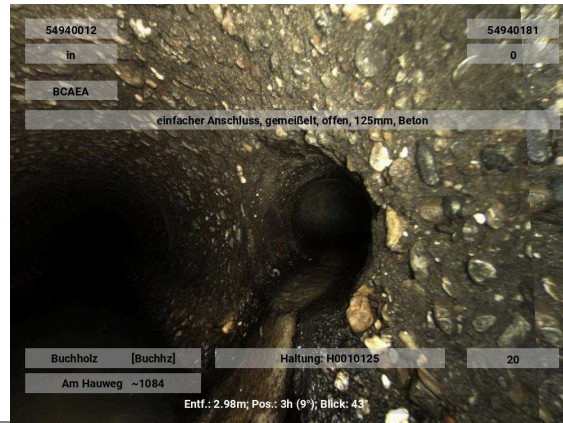
### Anschluss einfacher Anschluss -gemeißelt (offen)

Kürzel BCAEA 03 125 mm  
Station 3.10 m

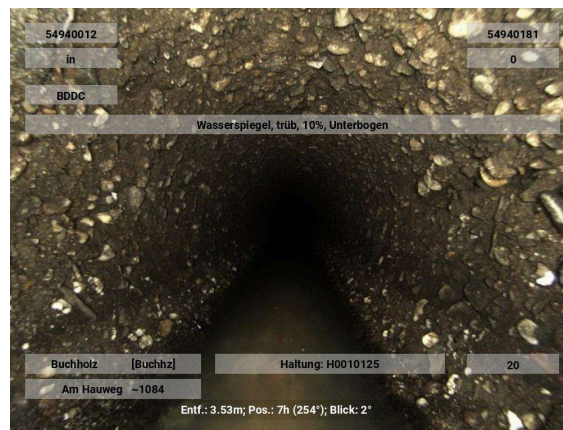
### Wasserspiegel trüb Unterbogen

Kürzel BDDC 10 %  
Station 3.70 m C2

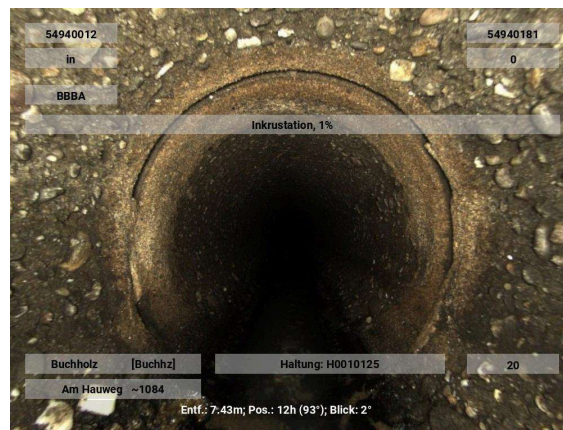
### Anhaftende Stoffe Inkrustation (An einer Verbindung)

Kürzel BBBA 08-05 1 %  
Station 7.50 m

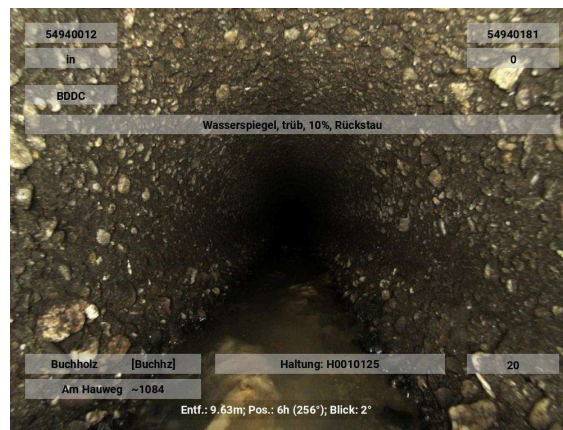
### Wasserspiegel trüb Rückstau

Kürzel BDDC 10 %  
Station 9.80 m

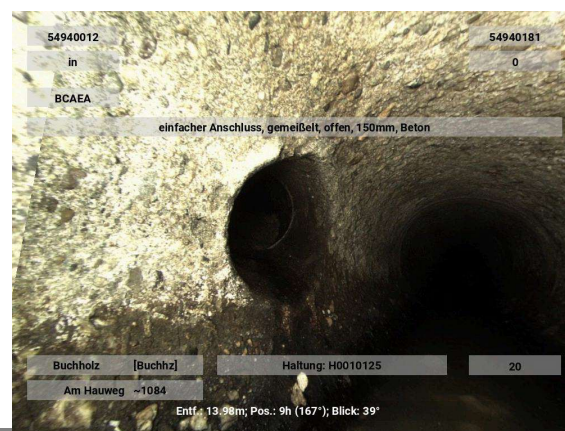
**Anschluss einfacher Anschluss -gemeißelt (offen)**

Kürzel BCAEA 09 150 mm  
Station 14.20 m

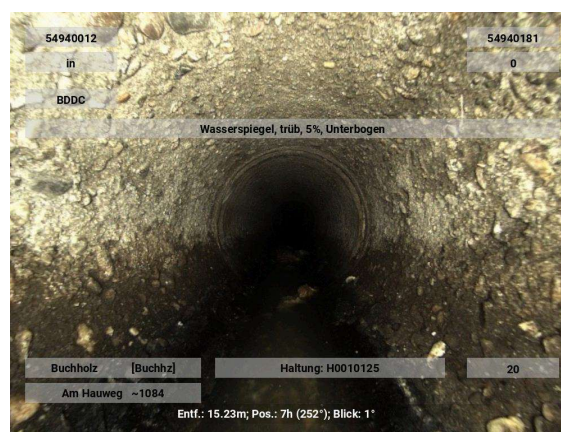
**Wasserspiegel trüb Unterbogen**

Kürzel BDDC 5 %  
Station 15.40 m B4

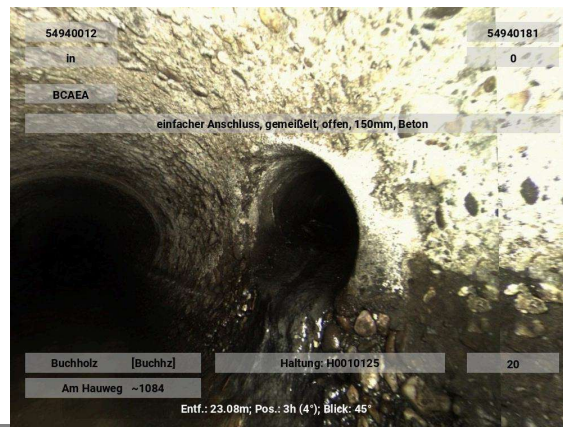
**Anschluss einfacher Anschluss -gemeißelt (offen)**

Kürzel BCAEA 03 150 mm  
Station 23.20 m

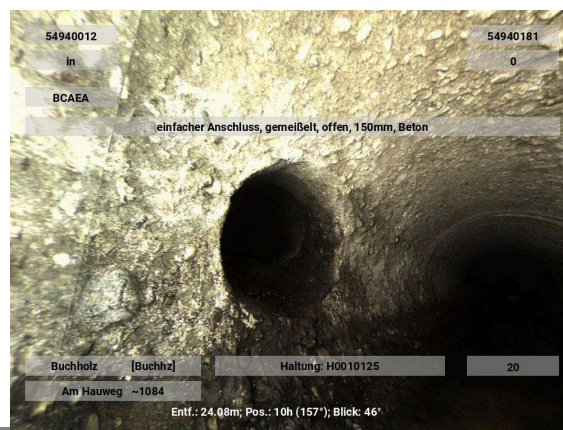
### Anschluss einfacher Anschluss -gemeißelt (offen)

Kürzel BCAEA 10 150 mm  
Station 24.20 m
