# Haltungsgrafik: H0027503

| <b>Straße</b> | :Hamborner Str. (A-Hamb) ~1676 | <b>Baujahr</b> | :1937 |

| <b>Haltungs Nr.</b> | :H0027503 | <b>Nach Schacht:</b> | 53040337 |

| <b>Untersuch.Grund</b> | :TVU Sanierungsplanung | | |

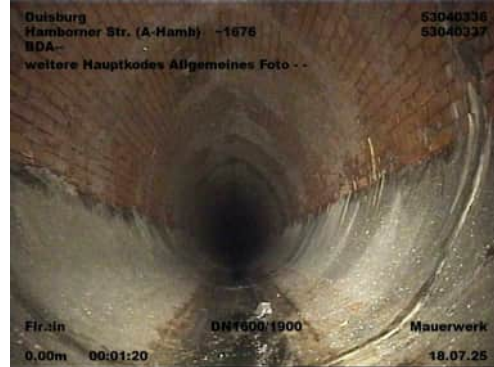
BE663505.039 0,00m

BAFAE : Oberflächenschaden erhöhte Rauheit nicht eindeutig feststellbar [4-8Uhr]

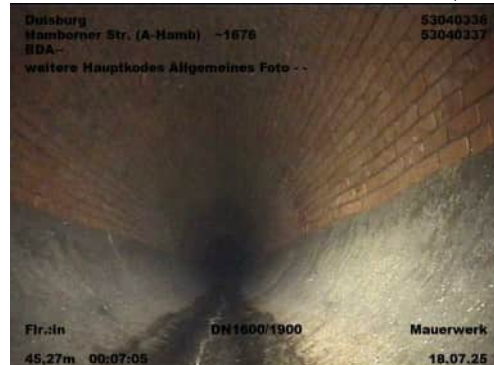
BE663505.043 45,27m

BABBB : Rissbildung Riss am Rohrfumfang [12-12Uhr] 3.00 mm

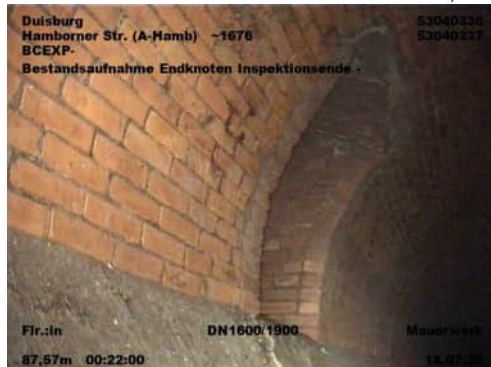
BE663505.052 87,57m

BDB-- : SM Sofortmassnahme

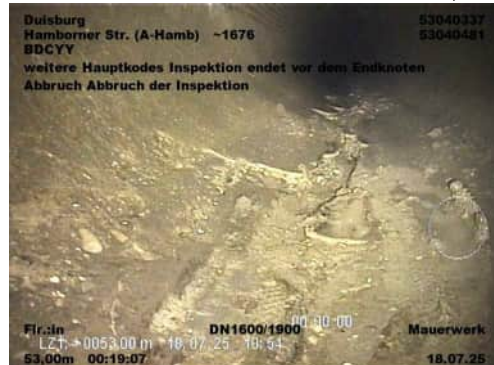
BE663505.072 53,01m

BDB-- : SM Sofortmassnahme

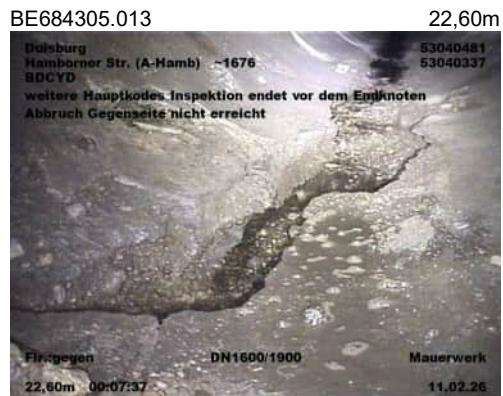
BDCYD : Inspektion endet vor dem Endknoten  
Abbruch Gegenseite nicht erreicht

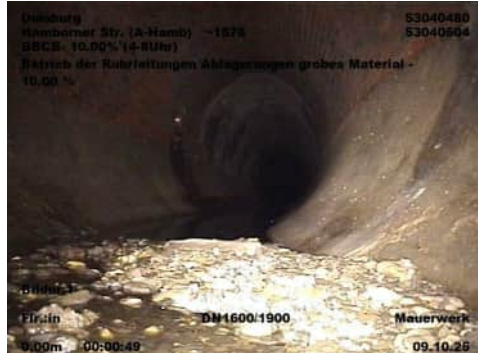
BE671804.001      0,00m

BBCB- : Ablagerungen grobes Material [4-8Uhr]  
10.00 %

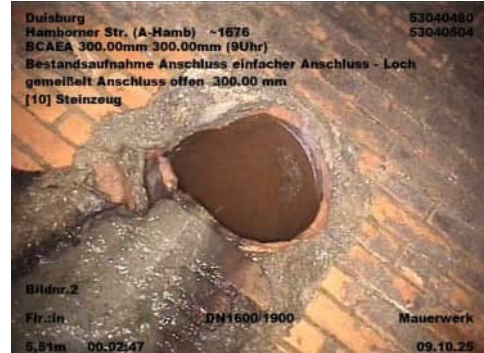
BE671804.002      5,51m

BCAEA : Anschluss einfacher Anschluss - Loch  
gemeißelt Anschluss offen [9Uhr] 300.00 mm

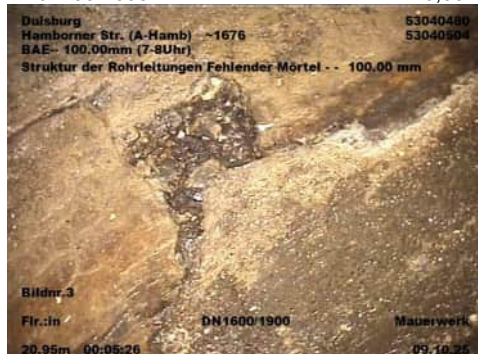
BE671804.003      20,95m

BAE-- : Fehlender Mörtel [7-8Uhr] 100.00 mm

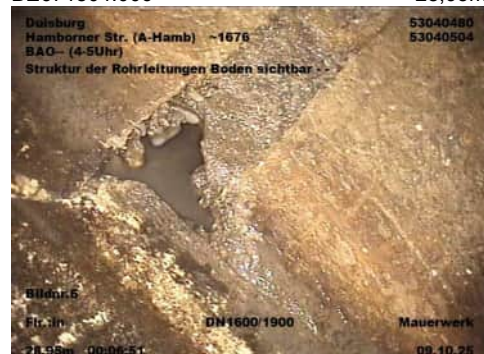
BE671804.006      28,95m

BAO-- : Boden sichtbar [4-5Uhr]

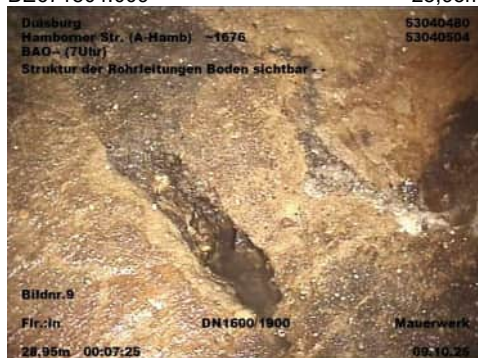
BE671804.009 28,95m

BAO-- : Boden sichtbar [7Uhr]

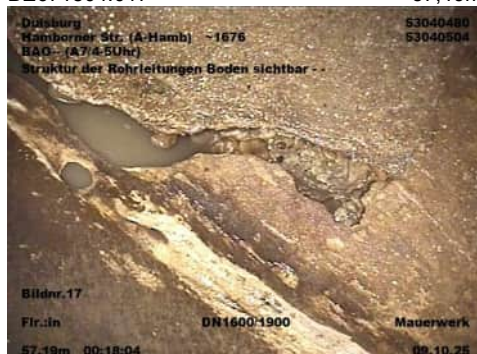
BE671804.017      57,19m

BAO-- : Boden sichtbar [4-5Uhr]

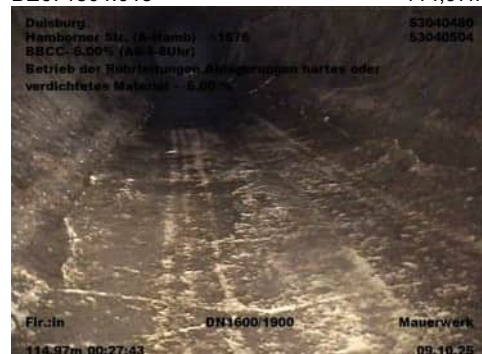
BE671804.018      114,97m

BBCC- : Ablagerungen hartes oder verdichtetes  
Material [4-8Uhr] 5.00 %
