Sanierungs- und Entsorgungskonzept Gebäude A1, Selmigerheideschule 59077 Auf der Horst 18, Hamm

25DU00210-1

Düsseldorf, 24.02.2026

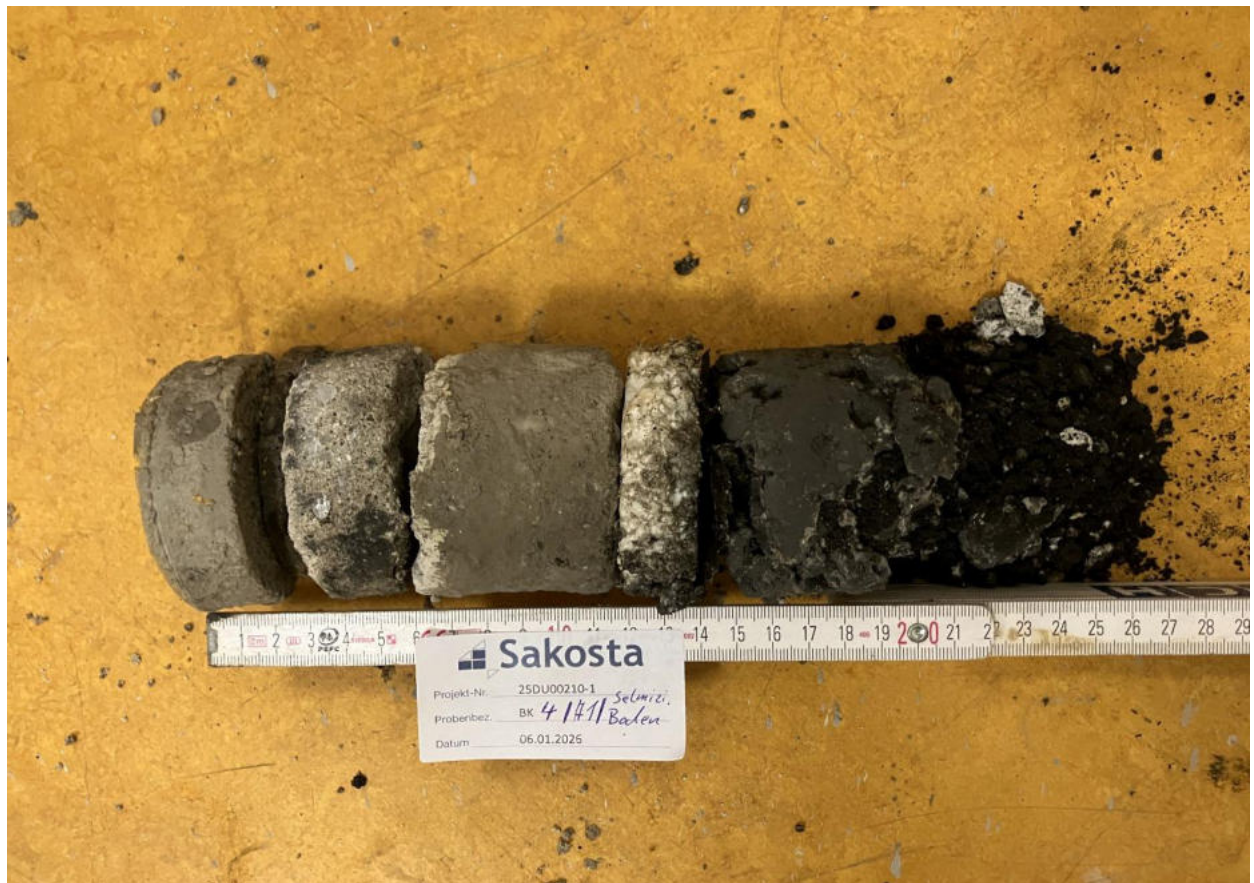
Geschoss / Raum-Nr.: EG/Selmizimmer/Boden

Tiefe [cm unter Ansatzpunkt]	Material	Bemerkung / Probe
0,0cm-0,5cm	PVC+Kleber+Ausgleichmasse	Probe: M73/A1/EG/Selmizimmer
0,5cm-2,0cm	Estrich	
2,0cm-3,0cm	Estrich	
3,0cm-12,0cm	Estrich	
12,0cm-14,0cm	Schwarze Folie+Polystyrol	
14,0cm-23,0cm	Schwarz Leichtbeton	Probe: M74/A1/EG/Selmizimmer
		Nicht durchgekernt

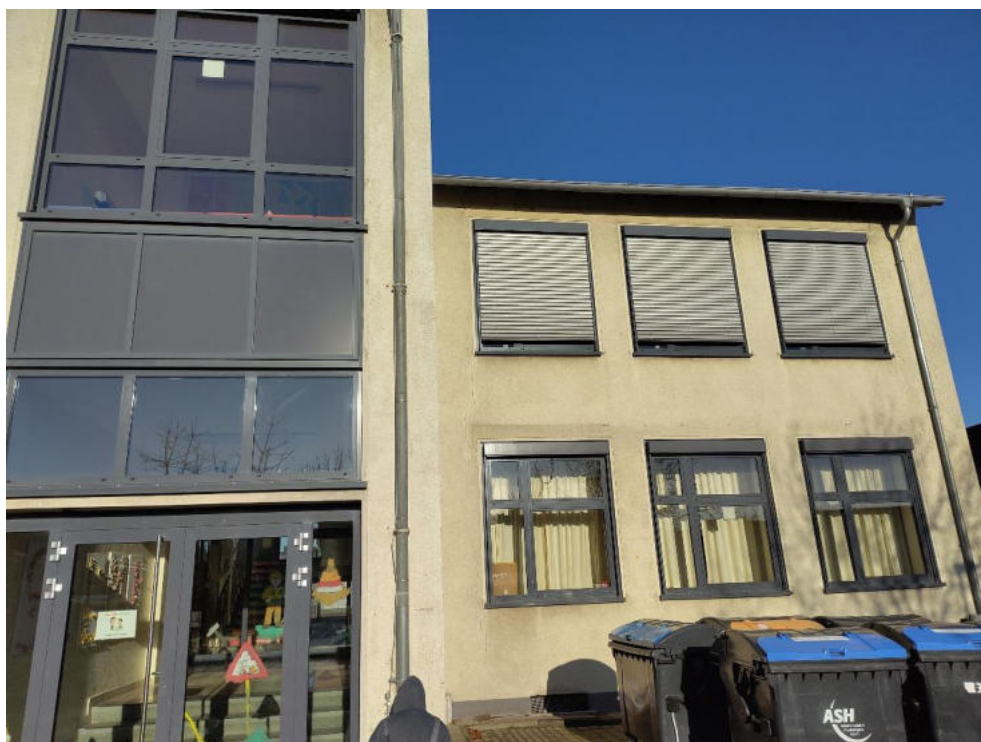
Bild 1: Südliche Ansicht – Selmigerheideschule, Hamm Gebäude A1

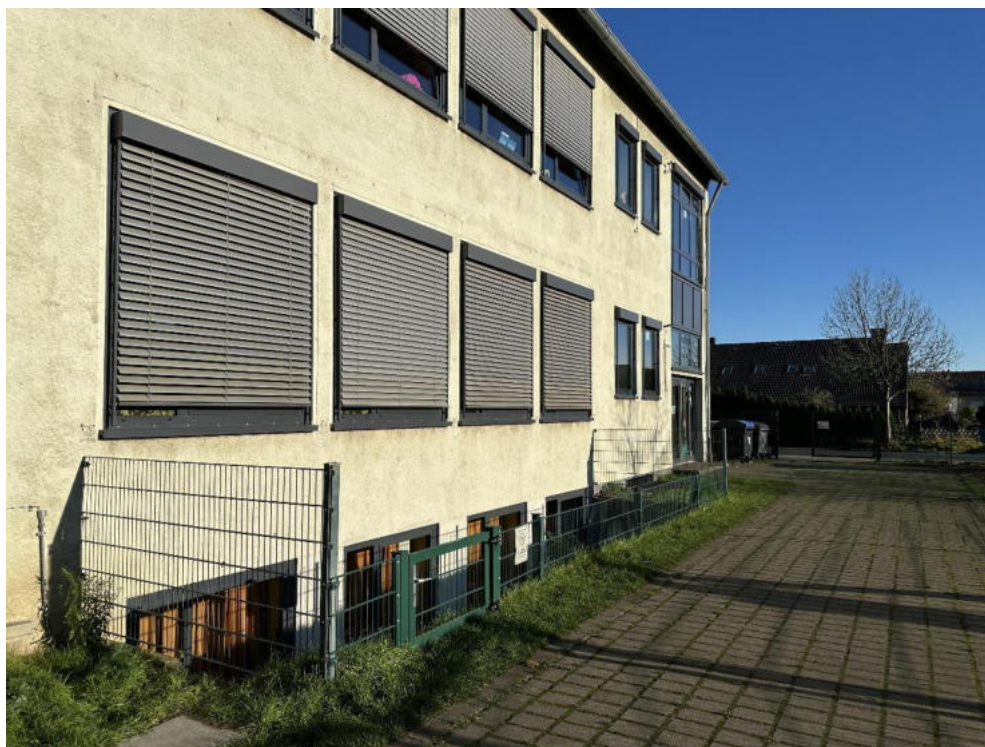
Bild 2: Nordliche Ansicht – Selmigerheideschule, Hamm Gebäude A1

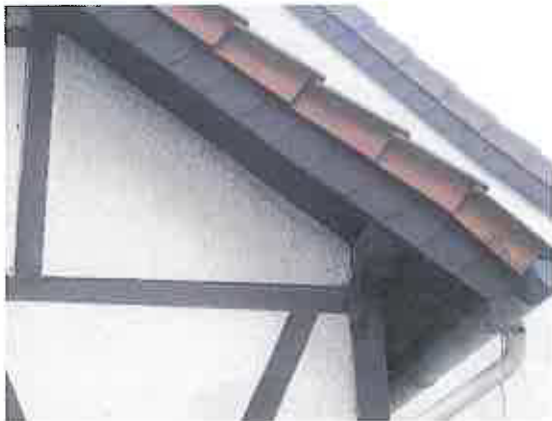
Foto 1: Hexenhaus, außen, Attika, AZ- Schindeln (MP-12)

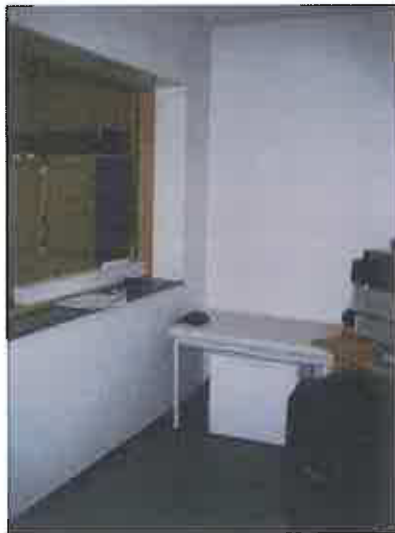
Foto 2: Turnhalle, EG, Fensterbänke, AZ (MP-21)

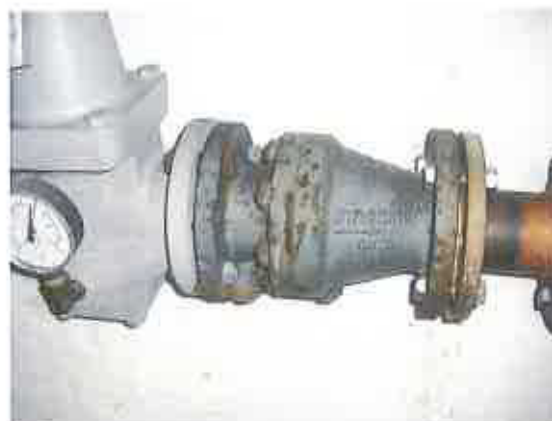
Foto 7: Schule, KG, K2, Flanschdichtungen (MP-57)

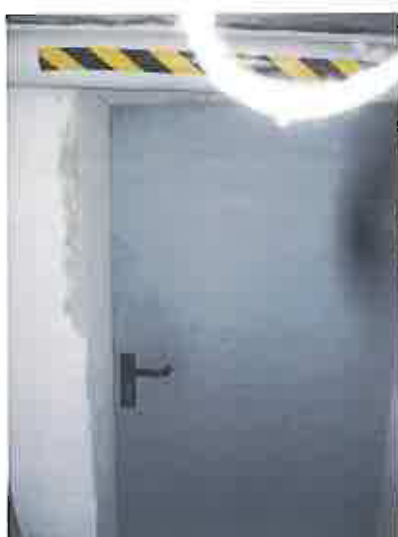
Foto 6: Schule, KG, K2, FH- Tür (MP-56)

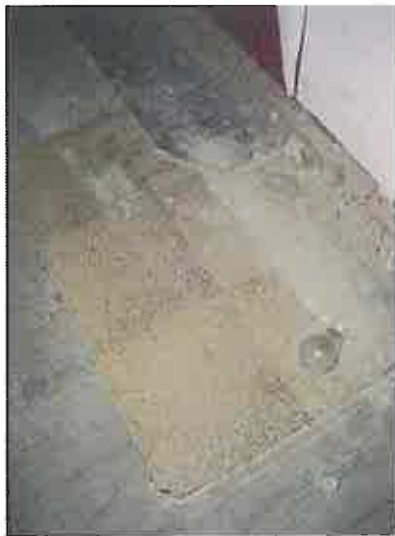
Foto 9: Hexenhaus, DG, Fußbodenrest, (MP-9)

3.	Nachuntersuchungs- / Sanierungsbedarf: nein				
4.	Sofortmaßnahmen: ja				
	Entsorgung des Fußbodenrestes aus dem DG des Hexenhauses				
5.	Sonstiges:				
	Vermerk der KMF-Vorkommen in den Bauakten; Berücksichtigung bezüglich Arbeitsschutz; Entsorgung vorab zukünftiger Baumaßnahmen. Information aller Beteiligten.

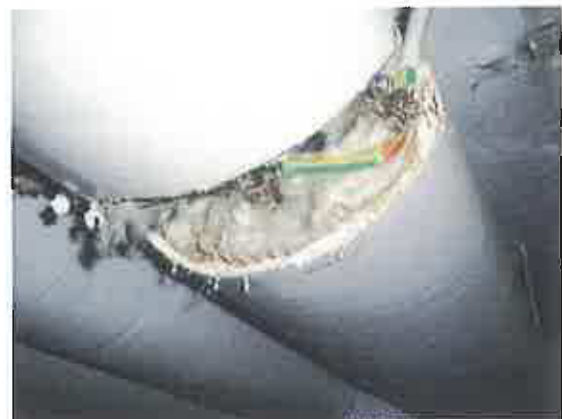
Foto 12: Schule, KG, K2, Rohrleitungen, Isolierung (MP-58)

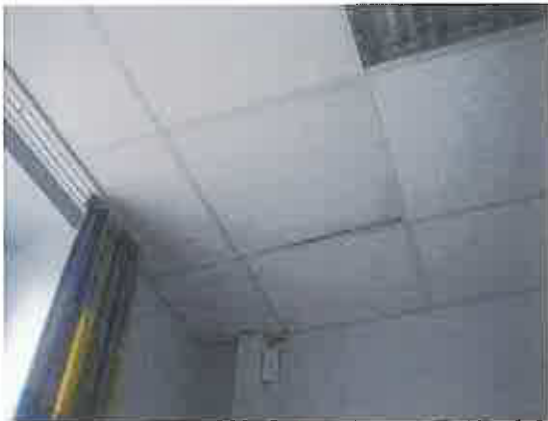
Foto 13: Schule, diverse Räume, Unterdecke,
Dämmung (MP-77)

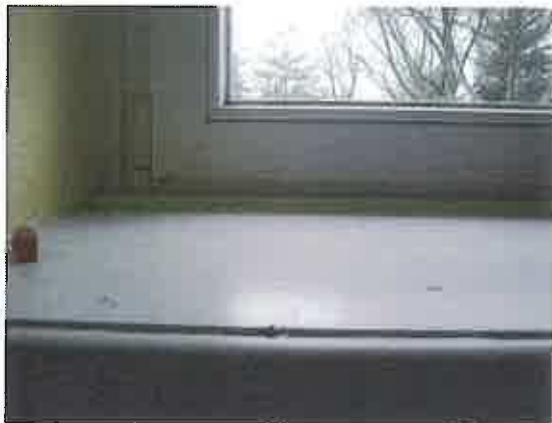
Foto 14: Hexenhaus, EG, Fensterbank, Lack weiß (MP-6)

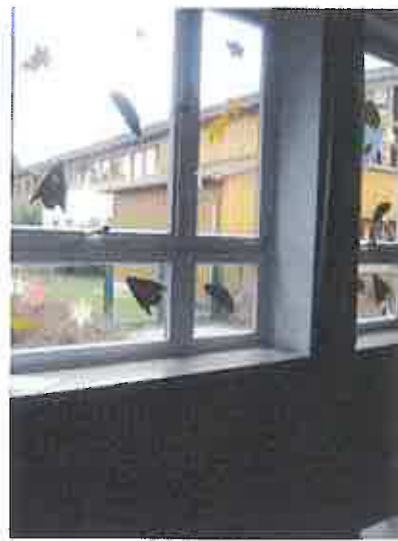
Foto 16: Schule, EG, Lehrerzimmer, Fenster-rahmen, Lack weiß (MP-34)

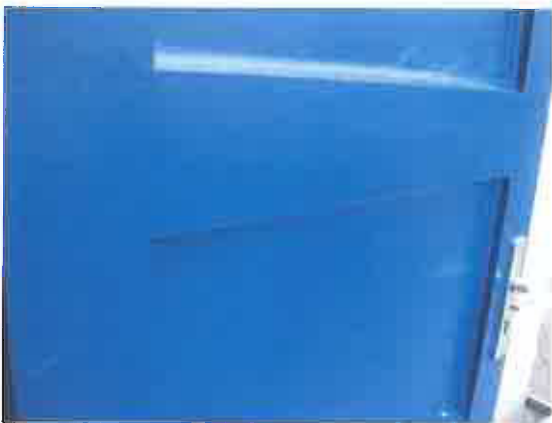
Foto 15: Hexenhaus, EG, Tür, Lack blau (MP-11)

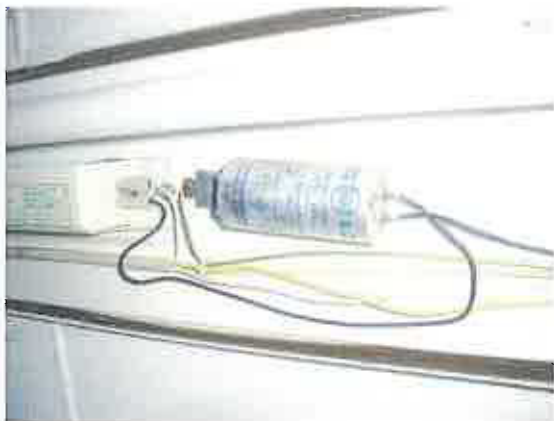
Foto 18: Schule, EG, Lampenkondensatoren (MP-40)

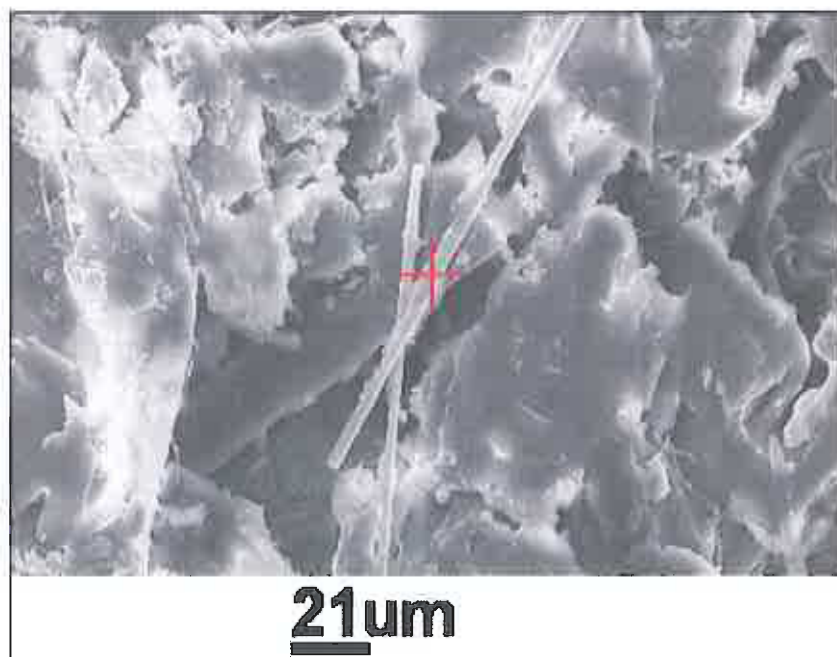
Labor-Nr.: 13-031312-01
Probe: MP - 1

Künstliche Mineralfasern

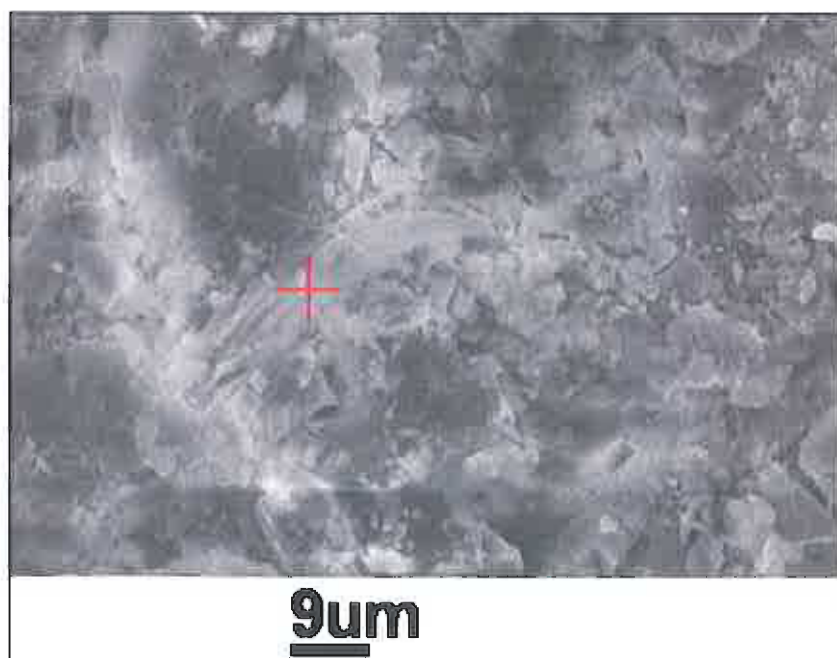
Labor-Nr.: 13-031312-11
Probe: MP - 49

Kein Faserprodukt

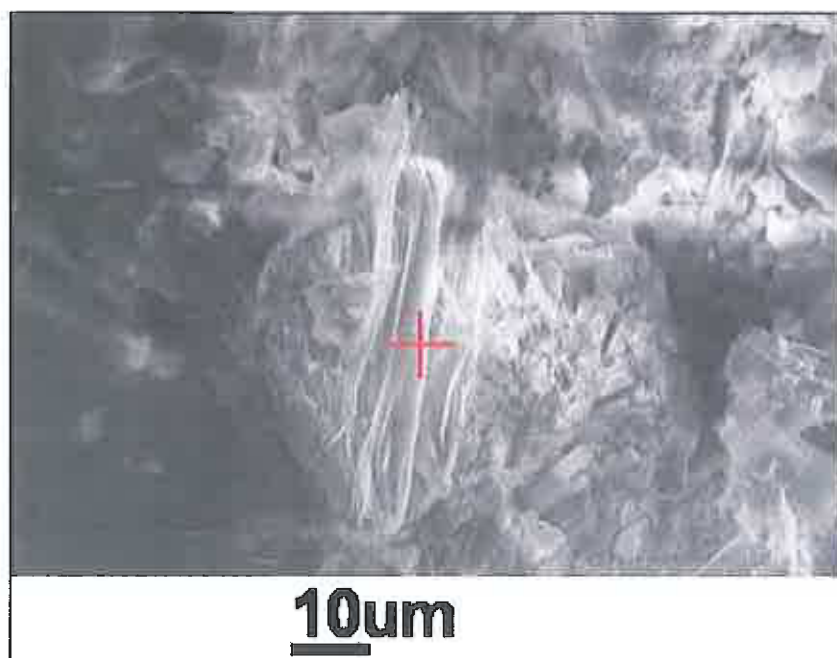
Labor-Nr.: 13-031312-12
Probe: MP - 50

Chrysotil
