**Schadstoffkataster /
Rückbau- und Entsorgungskonzept
Gebäude A2 (Schule) und ehem.
Hausmeistergebäude (OGS)
Selmigerheideschule
Auf der Horst 18, 59077, Hamm**

25DU00210-1

Düsseldorf, 26.03.2026

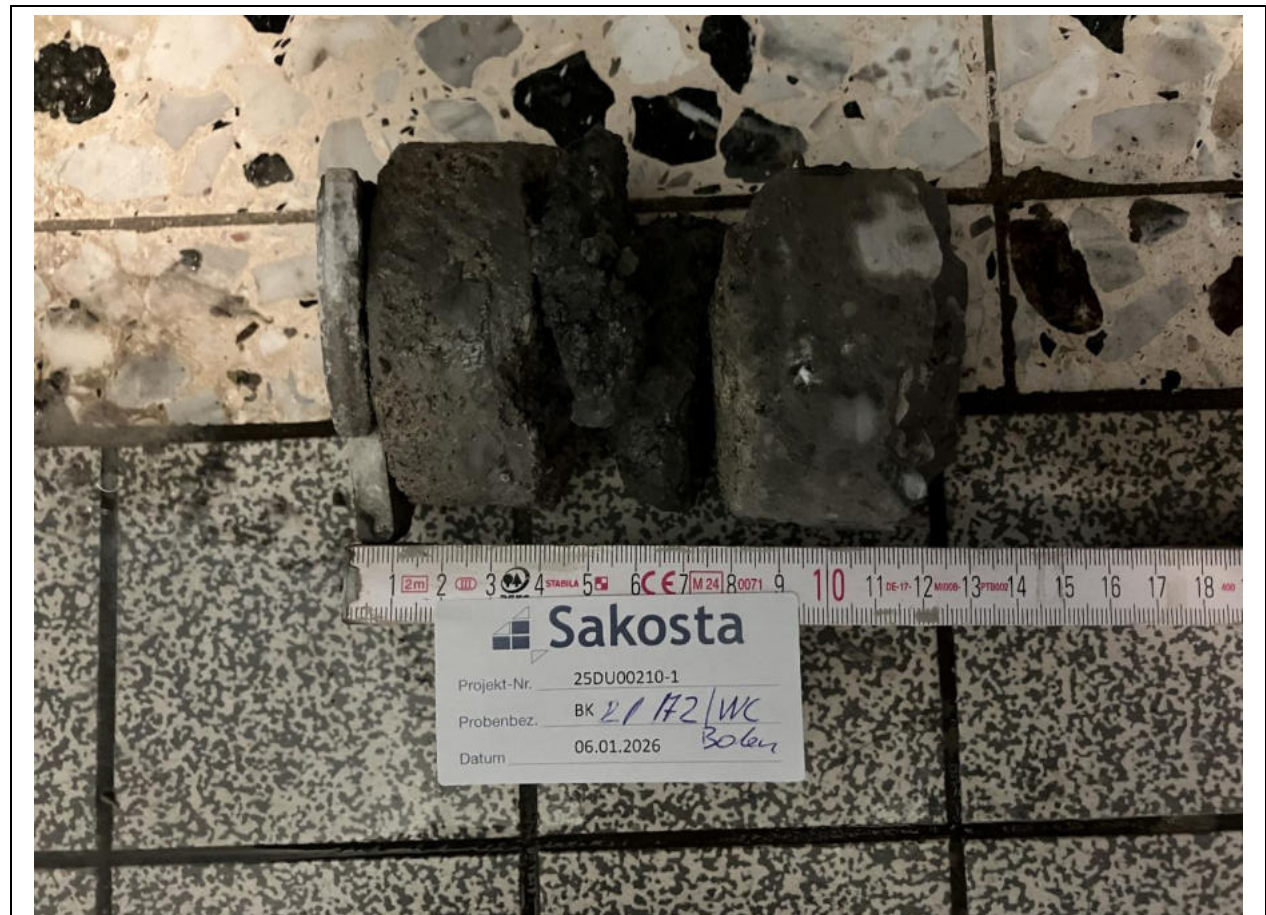
Geschoss / Raum-Nr.:EG/ WC/Boden

Tiefe [cm unter Ansatzpunkt]	Material	Bemerkung / Probe
0,0cm-0,9 cm	Fliese+Kleber	
0,9 cm-1,0 cm	Trennfolie-PVC	
1,0cm-8,0cm	Estrich	
8,0cm-13,5cm	Beton	
		Nicht durchgekernt

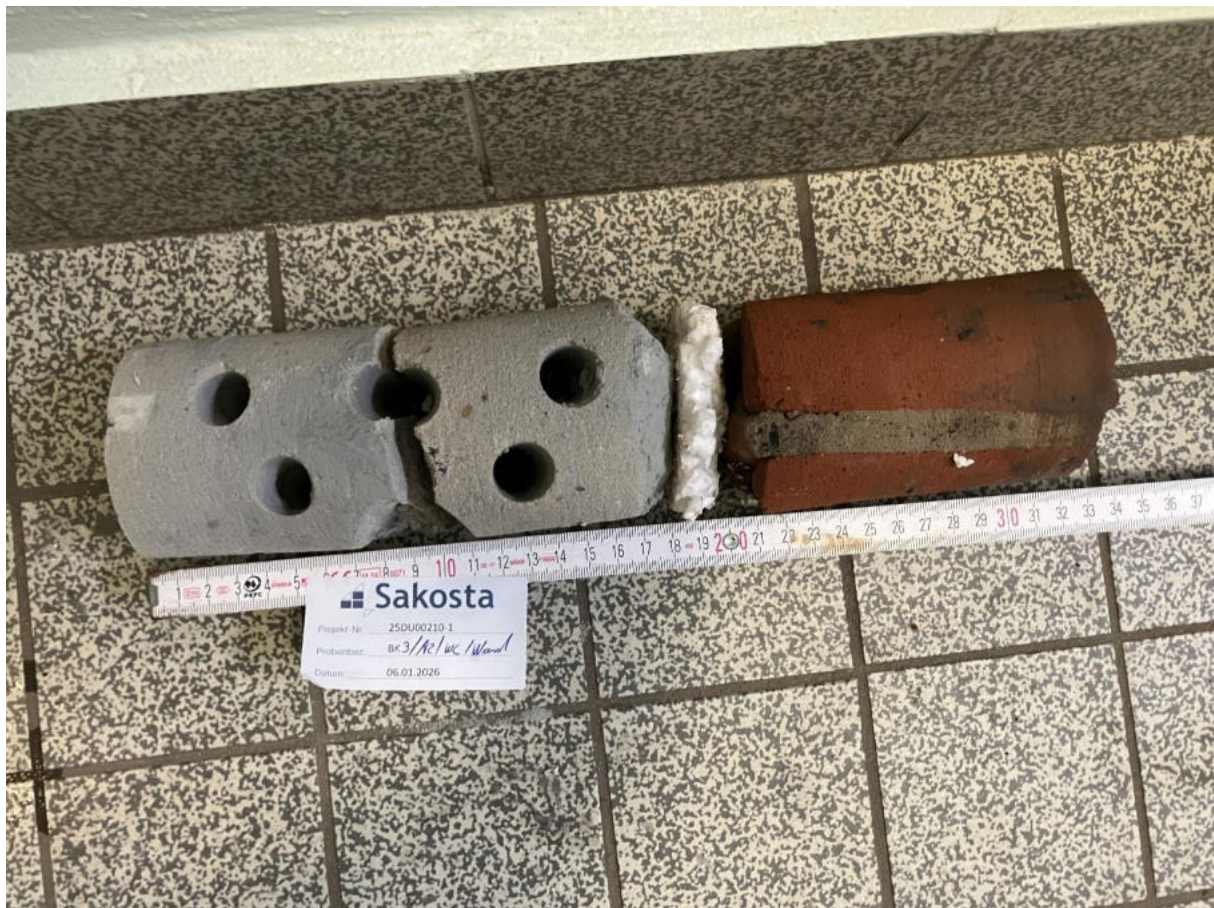
Geschoss / Raum-Nr.:EG/ WC/Wand

Tiefe [cm unter Ansatzpunkt]	Material	Bemerkung / Probe
0,0cm-17,0cm	Kalksandstein	
17,0cm-18,0cm	Polystyrol	
18,0cm-33,0cm	Ziegel	
		durchgekernt

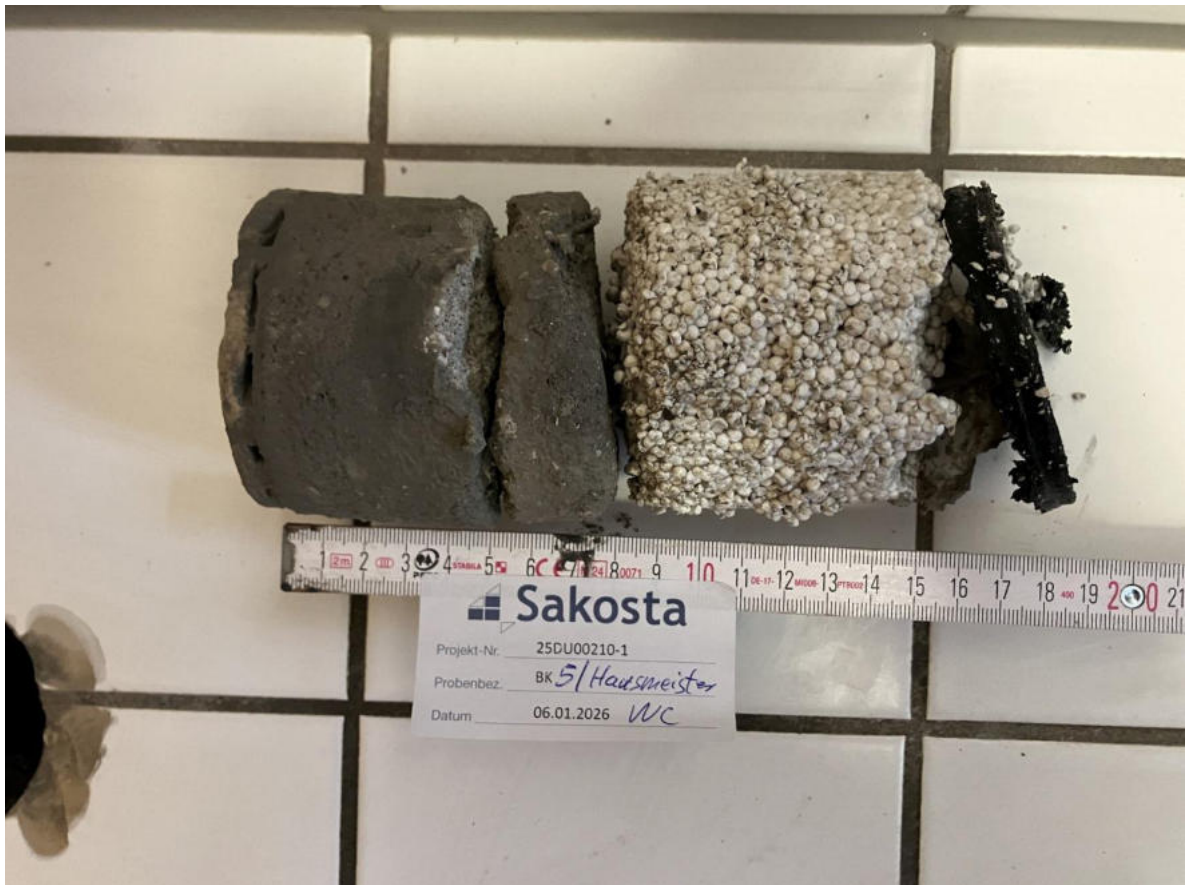
Geschoss / Raum-Nr.: EG / WC/ Boden

Tiefe [cm unter Ansatzpunkt]	Material	Bemerkung / Probe
0,0cm-0,5cm	Fliese+Kleber	
0,5cm-8,0cm	Estrich	
8,0cm-15,0cm	Graue Folie+Polystyrol	
15,0cm-16,0cm	Schwarzabdichtung	Probe : M75/Hausmeister/EG/WC
		Nicht durchgekernt

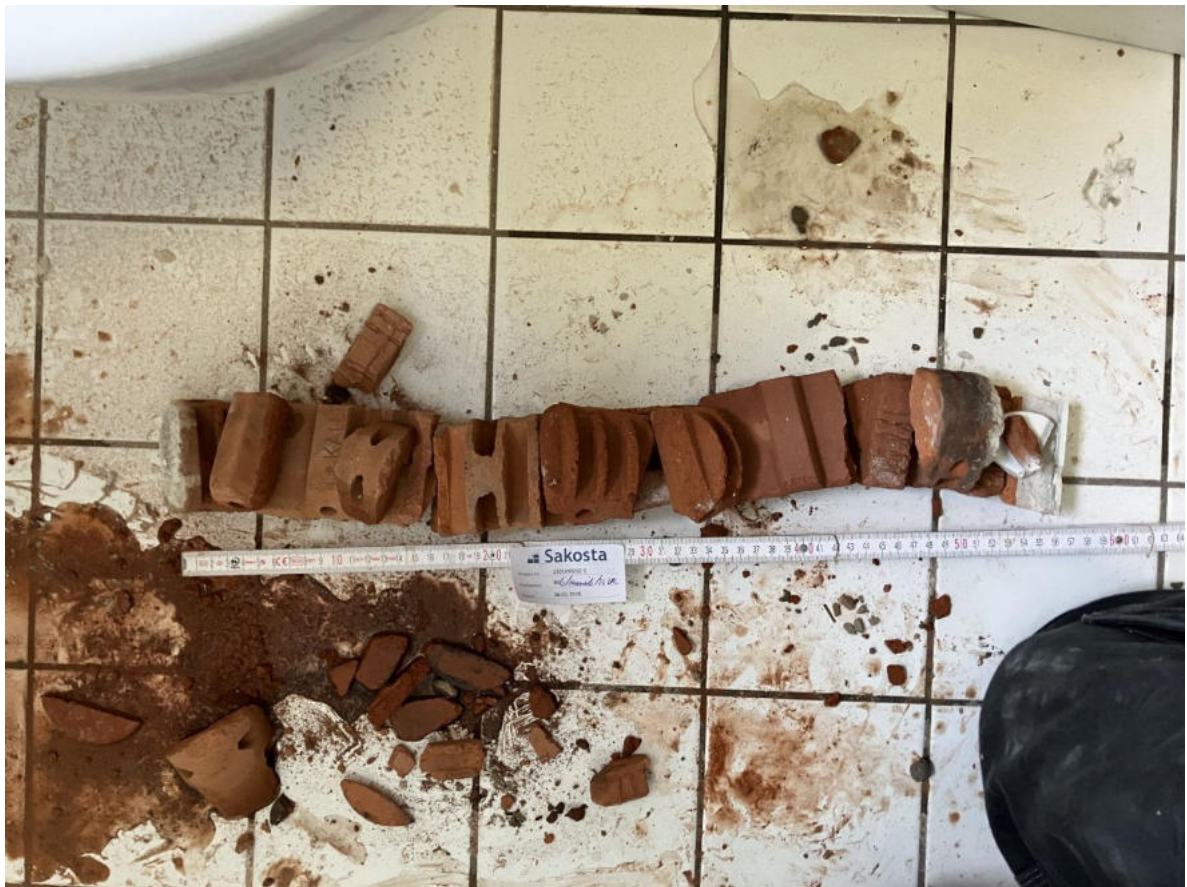
Geschoss / Raum-Nr.:EG / WC/ Wand

Tiefe [cm unter Ansatzpunkt]	Material	Bemerkung / Probe
0,0cm-1,0cm	Fliese+Kleber	
1,0cm-2,0cm	Putz	
2,0cm-52,0cm	Ziegelstein+Außenputz	
		durchgekernt

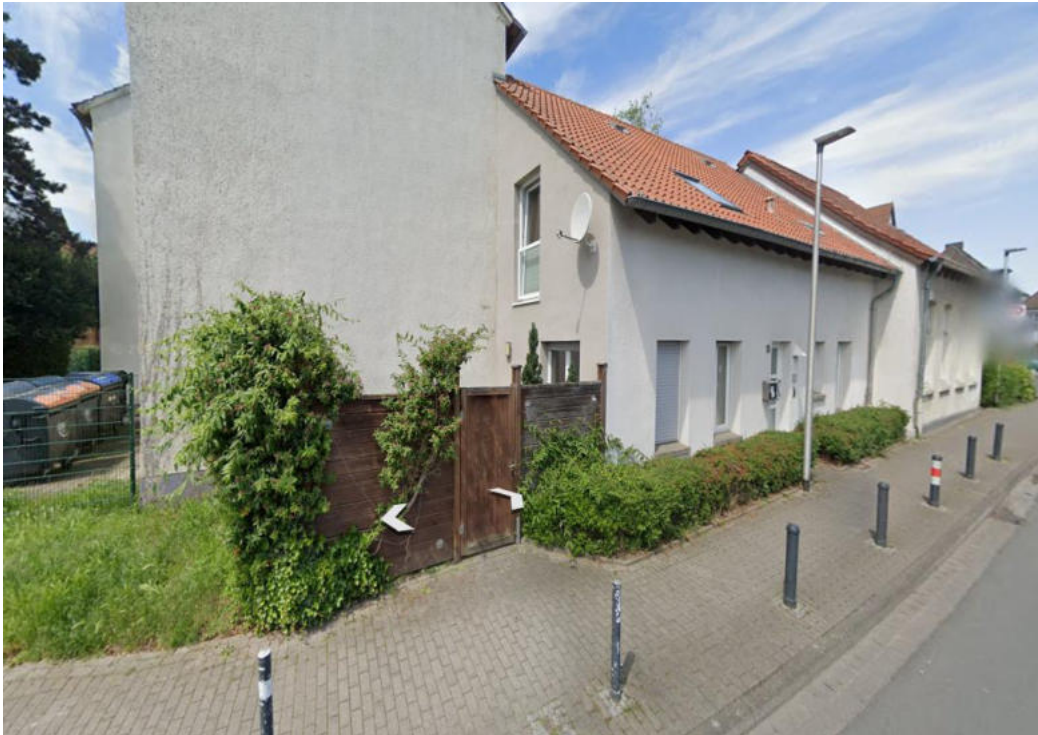
Bild 1: Nordwestliche Ansicht – Selmigerheideschule, Hamm, Gebäude Hausmeister
, Auf der Horststraße Zwischen Gebäude A1 und Altbaugebäude.(Quelle: Google Earth)

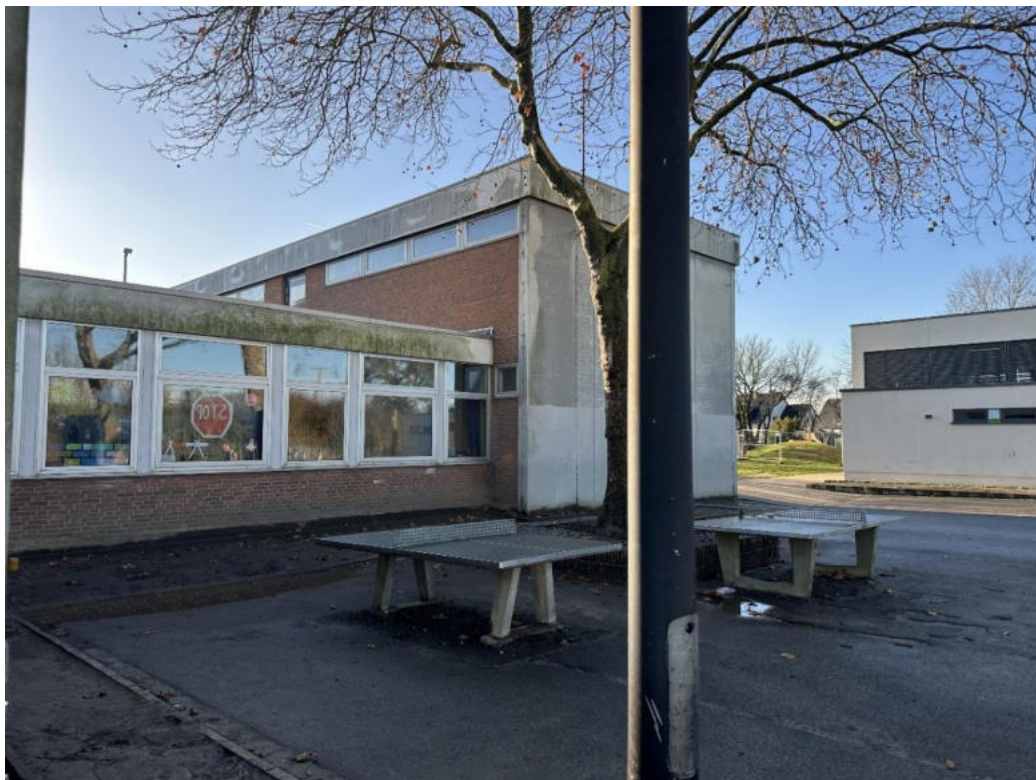
Bild 2: Südliche Ansicht – Selmigerheideschule, Hamm, Gebäude A2.
